中越地震における建物被害の偏在と地盤災害

卜部厚志・高濱信行・片岡香子・本郷美佐緒・鈴木幸治

新潟大学積雪地域災害研究センター

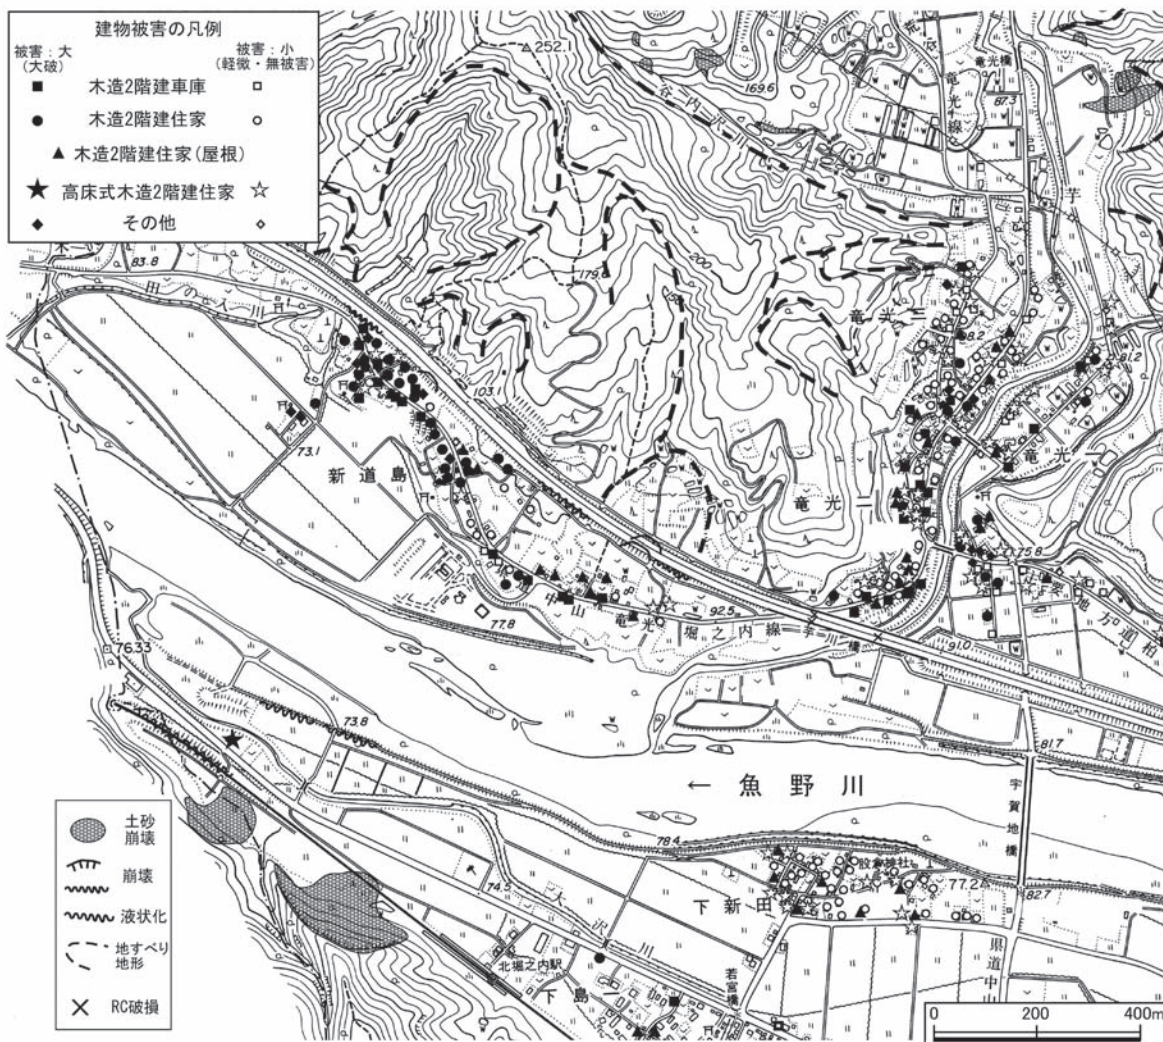
図1 魚沼市(旧堀之内町)新道島・竜光地域の建物被害分布. 地形図は魚沼市(旧堀之内町)発行 1/10000 地形図を使用.

新道島：堀之内浄化センター付近を境として西部と東部で被害の程度が非常に大きく異なります。西部の木造構造物は、主に木造 2 階建一般住家・木造 2 階建車庫と 6 棟の高床式木造 2 階建住家から構成されますが、木造 2 階建一般住家と木造 2 階建車庫をあわせた大破率は 97% で、高床式木造 2 階建住家をあわせた（全木造構造物）大破率は 84% と壊滅的です。これらのほとんどは地震動による倒壊・大破であると考えられます。

東部の被害は、数棟の木造 2 階建一般住家と 5 棟の木造 2 階建車庫の大破で木造 2 階建一般住家の被害は屋根のみの被害が目立っています。木造 2 階建一般住家と木造 2 階建車庫をあわせた大破率は 31% で、全木造構造物の大破率は 29% となります。

芋川右岸（竜光 2, 3）：木造構造物の被害は木造 2 階建車庫の大破と木造 2 階建一般住家の屋根被害が目立っており、木造 2 階建一般住家の大破はやや少ない傾向があります。木造 2 階建一般住家と木造 2 階建車庫をあわせた大破率は 27% で、全木造構造物の大破率は 21% になります。

芋川左岸（竜光 1）：木造構造物の被害は木造 2 階建車庫と木造 2 階建一般住家の大破がみられます。木造 2 階建一般住家と木造 2 階建車庫をあわせた大破率は 40% で、全木造構造物の大破率は 24% になります。

下新田：魚野川右岸の宇賀地橋南方に位置しており、木造 2 階建一般住家と高床式木造 2 階建住家から構成されます。ここでの被害は、木造 2 階建一般住家の屋根被害が 7 棟程度と他の地区と比較すると軽微であり、大破に相当する被害は認められませんでした。

建物の被害は、新道島地区の西部に特に集中しています。この地点では、高床式木造 2 階建住家を除く木造構造物のすべてが大破しており、本調査地域内の他の地区や震源地に近い川口町においても特筆できる被害の集中となっています。

この被害の集中は、河成段丘面や若干の崩壊性堆積物が分布する河成段丘面上に分布しています。しかし、新道島地区の東部ではほぼ同様な地形と表層地盤環境ですが、被害は西部と比較すると格段に少なくなっています。この被害の集中は、地形や表層地盤の影響よりも新道島地区西部が地震による強震動を受けたものと考えられます。新道島の被害集中区間の南東方向には魚野川左岸の堤防の損傷や液状化による JR 上越線の路盤の変形区間が位置しており、周囲より強い強震動を受けた可能性が考えられます。

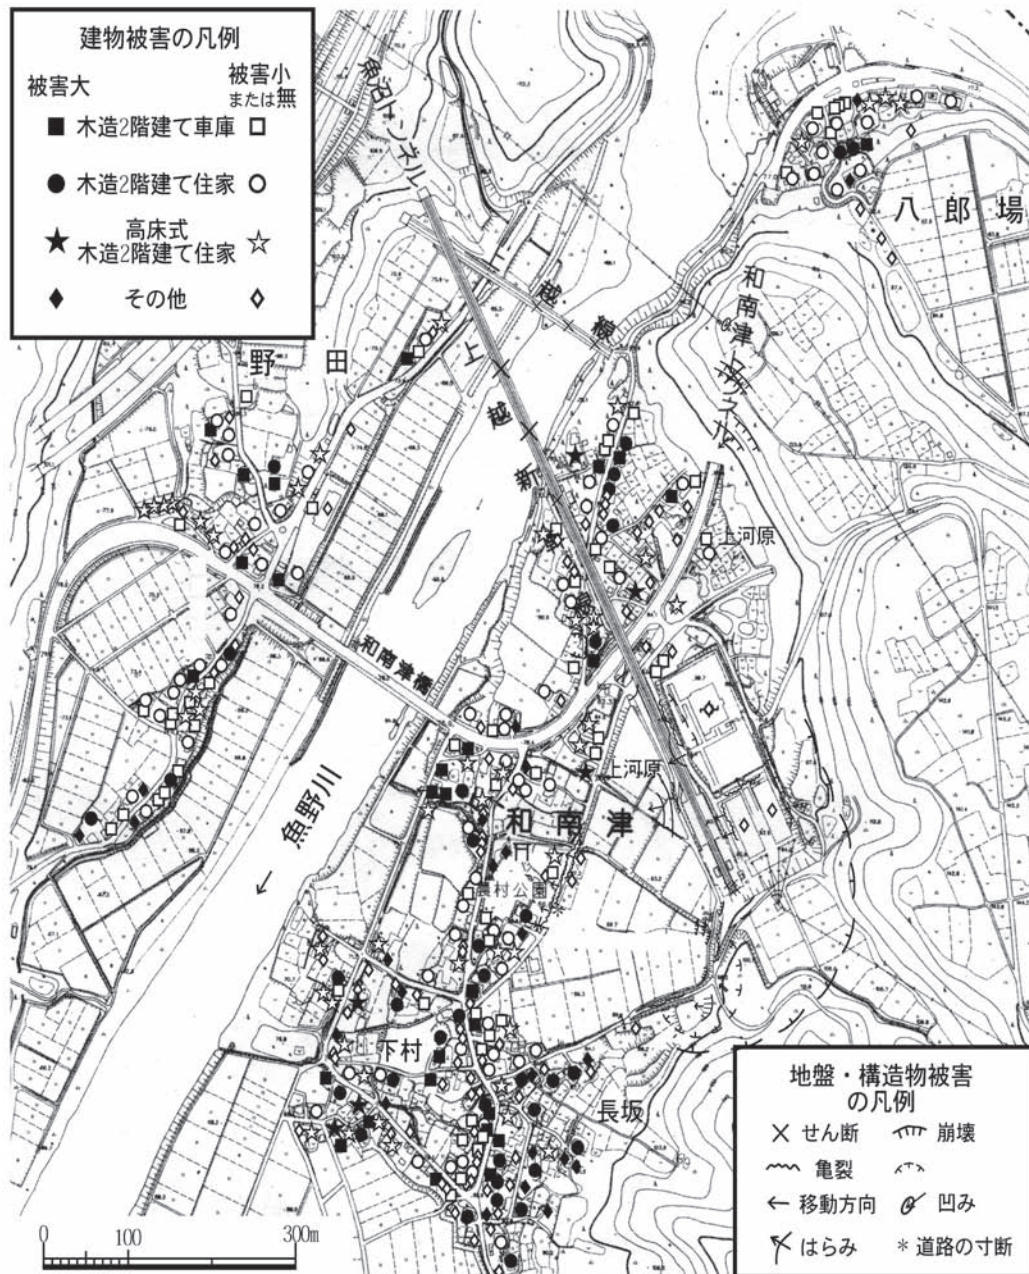
八郎場集落：木造 2 階建車庫、木造 2 階建一般住家、高床式木造 2 階建一般住家のいずれも被害が比較的少なく、倒壊した建物は木造 2 階建車庫が 1 棟、木造 2 階建一般住家が 2 棟となっています。

上河原集落：被害件数は比較的少ないものの、大破した高床式木造 2 階建一般住家が 3 棟認めら

図2 川口町和南津地域の建物被害分布・地形図は川口町発行 1/10000 地形図を使用

れました。このほかに倒壊した建物は、木造2階建車庫が7棟、木造2階建一般住家が11棟でした。

下村集落：被害件数はやや多く、大破した高床式木造2階建一般住家が3棟、倒壊した建物は木造2階建車庫が9棟、木造2階建一般住家が9棟でした。

長坂集落：被害件数は多いですが、大破した高床式木造2階建一般住家はなく、倒壊した建物は木造2階建車庫が4棟、木造2階建一般住家が13棟となっています。

野田集落：被害件数は比較的少なく、倒壊した建物は木造2階建車庫が7棟、木造2階建一般住家が4棟でした。

和南津地域における建物被害は河成段丘面および扇状地性の緩斜面上に集中しています。また、段丘面上に発達する地すべり性緩斜面の末端部には、地すべりによる建物被害や道路法面のはらみ出し、消雪パイプの被害が集中しています。

和南津地域に見られる段丘面上の扇状地性緩斜面は、後背地の和南津層に由来する“泥質な”崖錐性扇状地堆積物からなると考えられ、これらの地形面で被害が大きいという事実は地盤の増幅あるいは共振効果を表しているものと考えられます。

また、魚野川左岸の氾濫原面で大破率が約30%前後となるだけでなく、左岸の河成段丘面では、

右岸と比較して被害率が高率（約 30%前後）を示すことが特筆されます。これは同じ河成段丘面でありながら、左岸が右岸よりも 3 倍程度被害率が高いこととなります。これらの特徴から、和南津地域では魚野川左岸のほうがより強い強震動を受けたことが推測されます。

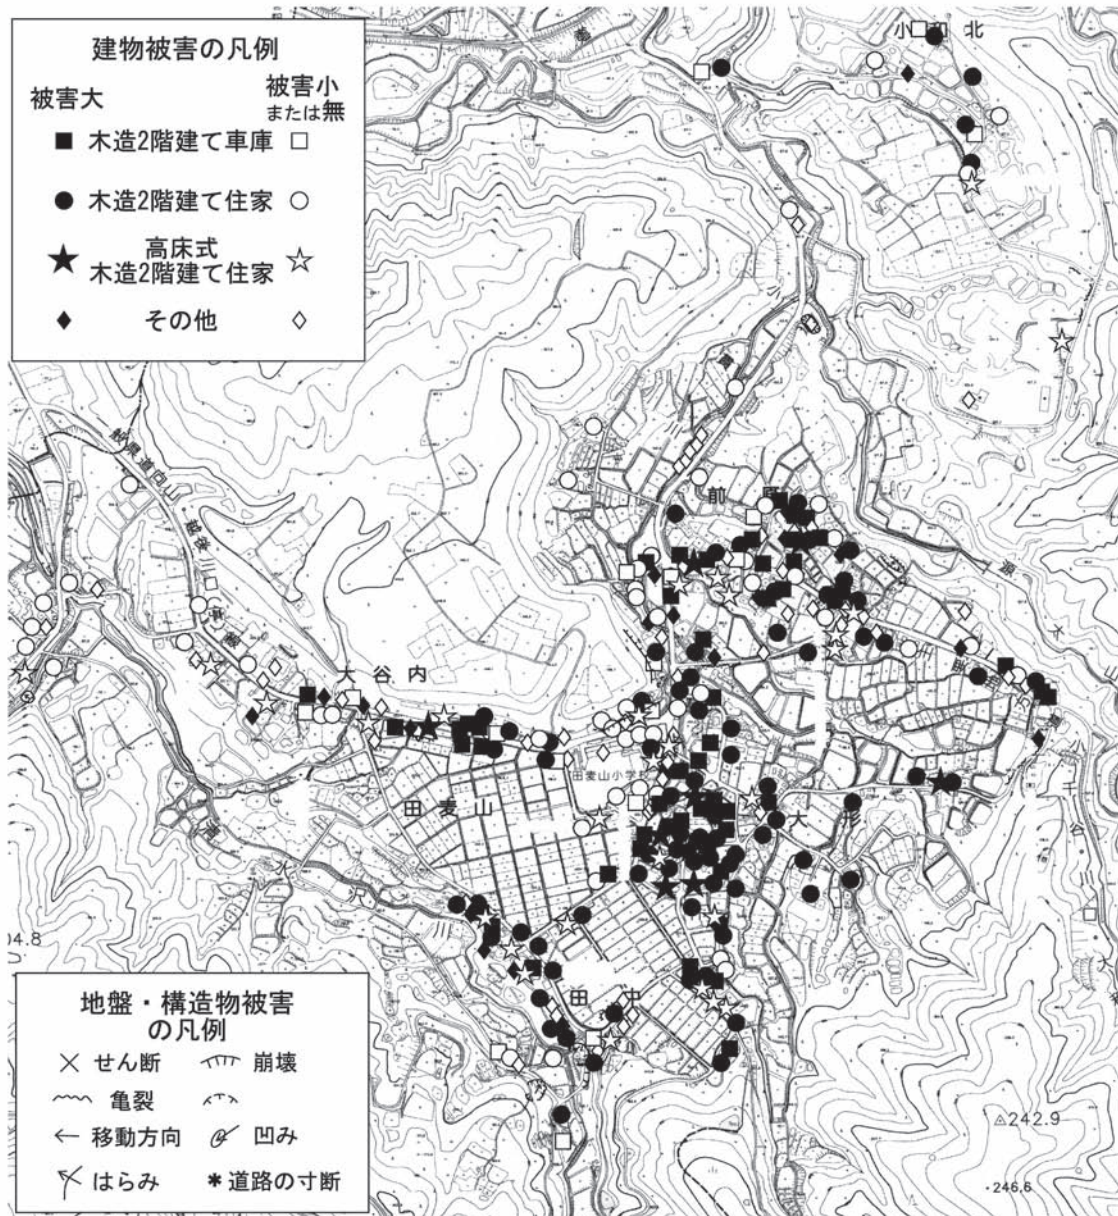
図3 川口町田麦山地域の建物被害分布. 地形図は川口町発行 1/10000 地形図を使用.

川口町田麦山地区の建物被害分布を図3に示します。田麦山地区全体では、高床式木造 2 階建一般住宅は 38 棟中 9 棟に、木造 2 階建一般住宅は 133 棟中 81 棟に、木造 2 階建車庫（倉庫）については 67 棟中 50 棟に、その他は 76 の構造物のうち 18 に、それぞれ大破・倒壊などの著しい被害が認められました。

これらの被害は、特に扇状地性緩斜面に集中していることから、地盤での共振による効果が考えられますが、周辺地域には上述の新道島、和南津から続くリニアメントが発達していることから、活断層に関連した地質構造に強震動が伝播して被

害が大きくなった可能性も考えられます。

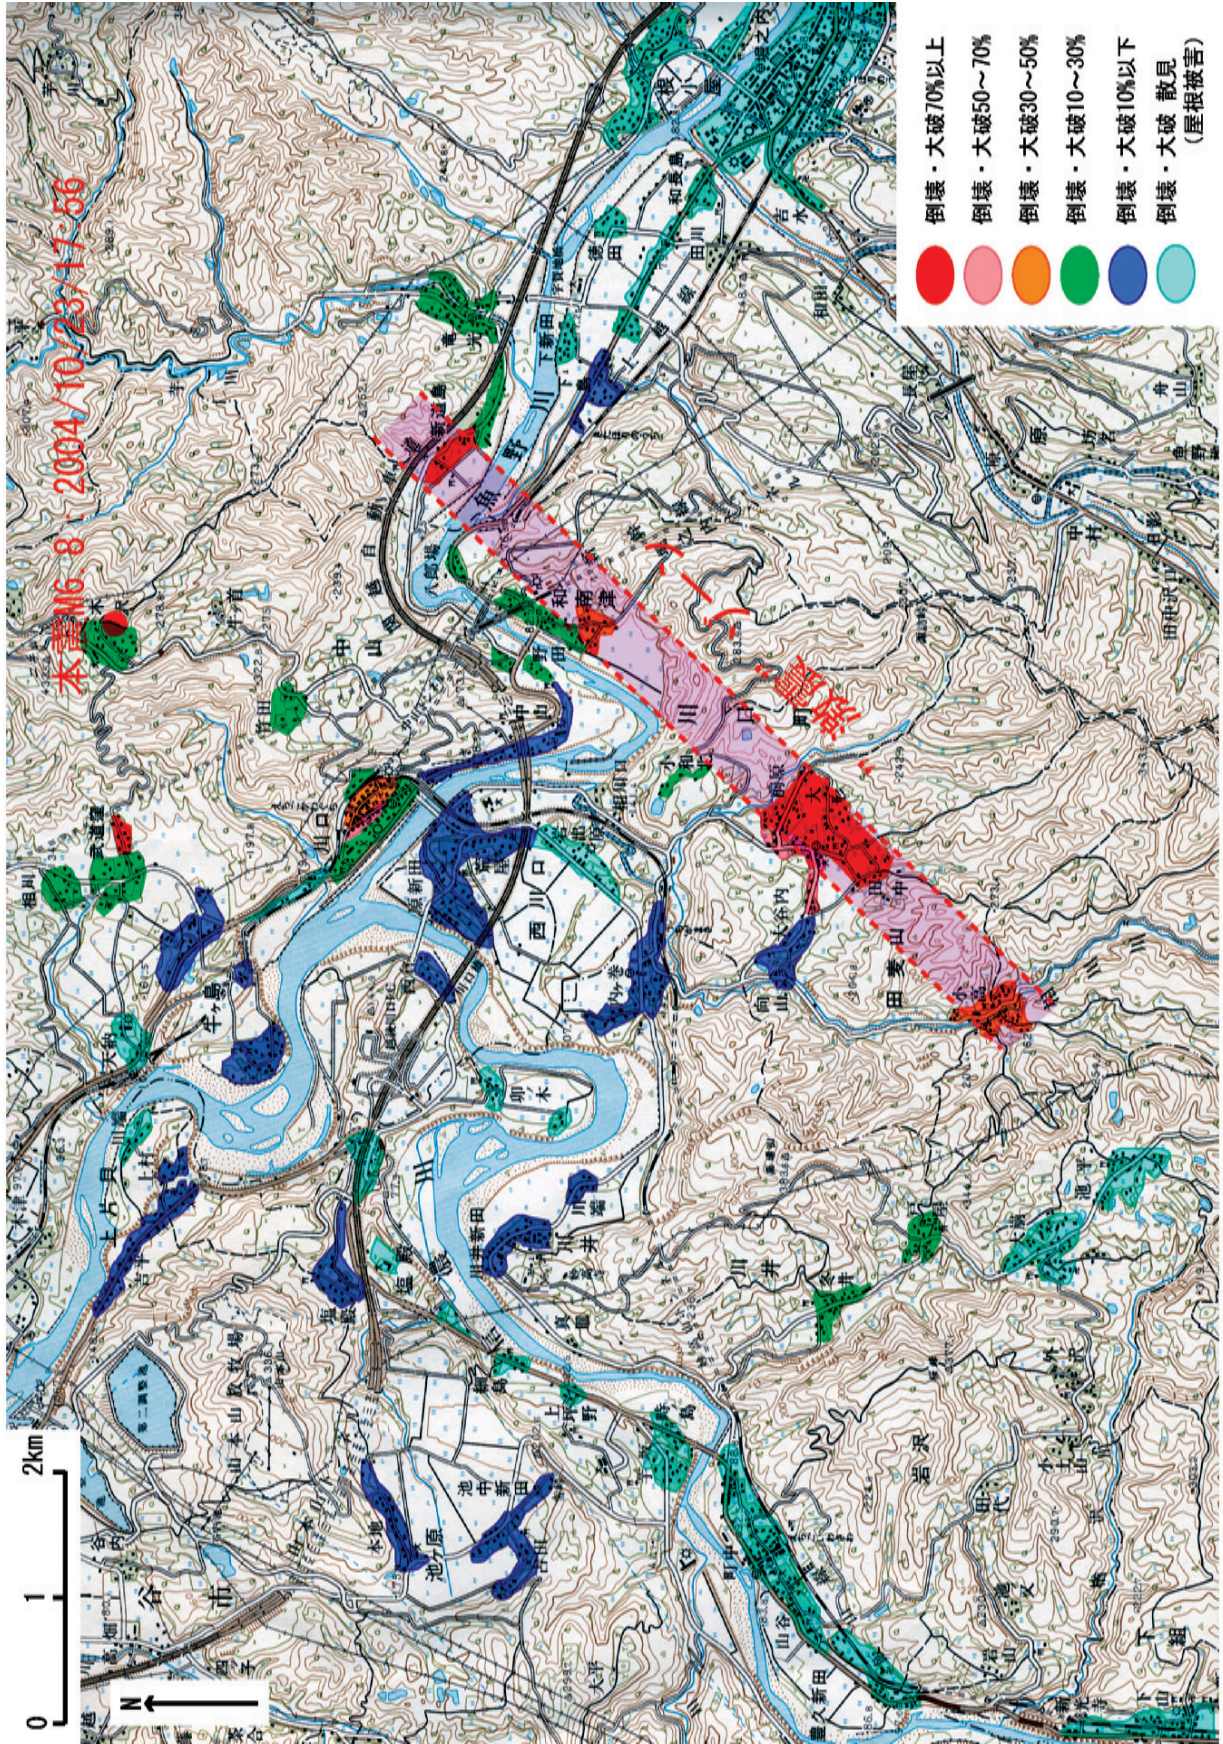
ここでの建物被害調査は、上述の地区・地域の調査に加えて震源域周辺の小千谷市南部から川口町の各集落について行いました。これらの集落ごと（一部は地形の相違を考慮した区分）の倒壊・大破率を図4に示します。この倒壊・大破率で見ると被害の大きな地区（集落単位）は偏在しており、例えば震度7を観測した川口町市街部では、被害が集中しているが市街部の対岸の魚野川左岸では外見上の被害は軽微である住家が多いことがわかります。同じ震度7の被災地域でありながら、建物被害の程度は異なることが明らかになりました。また、被害率が特に高い地区（集落）は、魚沼市（旧堀之内町）新道島西部、川口町和南津南部、同田麦山、同小高、同武道窪東部と川口町市街部の一部であることがわかります。

空中写真の判読では、上述の地区の東縁に近接してリニアメントが見られることから、この強震動の集中は伏在する断層との関連が高いものと判断できます。これらの地域は幅500m程度と比較的狭い幅で、ほぼ約6kmの直線上に並ぶことから“激震ゾーン”として区分しました。この激震ゾーンは、本震の想定される震源断層の東側（逆断層の上盤側）に位置することから本震による断層運動による非常に強い震動が伝播して、ほぼ直線上の狭長な範囲に表れたものであると考えられます。また、小高集落を南限とする強震動帯の分布は、余震の分布域の南限とも一致し、東山丘陵に分布する褶曲構造の南限とも一致しています。このように今回の地震活動は、地質構造の分布と密接に関係があり、激しい建物被害の集中も地質構造に起因する可能性が高いものと考えられます。

図4 木造構造物の被害分布. 地形図は, 国土地理院 1/50000 地形図「小千谷」を使用.
