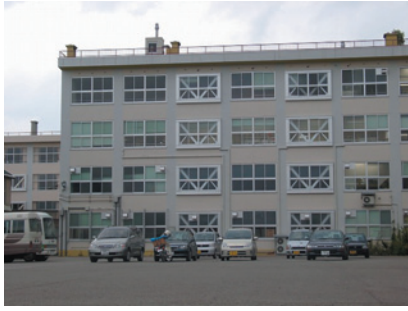
RC造は校舎2棟（第1棟（北側）、第2棟（南側））および、渡り廊下棟2棟（RC3F）からなる。このうち、校舎1棟と2棟はK型ブレースにて補強がされていた。いずれも3カ年計画で校舎2棟は2000～2002年で補強工事が完了し、校舎1棟が来年の夏休みに補強が完了する予定であったとのこと。構造的な被害は軽微であった。ただし、EXP.J.に被害有り。

写真7 十日町高校第2棟（RC4F, 補強済み）の北面の外観。被害は軽微

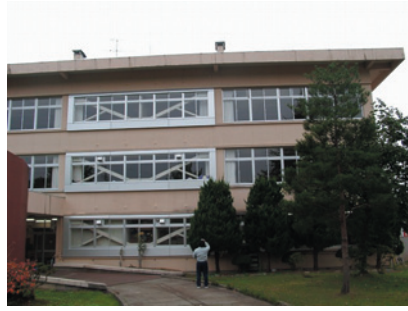
写真8 十日町総合高校管理

RC造は、管理棟（RC3F, 1966, Kブレース補強）、特別教室棟（RC3F, 1970）、工業科棟（RC3F, 1982）、農業科棟（RC3F, 1984）からなる。このうち、管理棟にK型ブレースによる補強がなされていた（写真8）。ただしこの補強された建物の北側は、ウォールガーダーにとりつく扁平な柱であり、極脆性柱である。これらの柱のほぼ全部にせん断ひび割れが観察された。特に2階の1本は被災度Ⅳ程度である（写真9）。耐震診断では第2種構造要素ではないと判断されていたと考えられる。補強されていない特別教室棟も同様の構造になっており、この棟でも北側の柱にせん断ひび割れがみられた。

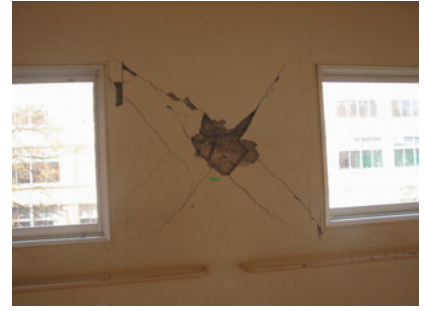
写真9 2F 北側構面の柱のせん断破壊（Ⅳ）

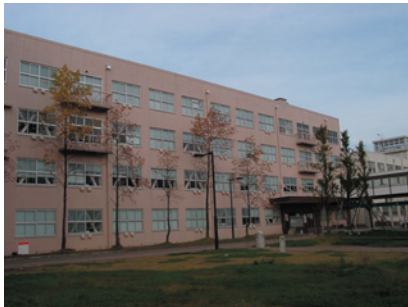
長岡市西片貝町（悠久山の近く）の小高い山の上に位置し、主なRC校舎は1号館～6号館である。敷地は200×500 mくらいの楕円であるが、台地周辺の盛土部分が沈下している。最も大きな被害は崖崩れにより基礎が露出している3号館であるが、これについては次節で述べる。4号館（RC4F）はK型ブレースにより補強が済んでいた（写真10）。補強数はかなり数が多かったが、2Fと3Fの梁に一方向のせん断ひび割れが計3本、外から観察された（写真11）。一方向なので、地盤の変状による不同沈下も考えられる。

写真10 長岡高専4号館はKブレースにより補強がされていた

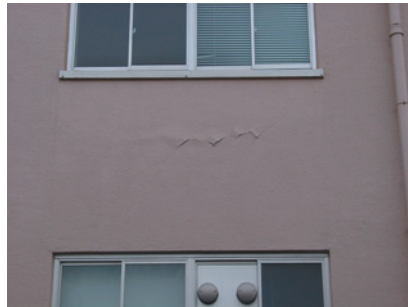
写真11 長岡高専4号館のはりの一方せん断ひび割れ

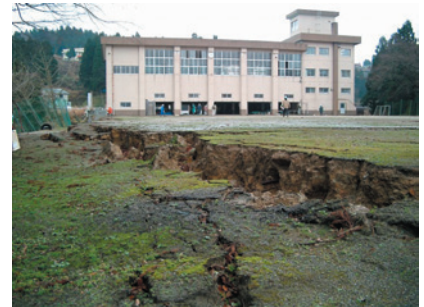
造成した山間地に位置する。校舎棟はRC3階で部分的に地下1階である。体育館棟はRC1階であるが、地下部分がピロティとなっている。校舎棟は長辺方向が東西、体育館棟は長辺方向が南北を向いており、両者は全体でL型を構成する一体の構造体となっている（写真12）。体育館の北側と校舎棟の南側は崖地になっている。

体育館棟に対して校舎棟が大きく沈下していた。さらに、校舎棟は西側に向かって不同沈下も認められた。校舎棟の最大沈下量は、26 cmであった。また、体育館の北側は崖崩れにより165 cm基礎が露出していた。一方、基礎の傾斜は校舎棟と体育館棟の継ぎ目のスパンが最も大きく0.022 radであるが、この部分はコンクリートが鉛直方向にコールドジョイントとなっていて、そのジョイントが鉛直方向に60 mmずれていた。

写真12 山古志小の全景を西から見る。右側が校舎棟。左側が体育館棟。両者は構造的に一体となっている。左右は崖地。

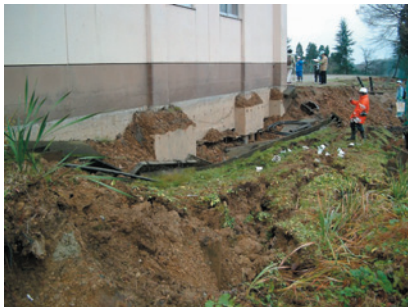
体育館棟の北側のがけが崩れ、PC杭（350 φ、中空（厚さ75 mm）、軸方向筋6 φ@130 mm、横方向筋の径は約2.3 mm）が2本露出していたが（写真13,14）、2本とも激しくせん断破壊してい

写真13 体育館棟の北側の崖が崩れ、北面の基礎が露出していた。杭はせん断破壊していた。ただし、体育館棟の傾きは少ない。

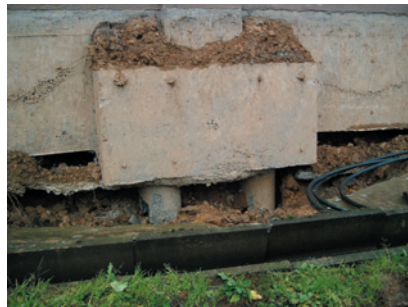
写真14 写真13の右から2番目の基礎。PC杭（350φ、中空（厚さ75mm）、軸方向筋6φ@130mm、横方向筋の径は約2.3mm）

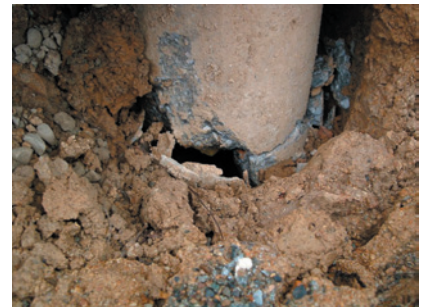
た（写真15）。露出していなかった体育館棟の校庭側の2本を掘り出したところ、いずれも杭に縦割れが生じていた。校舎棟の杭は露出していなかったが、最も沈下が激しい南西隅角部（写真16）の杭を掘り出したところ、大きくせん断破壊していた（写真17）。上部構造が崖側（南側）に約20 cmずれていた。

写真15 写真14の右の杭の詳細。PC杭でφ350。中空部とコンクリートが充填してある杭頭補強部の境でせん断破壊。

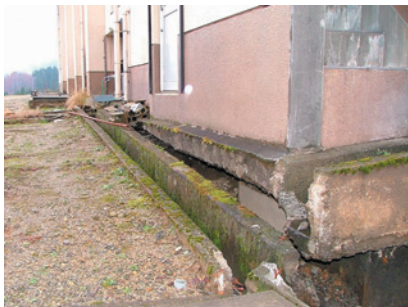
写真16 校舎棟の南西隅角部から北側をみる。向こうが体育館棟。校舎棟は体育館棟に比べ建物の傾斜が大きく。この部分の建物の不同沈下および地盤の沈下が最も大きい。

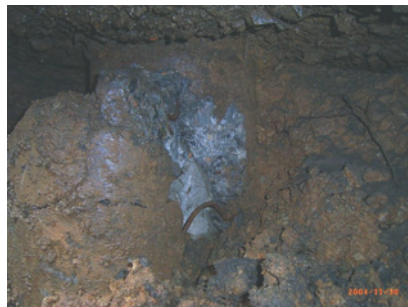
写真17 写真16部分を掘り出したところ、大きく破損していた。「横山光浩氏（細貝建築事務所）撮影」

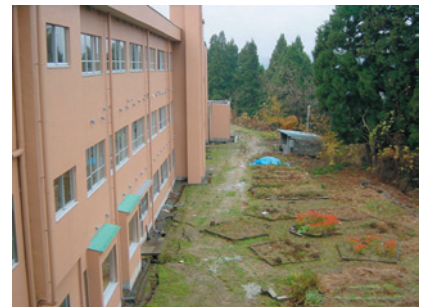
造成した山間地に位置する。校舎棟の西側は崖地となっている（写真18）。東側は体育館棟とEXP.J.を介して接続しているが、体育館側は切土側、校舎棟が盛土側になっている。このEXP.J.部が約30 cm離れており、校舎棟が西側に約30 cm変位したことが推測される。また、校舎棟は崖地である西側に向かって不同沈下が認められ（写真19）、廊下部分で測定した沈下量によると、最大は37 cmであった。基礎の傾斜は最も大きなスパンで評価すると0.03 radであった。杭自体の損傷は確認できないが、大きな被害を受けていることが予想される。

写真18 山古志中学校校舎棟の北面。向こう（西）側に向かって不同沈下が激しい。

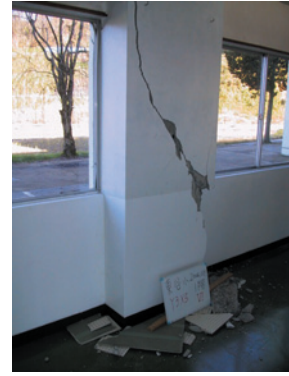
栃尾市東谷小学校校舎棟(RC3F, 1969年, 上部構造小破)は、長辺方向のラーメンの中央部のみAタイプ型校舎(1教室分の9mスパンの中央に柱がないタイプ)になっており、1～3階のこの部分の北側ラーメンに被害が集中した。1階は損傷度Vのせん断破壊柱(写真21)があるがこれはコンクリートの打設状態が不良であった(写真22)。なお、この建物は直接基礎であるが、西側部分で地盤沈下が認められている。

写真 21 栃尾市東谷小学校の柱のせん断破壊

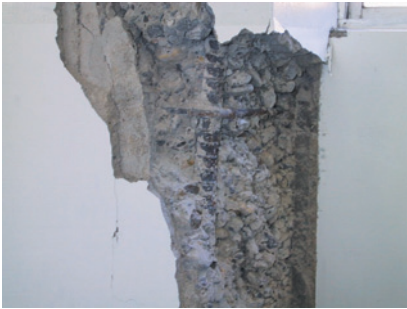
写真 22 写真 21 の詳細（ジャンカが認められる）

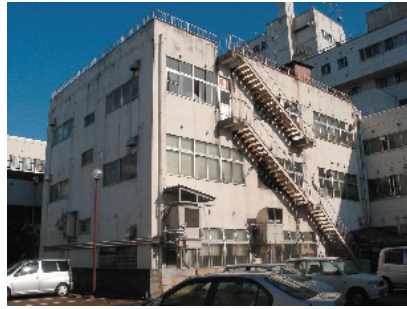
小千谷総合病院の病棟(RC7F)の北西側に平面上張り出したRC造3階建ての部分があり、書庫として利用されている(写真23)。この書庫棟の1階にせん断破壊後に圧壊した柱が2本あった(写真24)。この柱には主筋に $\phi 29$ が、フープに $\phi 9@150$ (フック $90^\circ$ )が使われていた。

写真 23 小千谷総合病院の北西側張り出し部分：1Fの柱がせん断破壊し、軸耐力を失っている。柱の詳細は次の写真。

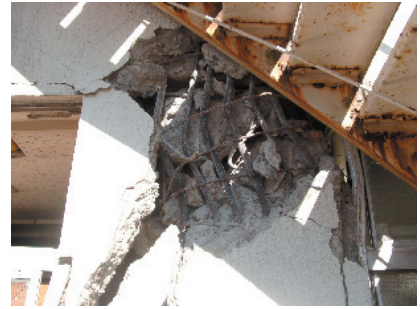
写真 24 1Fの柱がせん断破壊し、軸耐力を失っている

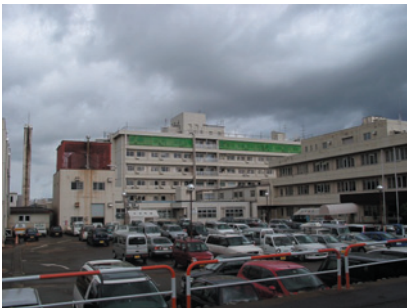
写真 25 十日町病院の全景（中央が病棟）

十日町の中心街の県立病院。新しい診療棟と古い病棟からなる(写真25)。病棟はL型で1, 2, 3階までセットバックしており、3階から6階までは長方形の建物(高層棟)となっている。被害は2, 3階に集中している。2階は高層部分の長辺方向北側柱がせん断破壊し(写真26)、2階建て部分の東側の柱にせん断ひび割れがみられた。また、高層部分の短辺方向連層耐震壁の2階の脚部の柱にせん断による圧壊がみられた。

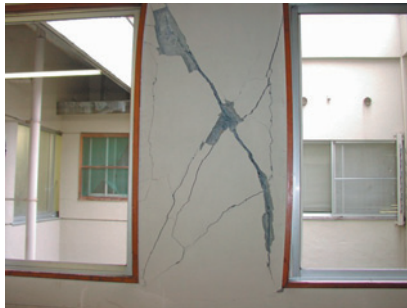
写真 26 十日町病院の2F長辺方向柱のせん断破壊「高橋義道氏（高橋構造企画設計）撮影」

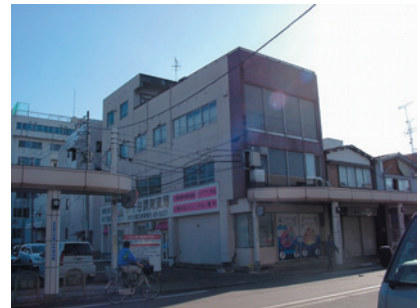
写真 27 建物Aの外観（小千谷市、手前の道路が117号）

道路に沿った方向(東西方向)の被害が大きく、1階柱脚部に梁間方向の曲げ破壊が見られた。一

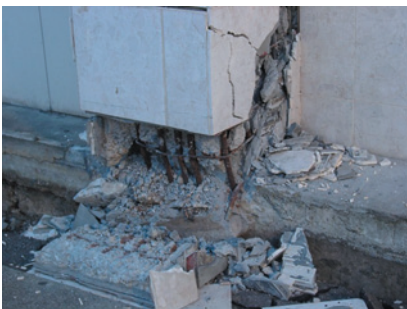
番手前の柱の詳細を写真28に示す。東西方向の柱脚ヒンジ領域のせん断破壊で、主筋の座屈が見られる。柱の断面は $520 \times 580$ (桁行方向 $\times$ 梁間方向)で、主筋は $\phi 22$ を、フープは $\phi 9@150$ (フック $90^\circ$ )を使用していた。

写真 28 建物Aの柱脚の被害

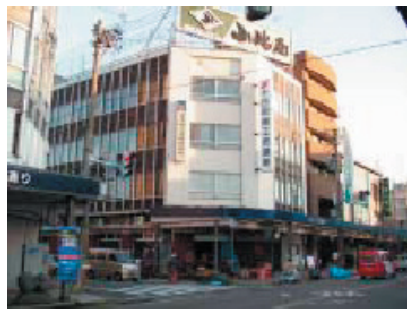
写真 29 建物Bの外観（小千谷市、手前の道路が117号）「小林克巳教授（福井大学）撮影」

十日町の中心街117号沿いの $8 \times 3$ スパンの建物(写真29)。周囲の建物の損傷はさほど大きくないが、この建物は1階部分が大破している。117号沿いの短辺方向の構面の柱がせん断破壊し、ほぼ全部の主筋が露出している(写真30)。117号と反対側の構面には階段室があり、その周辺の柱の損傷は小さい。ねじれによる影響が考えられる。

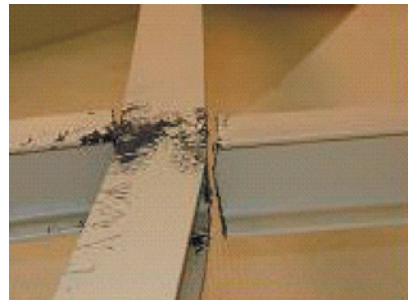
3 階建て、1 F が RC 造で食堂、アリーナ部の下部は RC 造、上部は S 造でギャラリーが廻り、張間方向はトラス梁、テーパ柱の門形骨組である（写真 34）。桁行方向（南北方向）の端スパンに X 形筋違（H-150 x 150 x 6 x 9）が配置しており、いずれも座屈し、東側の桁面では総てのサッシュが、西側では筋違構面に隣接する 1 構面のサッシュがはらみだして窓ガラスが破損していたが、屋根材や柱、梁部材には損傷は認められなかった。東側の筋違構面では筋違交差部でフランジ破断して破損部は塗料がはがれ、部材中央部で撓んでいた（写真 35）。フランジは裏当て金無し形突合せ溶接で、この構面では構面内座屈であったが、反対側（西側、運動場側）の構面では継手部での構面外座屈が生じていた。床は整理してあったが、天井照明 18 機器中 4 機器が落下していた。体育館の外部では筋違が破断した桁行面のガラスが破損して散乱し、軒裏天井板が 2 箇所落下していた（これらは余震時に落下）。また、これらの筋

写真 35 川口小学校 H 型鋼  
ブレースの破断

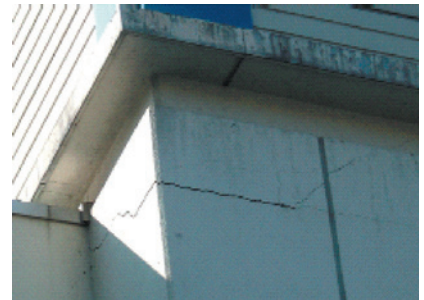
違構面の外部では鉄骨脚部下のコンクリート柱頭総てに B.P. 位置での横亀裂と支圧による亀裂が生じていた（写真 36）。

写真 36 川口小学校柱脚部コン  
クリート亀裂「福井工業大学  
辻岡静雄教授撮影」

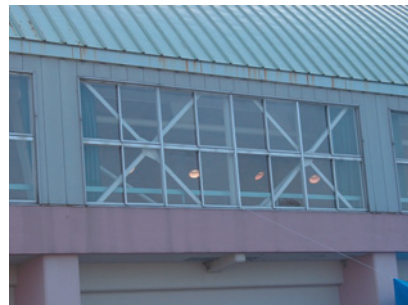
調査建物の中に耐震補強工事实施済の学校体育館が 4 棟含まれていたが、震度Ⅶ地域にあった川口中学校体育館を含めて全棟が無被害または軽微な損傷に止まっていた。川口中学校体育館はゲビオン屋根で、アリーナ下部 RC 造、上部 S 造の 2 階建てである（写真 37）。桁行方向には 4 対の筋違（柱外フランジ位置、間柱付 2 連 X 形）が元々配置されてあったが、耐震補強により V 形鋼管筋違が体育室部分の全構面に設けられている（写真 38）。校舎内部や体育館との EXP.J. でカバーの脱落などの若干の損傷であった。

写真 38 川口中学校 元々の X ブ  
レースの他に V ブレースの補強  
がされている
