# 木造住宅の被害

## ー川口町田麦山地区および栃尾市の被害状況ー

中村 昇  
新潟大学農学部

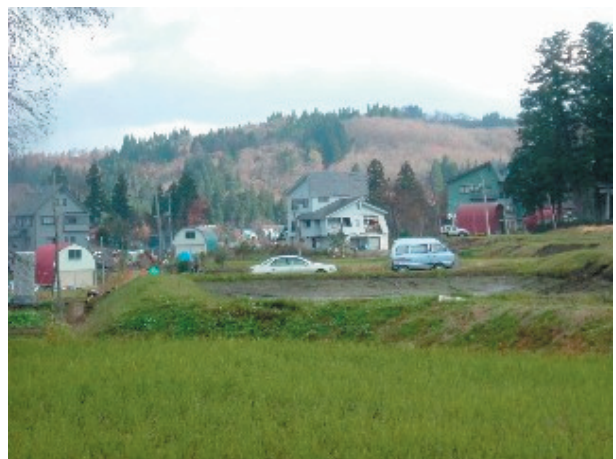
図 .1 に示した、帯状に被害が集中した 15 棟の住宅について調査を行った。調査地の遠景を写真 .1 に示した。多くの住宅が倒壊もしくは大破していた。また、住宅のほかに倉庫や作業場なども見られたが、それらの多くは住宅よりも簡易な構造であるため大半が倒壊していた。特に被害が大きかった建物の状況を写真 .2 ～写真 .5 に示した。

写真 .1 調査地遠景

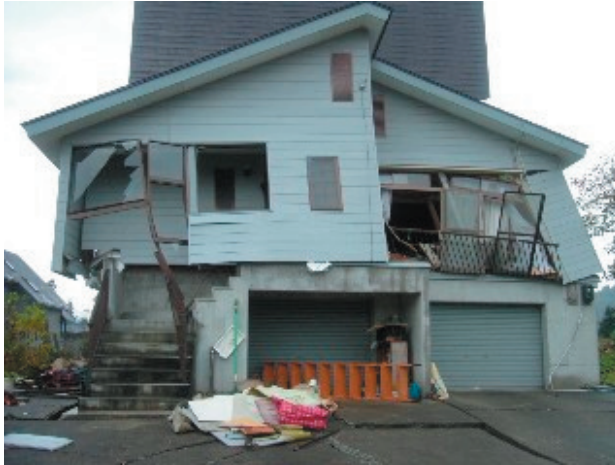
写真.2 大破した高床基礎の在来軸組住宅

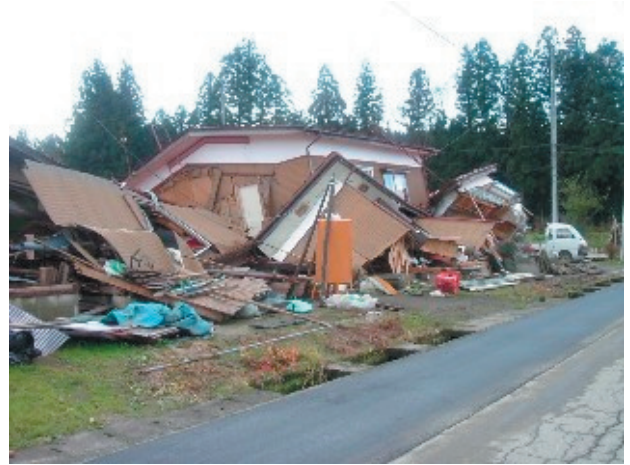
写真.3 在来軸組住宅の倒壊状況

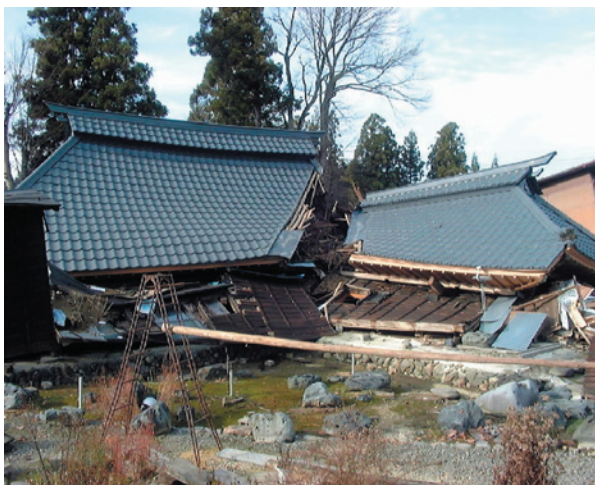
写真.4 伝統構法住宅の倒壊状況

屋根の上に金属板をかぶせていた。金属葺きの屋根ではほとんど屋根の被害がなかったが、瓦葺き屋根では瓦の落下が多く見られた(写真.12)。また、茅葺き屋根の上に金属をかぶせた伝統的構法住宅では倒壊したものが見られた(写真.4)。

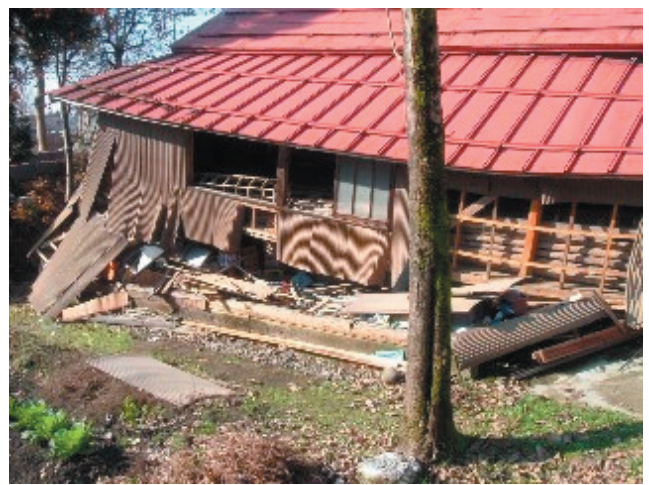
写真.5 倒壊した作業場

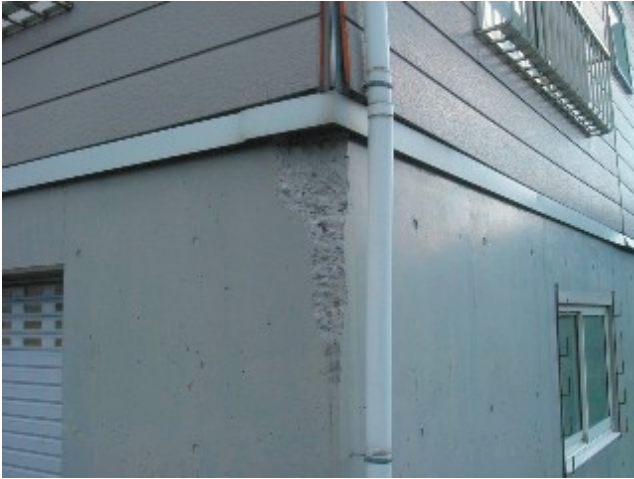
ほとんどの住宅で基礎のひび割れや隅角部の圧壊(写真.6)が見られた。コンクリートブロック基礎や独立基礎では倒壊したものも見られた。独立基礎であったために被害が拡大したと思われるものも見られた(写真.7)。

写真.6 基礎隅角部の圧壊

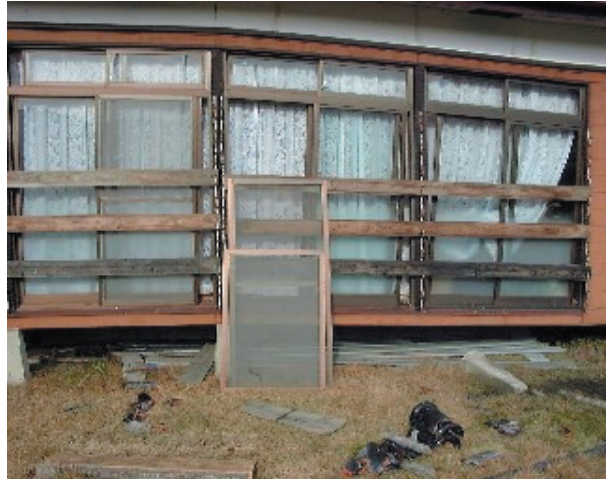
写真.7 独立基礎がはずれた例

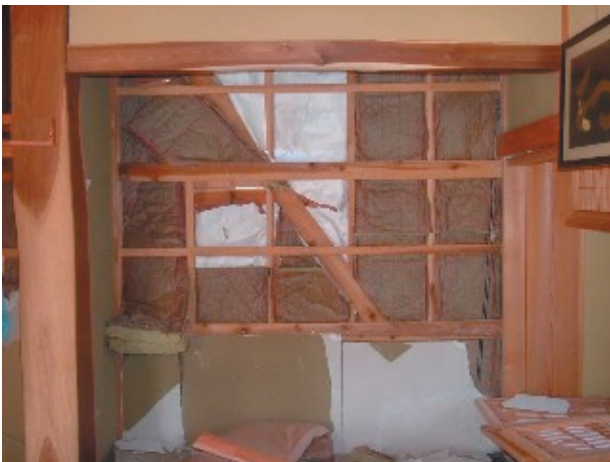
いた(写真.8)が、古い住宅では筋かいがないもの(写真.9)も見られた。筋かいのほとんどは片筋かいであった。ひび割れや剥落が多くの住宅で見られ(写真.10)、筋かいが座屈したり(写真.11)、踏み外したりしたもの(写真.13)も多く見られた。

写真.8 片筋かいをもつ石膏ボードの壁

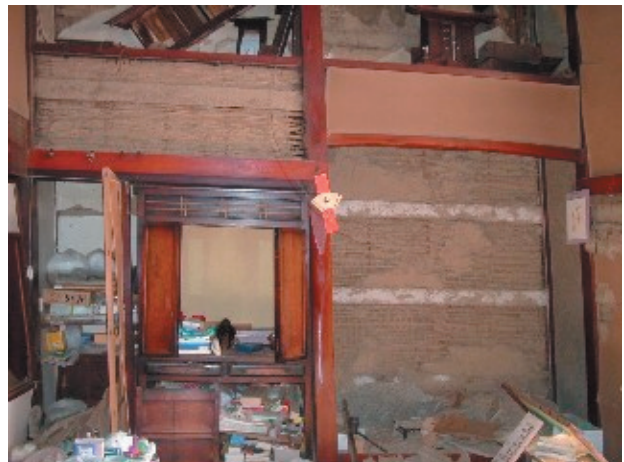
写真.9 筋かいのない土壁

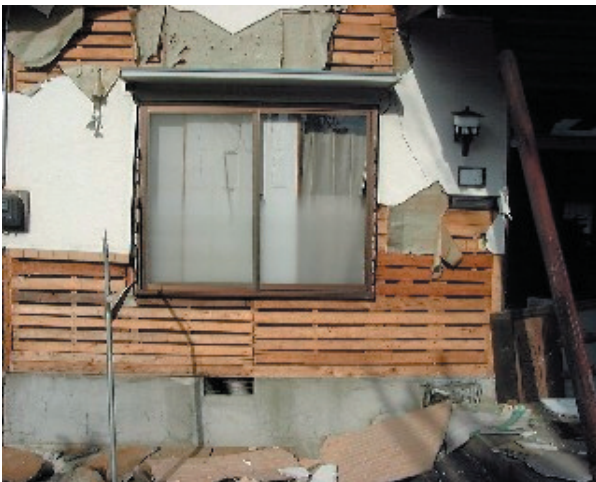
写真.10 外壁の剥落

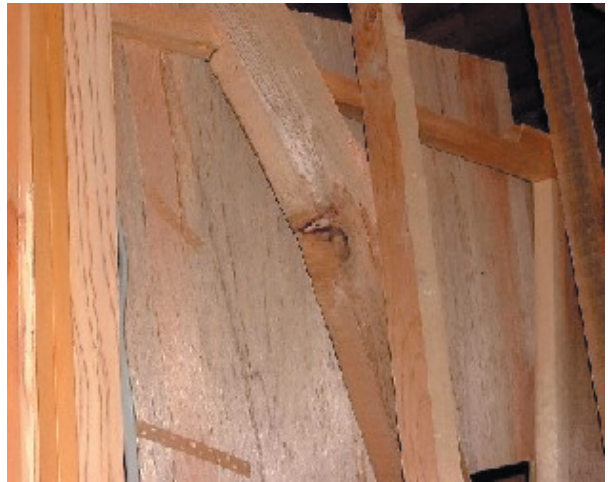
写真.11 筋かいの座屈（節の部分で座屈している）

また、比較的新しい(築8年程度)住宅においても大きな被害が見られたため、そのような住宅2棟について壁量と偏心率を確認した。その結果、いずれも必要壁量を満足し、偏心率も基準を満たしていた。それにもかかわらず被害が大きくなった原因としては、耐力壁が耐力壁としての機能を発揮できなかったことが考えられる。すなわち、多くの住宅で、筋かいの踏み外しや座屈が見られ、筋かいが機能していない箇所があった。また、筋かいが片筋かいであったために揺れの方向によっては効果が小さかったことも考えられる。更に、柱と土台、柱と横架材の接合部でほぞがはずれている例が多く見られた。

これらのことから、木造軸組住宅の耐震性を向上させるには、(1)耐力壁の量を多くし、バランス良く配置することに加えて、(2)土台、基礎、筋かい等を接合金物などで緊結することや、(3)筋かいはできるだけ節等の欠点が少ないものと

し、できるだけすきがけにすることが重要であると考えられた。

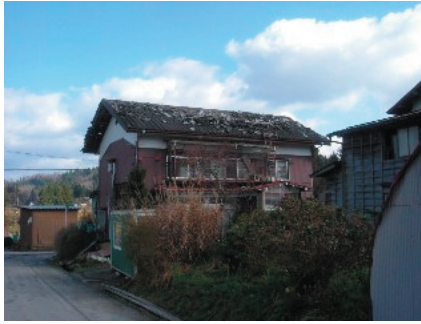
写真.12 瓦屋根の被害

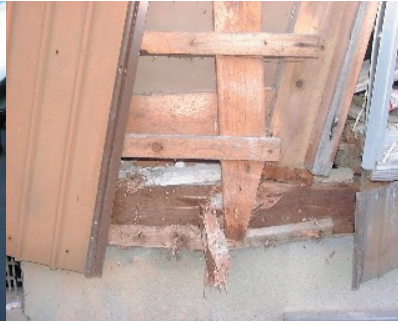
釘打ち筋かいが踏み外している例(写真.13)が多

写真.13 釘打ち筋かいの踏み外し  
(土台等に腐朽が見られる)

く見られた。筋かいプレートを使った場合には筋かいがはずれることは比較的少なかったが、土台や柱ごと割裂してはずれた例も見られた(写真.14)。

古い住宅では土台や柱が腐朽しているものが見られた(写真.13)。特に風呂場などの水回りの付近での腐朽が顕著であった。

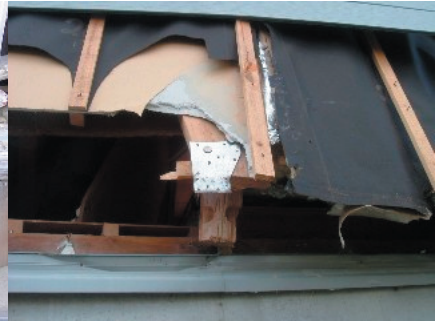
写真.14 筋かいプレートの使用例  
(土台や柱が割裂している)

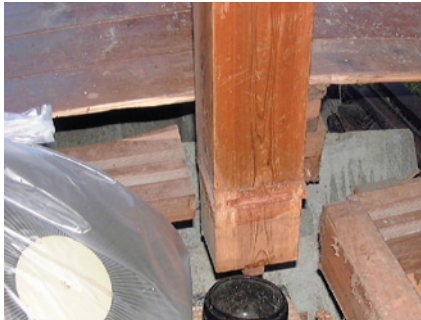
写真.15 土台と柱のずれ

多くの建物で柱が土台や横架材からはずれていた(写真.15)。柱が折れたり(写真.16)、柱と土台の接合部のほぞが折れたものも見られた。また、

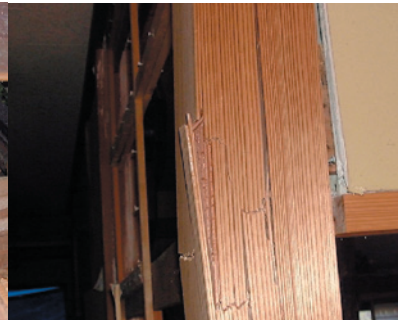
写真.16 柱の折損

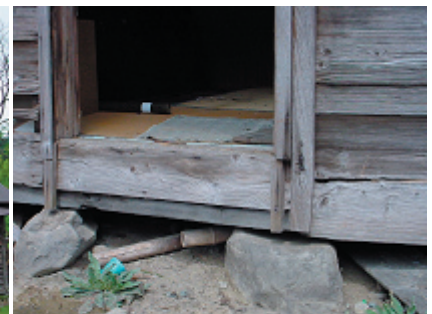
写真.23 束石に立つ住宅 (No.1)

築年数の古い住宅では、基礎と土台などを緊結せず、束石の上に載せてあるだけなので、建物が

移動することが多い(写真.23)。また、布基礎などを用いている住宅では、地盤の被害が少なかったためか、今回の調査住宅における基礎の被害も少なかったが、盛土をしたような所では、被害が見られた(写真.24)。

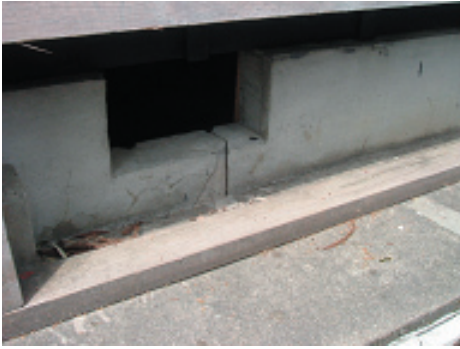
写真.24 布基礎の割れ (No.2)

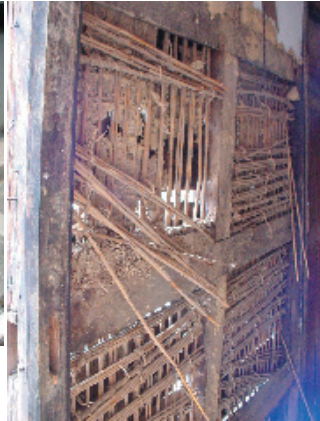
写真.25 土塗壁の崩落 (No.1)

土塗壁の崩落が目立った。表.2 に示したように、伝統構法の特徴である、変形角がかなり大きい割に倒壊はしていないのであるが、これだけ土塗壁が崩落すると、改修して住む気にはなれないと思われる(写真.25)。

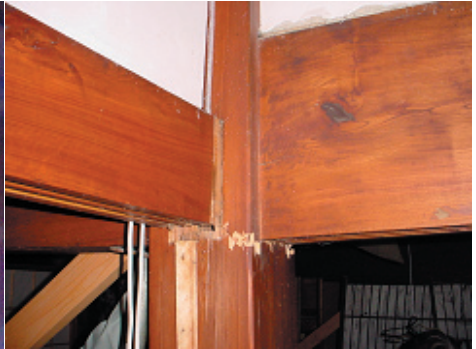
写真.26 大黒柱の折損 (No.5)

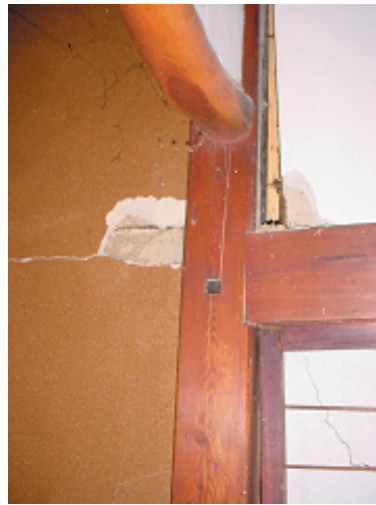
写真.28 込み栓における柱割れ (No.5)

伝統構法住宅は、貫構造(写真.26)や込み栓(写真.27)などの接合部から成り立っている。田麦山地区における在来構法住宅に比べ、ほぞが長く、抜け落ちていなかったことが、今回の調査住宅が変形角が大きい割に倒壊しなかった理由と考えられる。しかし、かなり大きな応力が生じ、柱が割れたり、折れたりしていた(写真.28)。また、改修にはかなり費用がかかるため、補強していた住宅もあった(写真.29)。しかし、安易な補強は逆に補強した部分を強くするために、応力が集中し、今後の余震などで破損する危険性もあり、十分注意する必要がある。

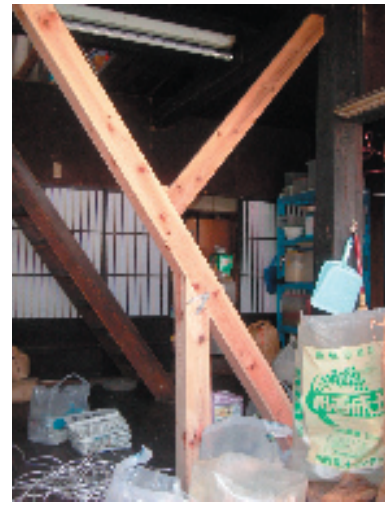
写真.29 補強 (No.4)
