土木構造物の被害

大川秀雄・保坂吉則・神立秀明

工学部建設学科

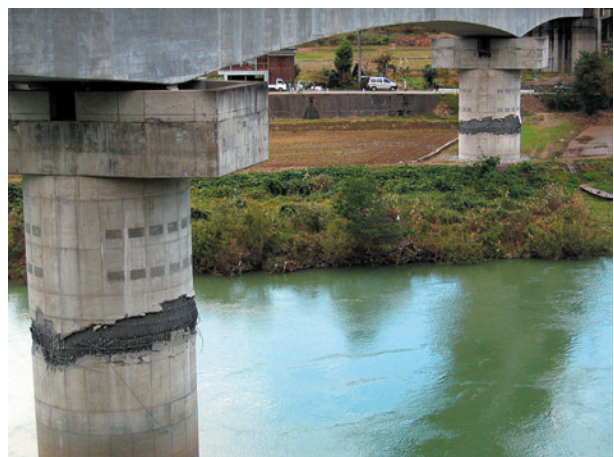
写真-1 上越新幹線魚野川橋梁の被害(川口町)

魚野川橋梁部では写真-1のように円柱橋脚の中央部で、水平かつ狭い幅の中で破壊が生じていました。一方ラーメン橋では写真-2のように柱に斜めに大きな亀裂が入るせん断破壊が生じた柱が多数ありました。このようなせん断破壊は構造物の倒壊につながる場合もあり、被害の程度としては深刻なものとなります。とくに損傷が激しい箇所は設備用の囲いの内部やその近傍と、トンネル坑

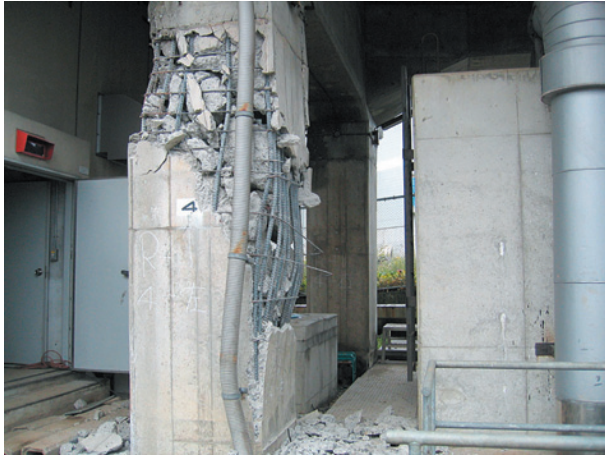
写真-2 上越新幹線和南津高架橋柱のせん断破壊

口付近のよう構造上の変化のある場所に集中しています。また、地形的にも複雑な場所であり、今後の被害原因の究明が待たれます。

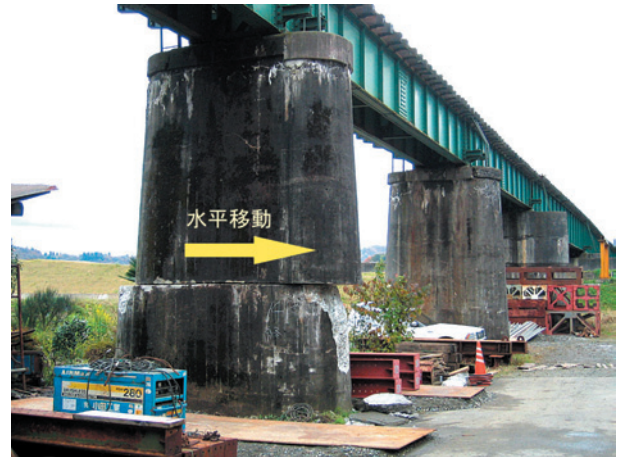
写真-3 JR 飯山線魚野側橋梁の橋脚被害

在来線は上越線、信越線、飯山線、只見線が地震の被害を受けて長期間の運休を余儀なくされ、越後線やほくほく線の沿線でも同様の被害が出ています。飯山線では激震地の川口町で魚野川を横断する橋梁の橋脚に被害が見られました。昭和初期に建設された無筋構造の柱が写真-3のように中央部で打ち継ぎ目と思われる大きな横ずれを起こしていました。

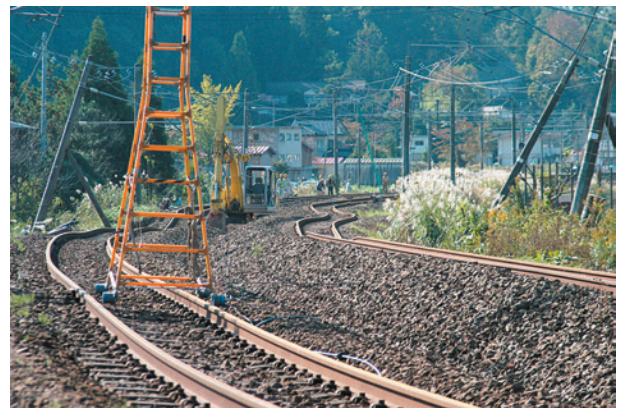
写真-4 JR 信越線の被害 (越後広田駅付近)

信越線は、越路町と柏崎市の境界周辺で盛土被害が生じました。写真-4は越後広田駅から少し長岡寄りの線路の状況です。

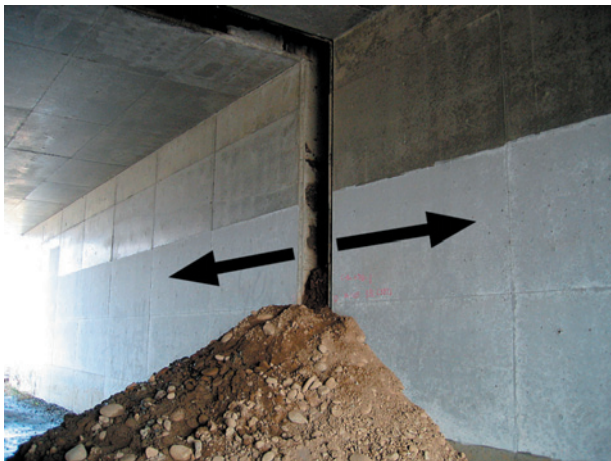
写真-5 関越道横断ボックスカルバートの移動

高盛土被害に関連して、一般道や農道交差部の横断ボックスカルバートに沈下と水平移動を生じました。写真-5に示すように、2連ボックスの継ぎ目が開くという、従来見られなかった被害となりました。このため、中央分離帯の土砂が開口部からボックス内に流出しました。小千谷IC付近の横断ボックスは軒並みこのような被害が見られ、遠く離れた柏崎市の北陸自動車道曾地バス停付近でも、開口幅は5センチ程度と小さかったものの、類似の変状を確認しました。また、盛土を横断する排水用コルゲートパイプが上下を逆にしたハート形での座屈する被害が見られました。

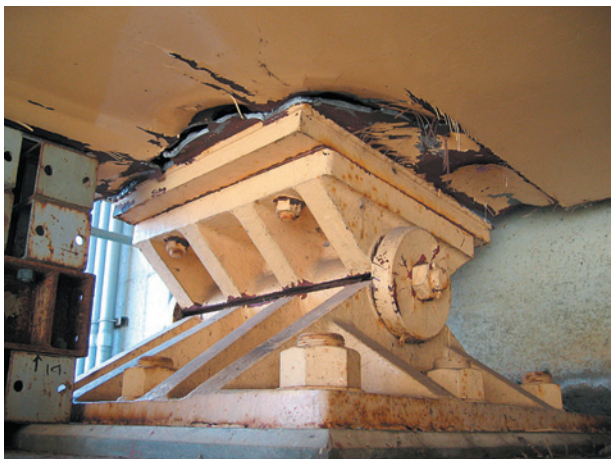
写真-6 関越道越後川口橋固定支承周辺の損傷

小千谷市の山本山トンネルと堀之内IC間は、信濃川と魚野川が蛇行する複雑な地形であるため、盛土、切土、橋梁が交互に現れる区間ですが、塩殿橋や越後川口橋などの比較的規模が大きな鋼製の橋梁が、橋軸方向、すなわち道路の縦断方向に大きな変位を生じ、写真-6に示すように橋桁を支える支承部周辺に荷重が集中し、桁材に座屈や破断を生ずる被害が発生しました。

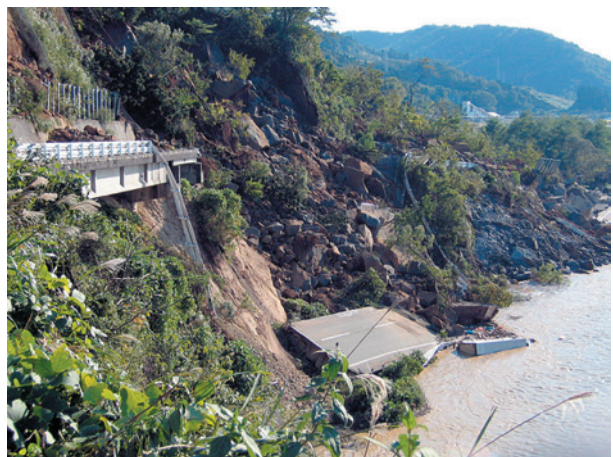
写真-7 斜面崩壊に伴う県道橋の落下 (長岡市妙見)

な土砂崩れや地すべりに伴って橋梁が崩壊した事例がありますが、阪神・淡路大震災のときに強い震動が原因となる倒壊や落橋は確認していません。写真-7は長岡市妙見町の大規模崩壊地において、県道橋の橋桁が信濃川まで運ばれてしまった様子です。

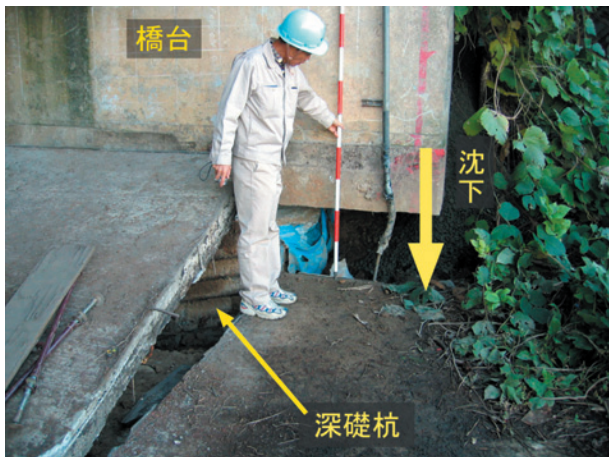
写真-8 国道 117 号山辺橋基礎の被害 (小千谷市)

同様に橋軸方向への揺れによって桁が橋台を押しよすようなかたちとなり、橋台が少し傾斜するような被害となりました。両端の橋台は斜面上に設置され、太い深礎杭で支持されていますが、写真-8に示すように斜面全体の沈下・すべりに伴って杭頭部が露出していました。橋脚部の鉄筋コンクリート柱にも亀裂や曲げ破壊が生じていて、落橋や倒壊の恐れはないものの、全般的に大きな被害となりました。なお橋脚の下部は導水管を支持する巨大な基礎コンクリートで固められています。これによって大規模な斜面崩壊が抑止された可能性があり、橋梁の被害も最悪の事態に至らなかったのかもしれない。

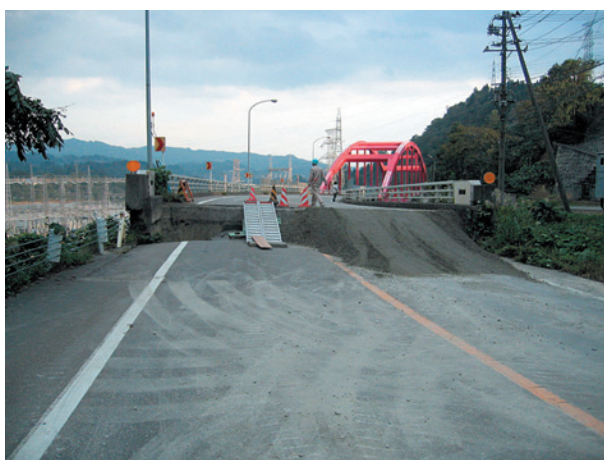
写真-9 橋梁取付け部の段差 (国道 117 号山辺橋)

路面の陥没、沈下は様々な要因で生じます。高盛土では、震動によって盛土内で道路進行方向に亀裂が入り、側方に広がりながら全体が沈下する事例、盛土下の軟弱な基礎地盤が沈下・崩壊する事例、盛土基礎地盤の液状化に伴って沈下・崩壊する事例、盛土内で液状化した部分が局所沈下する事例などが挙げられます。路面全体が沈下、陥没した箇所は非常に多いと考えられますが、とくに高速道路の事例と同様に、橋梁などの沈下しにくい構造物境界で大きな段差を生じて、車両の通行が困難となる事例が多発しました。(写真-9)

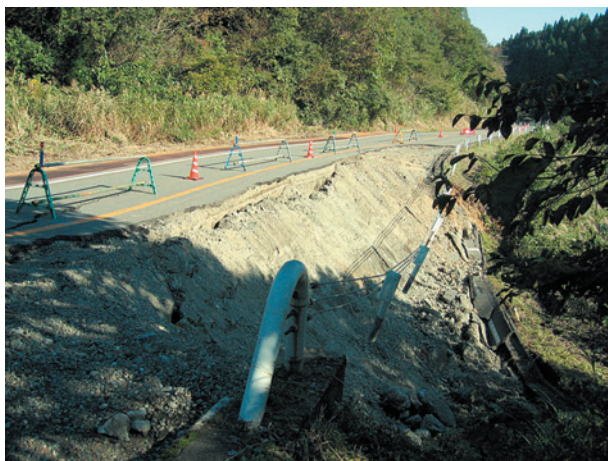
写真-10 道路盛土の崩壊例 (柏崎市)

山間地の盛土区間や河岸段丘の端部に造成された道路では、すべりを伴う大規模な陥没や崩壊を生じています。盛土区間は、いわゆる地山と比べて強度が小さいことが多いことと、谷間を埋め立てている事例が多く、沢沿いの水が集まり易いため地下水位が高くなり、崩壊を誘発すると考えられます。写真-10は谷筋部の盛土区間が崩壊した事例です。

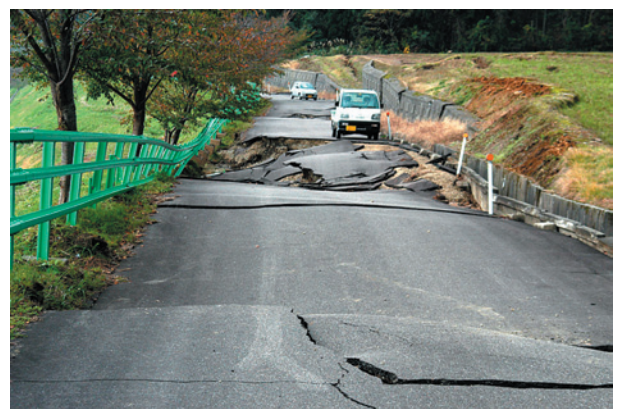
写真-11 第二調整地の山側盛土崩壊状況

山本山の中腹にある第二調整池は、北向きに傾斜した緩やかな斜面に築造されており、北側は高低差の大きなフィルダム構造、南側は山腹部に盛土を行って堤体の築造がなされています。山側(南側)の盛土部では、背後の斜面とともに2箇所中規模なすべりを生じていましたが、影響範囲は主に上部のみで収まっており、調整地の底部までは及んでいません。写真-11はこのすべりによって堤体上部の管理道路が大きく陥没している様子です。すべりを起こした領域は道路の事例と同様に概ね沢筋に盛土した部分になります。

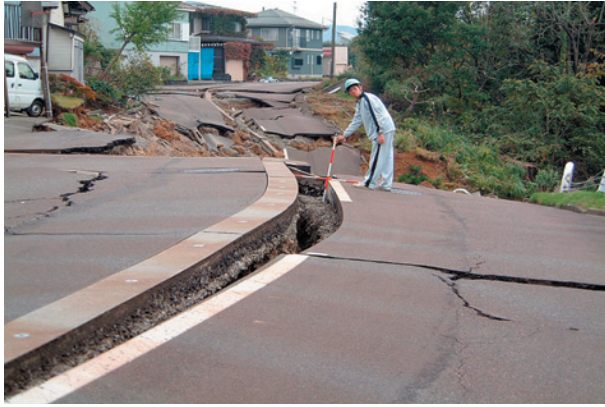
写真-12 高町団地の被害(長岡市)

住宅など建築物では、非常に強い地震動を受けたことにより全半壊に至った場合の他、基礎地盤の沈下や崩壊を伴って大きな被害となった事例が少なくありません。長岡市の東山山麓高台に造成された高町団地では、写真-12のように団地周囲の盛土が崩壊して道路が失われるとともに、宅地

部分にも亀裂や沈下が生じました。1978年の宮城県沖地震では、仙台市の丘陵部の谷を埋めて造成された大規模な住宅団地の被害が発生し、このような宅地開発の問題点として度々指摘³⁾されてきましたが、中越地震においても小規模ながら類似の被害が生じてしまいました。

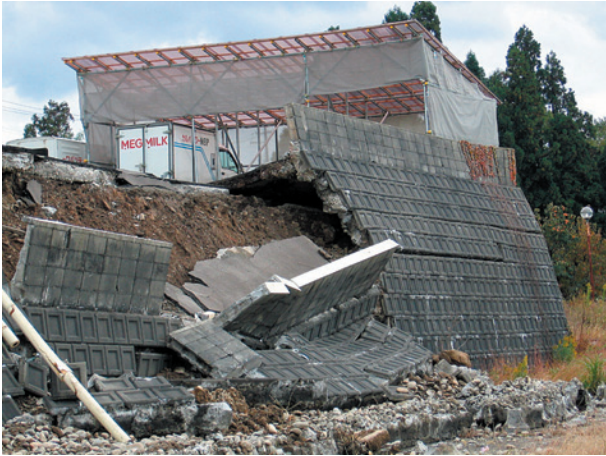
急勾配の切土、盛土や斜面の崩壊を防ぐために設置された擁壁の被害は二通りに分類できます。まず、施工時において自立するような安定した地山の表面保護が目的であるブロック積みや石積み擁壁は、厳密な耐震検討をしないことが多いので、写真-13のような崩壊やはらみ出しを生じたものがあります。とくに、間詰めコンクリートを充填しない、いわゆる空石積み擁壁は至る所で崩壊を起こしていました。

写真 -13 ブロック積み擁壁の崩壊 (小千谷市)

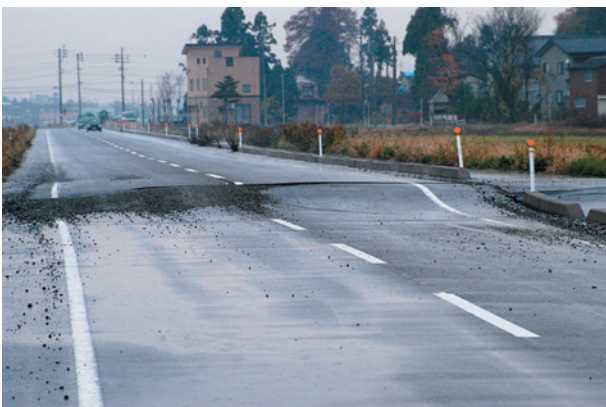
広い範囲で液状化が生ずると、地盤全体の沈下が生じます。阪神淡路大震災では、神戸市のポートアイランド全体が液状化で 30～60 cm 沈下した事例があります。中越地震でそのような広域な事例はありませんが、たとえば写真 -14 のような水田の液状化に伴って中央を通る県道の路面が大きく沈下した事例や、信濃川河川敷にある JR 小千谷市発電所の敷地全体が沈下した局所的な事例があります。

写真 -14 液状化による路面の沈下 (長岡市)

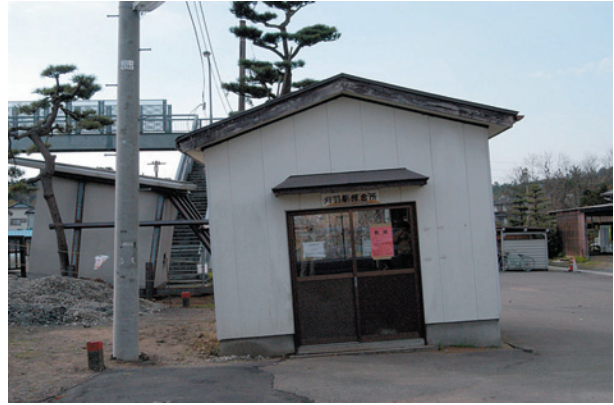
刈羽村の JR 越後線刈羽駅周辺、荒浜砂丘の麓に広がる低地一帯で液状化が発生しました。これによって、刈羽駅の待合室など建物が不等沈下を起こし、大きく傾く被害がありました。住宅でも、同様な傾斜・沈下被害を生じたものがあり、居住

写真 -15 液状化による刈羽駅待合所の傾斜

が不可能となったものが少なくありません。この地域がとくに被害が大きかった理由としては、ゆるい砂地盤であることはもちろん、砂丘末端で地下水位が高いという地形・地質条件が作用していると考えられます。これは新潟市内では一般的な条件でもあり、今後の参考とするためにも刈羽の事例についてさらに詳細に調査する必要性を認識しています。

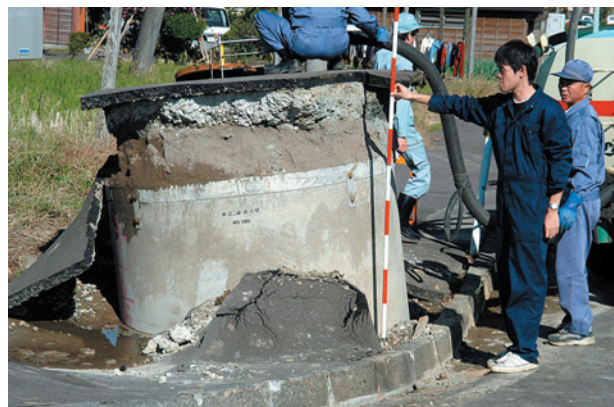
下水道マンホールの浮き上がり、管渠上の路面沈下が至るところで生じました。その主な原因は、下水道工事後の埋戻しに用いた砂が液状化したためであり、地盤が比重 2 に近い液体として振る舞うことにより大きな浮力が発生し、マンホールのような相対的に比重が小さな地下構造物は浮き上がるという現象が起きたものと考えられています。この被害は 1993 年十勝沖地震で注目されましたが、阪神・淡路大震災ではあまり目立ちませんでした。中越地震ではこのようなライフラインとしての下水道被害が多発して住民の生活に

写真 -16 下水道マンホールの浮き上がり (柏崎市)

緊急の対策としては、液状化を起こさないことを目的に、埋戻し土に碎石を用いることや、埋戻しの砂をセメント系で改良することが提案されています。しかし、碎石は管渠に対して悪影響を及ぼす恐れがあることと、固結化は再掘削が困難になるなどの問題が残ります。中越地域の復旧だけでなく、今後の施工法に関するモデルケースとして全国的な影響をもつ可能性があることから、コストが小さく合理的な浮き上がり対策工法の開発が求められています。
