長岡悠久山周辺地域の被害状況と地質

久保田喜裕^{*}・地学団体研究会新潟支部中越地震調査団

^{*}新潟大学理学部自然環境科学科

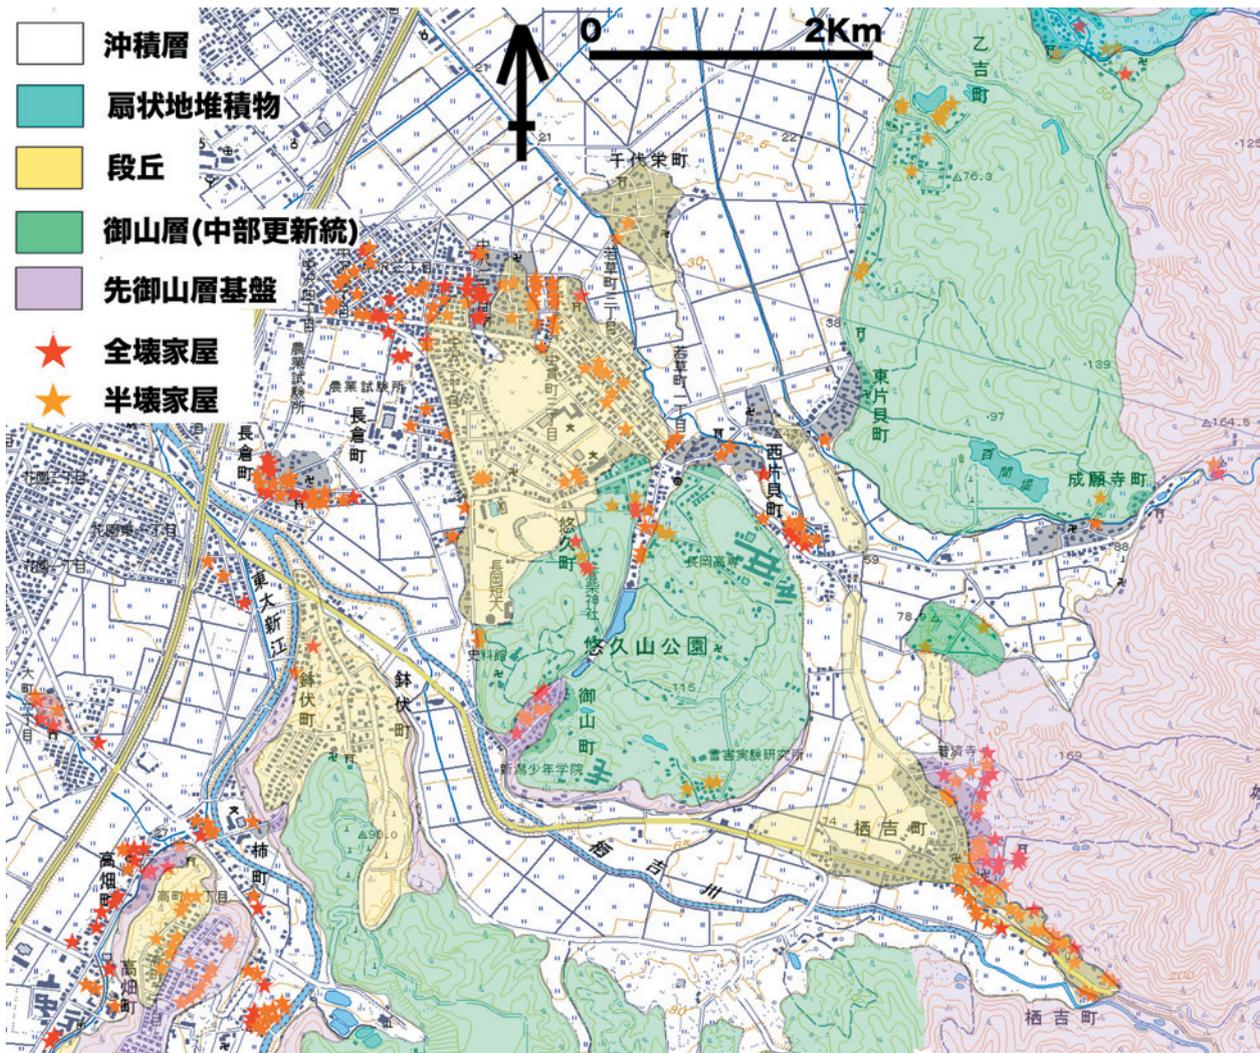
第1図 長岡悠久山地域の被害状況と地質

悠久山の地質は、下位の赤褐色くさり礫層および上位の砂泥層からなる御山層（中部更新統）を主体とする。悠久山東方の東山丘陵には新第三系～第四系（魚沼層）が分布する。悠久山の周囲は信濃川水系ないしは成願寺川水系、栖吉川水系のつくる中位～低位段丘（上部更新統）、扇状地成ないしは河川成堆積物（完新統）が分布している。また、悠久山中央のNNE-SSW方向の狭長な谷地形には悠久山断層（活断層）が推定されている。

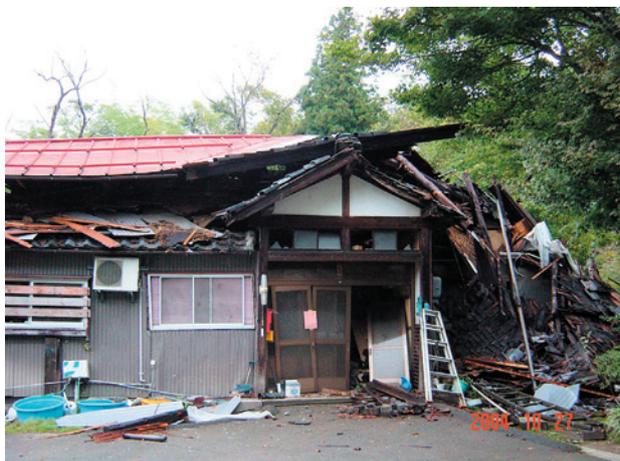
悠久山は公園やゴルフ場、レジャー施設になっているが、住宅は谷筋の地山上ないしは谷埋め盛り土に集中している。谷中央に位置する泉翠池の上流域（南半部）では、全壊・半壊家屋は左岸側に集中し、二階だけが圧壊した古い家屋もあった。谷の下流（北半部）付近は広い谷に盛り土をしたかつての新興住宅地になっている。ここでは谷筋に沿って下流側に傾倒した家屋が2軒連続してみられた。盛り土の液状化による不同沈下で母屋が1m程抜け上がり歪んだ家屋や、庭先に谷の横断

二階が圧壊した家屋

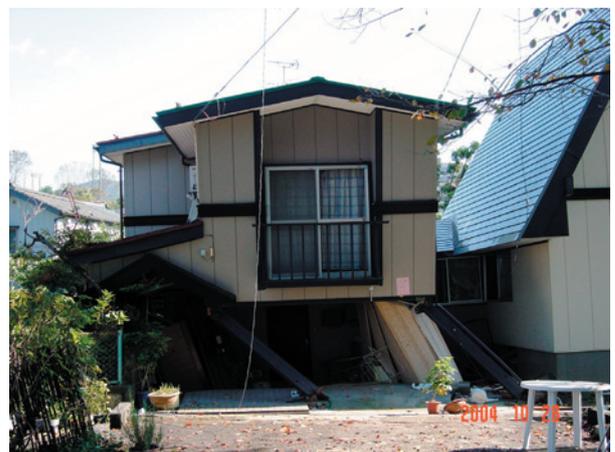
下流側へ傾倒した家屋

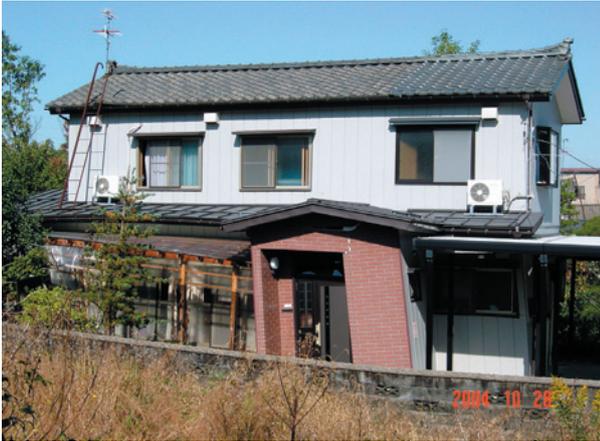
方向に大きく開口し家屋の土台まで延びた地割れも数本みられた。谷底方向へ盛り土がすべり大きく傾倒した家屋や、それに伴いコンクリート擁壁もすべり、幅約50cmの下水路を塞いだ箇所もある。全・半壊を免れた家屋でも多くの家屋で土台のひび割れ、外壁や屋根瓦の落下などがみられた。

盛り土の表層すべりで大きく傾倒した家屋

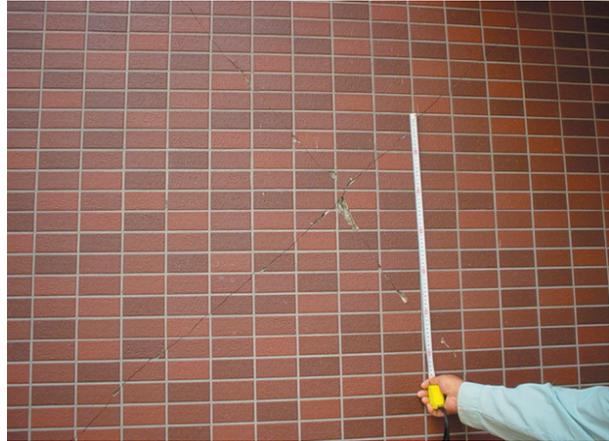
長岡高専の壁にできた共役性の亀裂

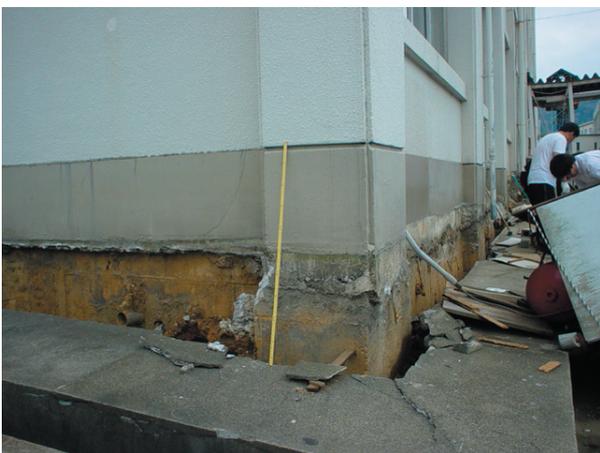
不同沈下した長岡高専の建物

ろ破壊している。とくに図書館・活動センターの後ろ洗心館・食堂との間の亀裂（N60～70W方向）は大きく、接合部が約180cm開き、南側が約60cm沈下している。また、寮の食堂も南斜面に幅190cmが地溝状に落ち込み、N80W方向の地割れにより基礎地盤が落ち込んで建物が抜け上がった。盛り土は浅く、粘土質マトリックスの礫層からなる基盤（御山層）が浅部にみえる。最近建ったと思われるテクノセンター（鉄筋5階建て）は北側の壁に共役性の亀裂がみられた。校舎の南西側にはNW方向の緩い谷がみられるが、校舎の一部はこの谷を埋め立て建設されている。ここでも谷側へ落ち込む地割れや、盛り土部では建物の抜け上がりが見られる。

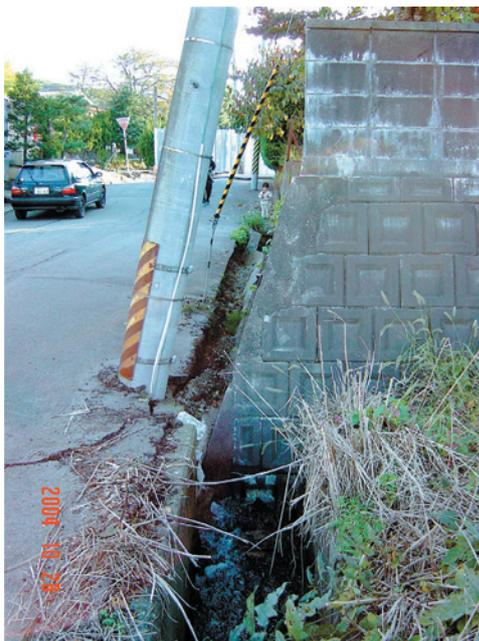
滑り落ちてきた擁壁で塞がれてしまった側溝

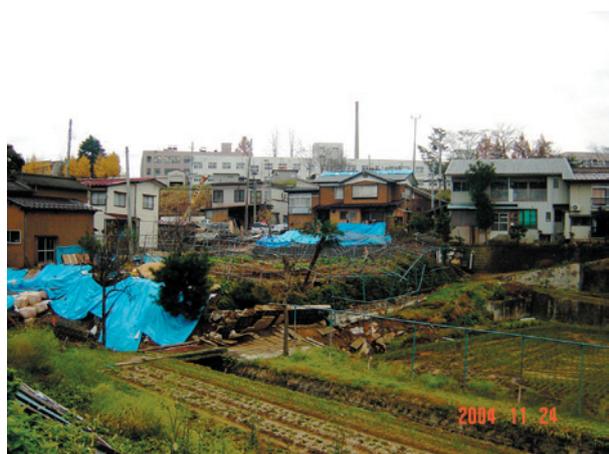
旧河道に盛り土をした住宅地

長岡高専の東麓には、かつての旧河道（幅 70～80m）とみられる NW 方向の地形が残っているが、約 4m の盛り土をした住宅地になっている。ここでは河岸の盛り土がかつての河道側へ家屋とともに滑落するなど、家屋・道路の変状ともに著しく、狭い範囲ではあるが損壊の顕著な地区である。一段高い段丘面では被害はほとんどない。

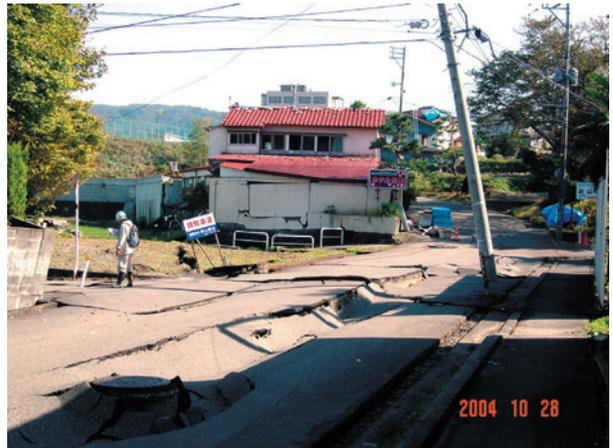
変状の著しい道路と家屋（悠久山）

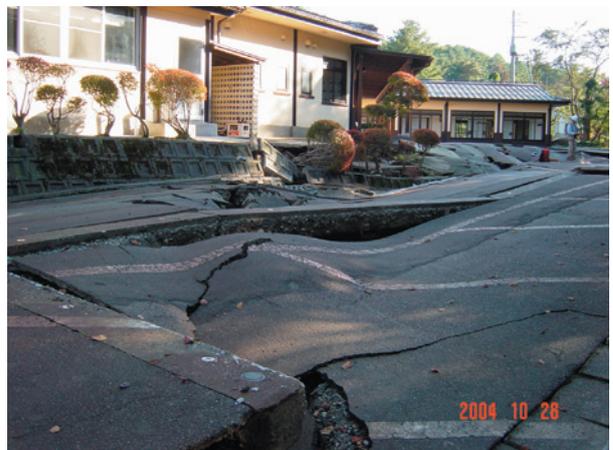
道路変状の要因は盛り土のすべりによるものがほとんどで、悠久山断層のあきらかな変位は地表では確認されなかった。しかし、老人福祉施設「お山の家」玄関前の道路にみられる約 30m にわたる NNE-SSW～N-S 方向の地割れは、御山層（赤色礫層）を切っており、破断面は開口幅 42cm、落差 45cm、73°～90° の正断層状である。また、谷底の NNE-SSW 方向の亀裂にはコンクリート製水路を約 3cm 左横ずれに変位させている箇所もあった。

御山層を切る正断層型の地割れ（悠久山老人福祉センター）

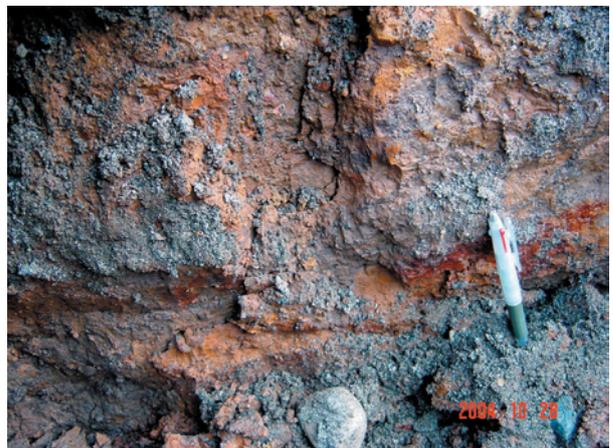
御山層を切る地割れにみられる鏡肌と条痕（悠久山老人福祉センター）

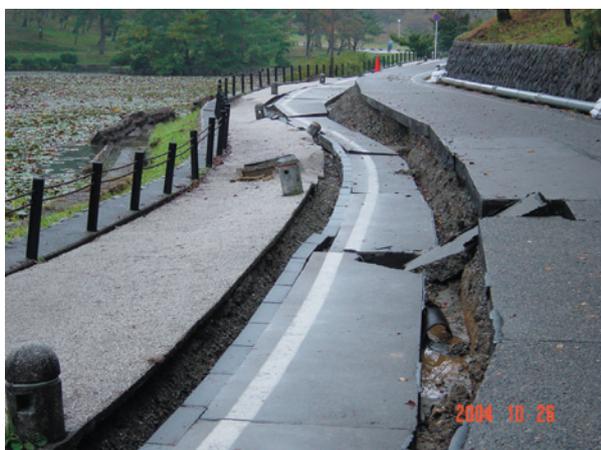
道路の被害で顕著な箇所は泉翠池の湖畔で、地山斜面を切って造られたとのことであるが、約 70m にわたり道路の中央から池側が最大で約 1m 滑落した。滑落の程度は池の北半部（下流側）で著しい。対岸の遊歩道は砂利敷きであるが、池に沿う方向の地割れや波打ちがみられ、滑落は数 10cm 程度である。谷の上・下流部とも、埋設管のある道路では、波打ち、数 10cm～1m 程の陥没、亀裂、段差がいたるところで見られる。道路の地割れの方向は谷沿いの NNE-SSW 系とそれにほぼ直交する E-W 系が多い。

池側に滑落した道路（悠久山泉翠池）

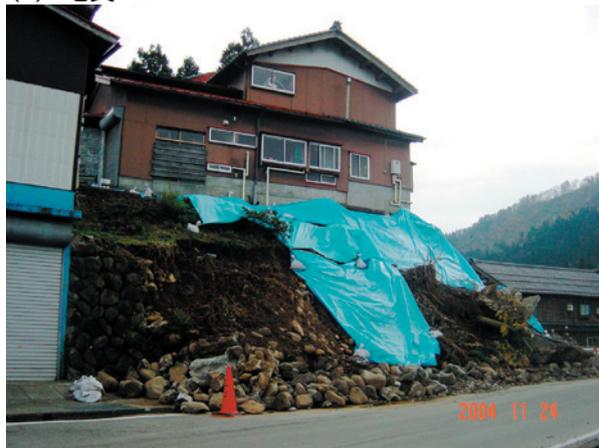
崩壊した石積み擁壁（栖吉町）

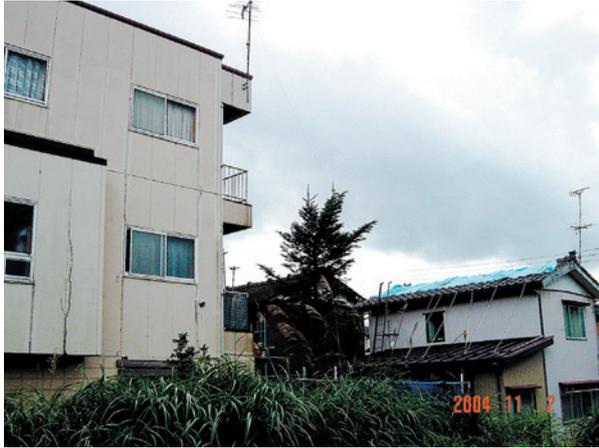
低崖に立地し激しく歪んだ鉄筋コンクリート家屋（若草町）

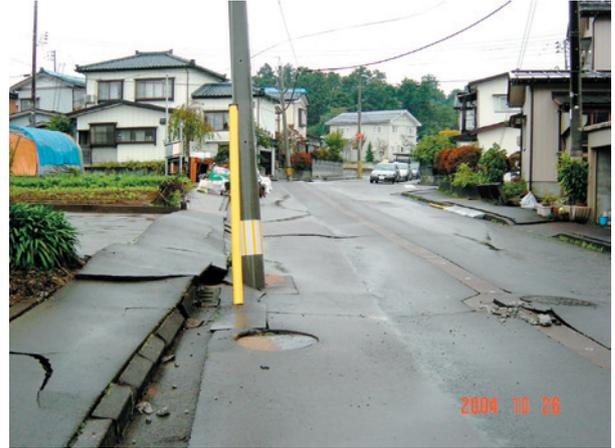
盛り土の表層すべりによる道路の変状（悠久町）

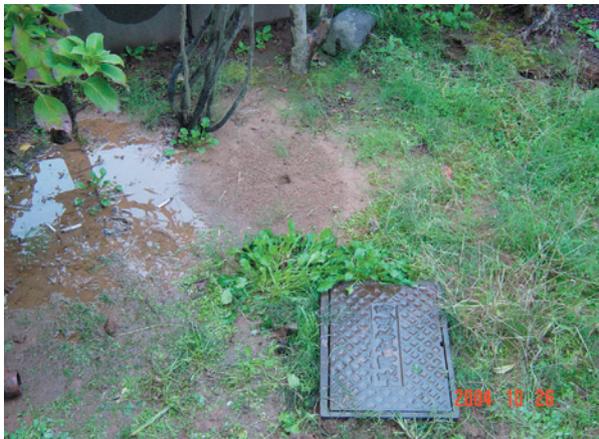
盛り土地にみられる液状化痕（悠久町）

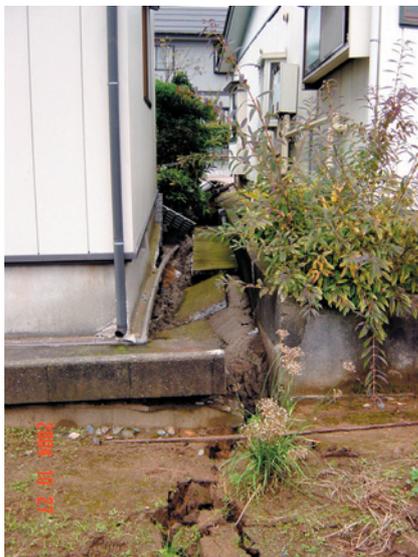
傾斜地の盛り土のすべりによる地割れ（悠久町）

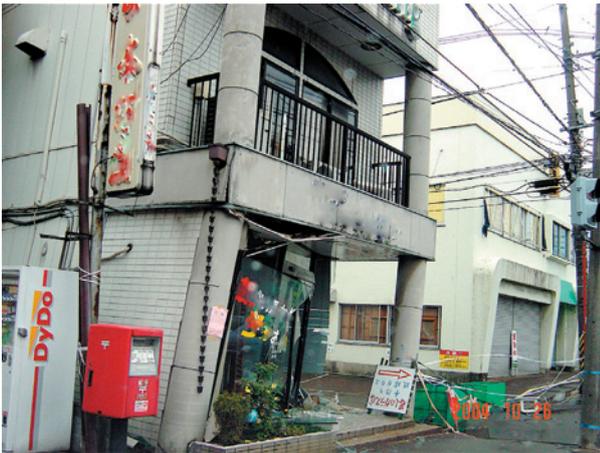
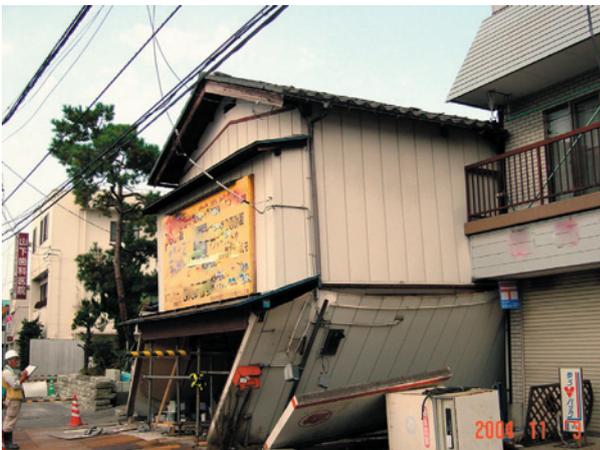
東方向へ連続する家屋の傾倒（中沢町）

氾濫原の盛り土地での被害は中沢三叉路とその北方付近に集中し、そこではE方向に3軒連続して傾倒している家屋や圧壊・傾倒している家屋がみられた。これらの家屋は全てがとくに古いわけではなく、比較的新しい商店もあった。とくに、建築資材倉庫は70×30m程の大きな倉庫であるが、本震で傾き、続く余震で徐々にN方向へ倒壊したとのことであった。また、住宅地を通る幅数10cm～1m程の小さな下水路でも、液状化により盛り土が下水路側へ側方流動し、家屋の傾倒、歪みをもたらした。

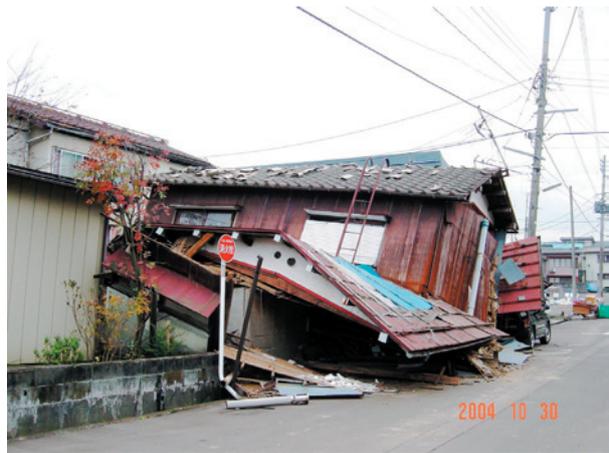
一階が圧壊した家屋（中沢町）

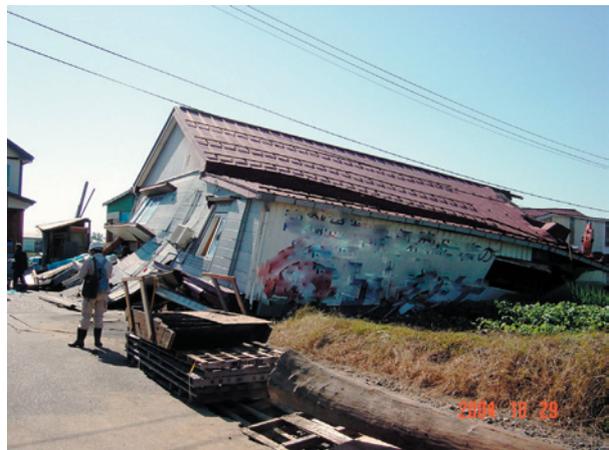
続く余震で次第に傾き倒壊した倉庫（中沢町）

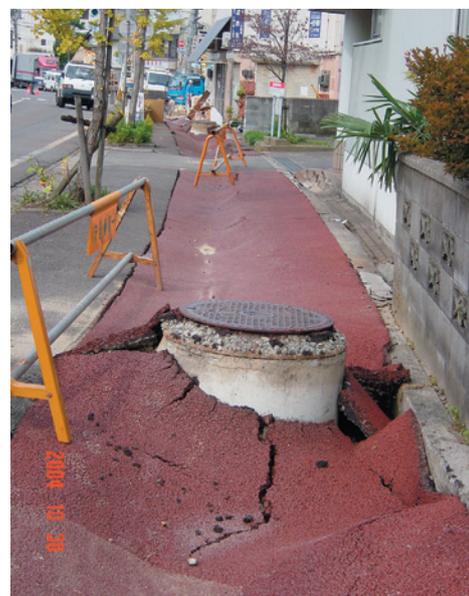
80cmに達するマンホールの浮き上がり（中沢町）

～30cm前後のマンホールの抜け上がりがみられた。とくに、段丘西縁の中沢三叉路付近では抜け上がりが顕著で、50～80cmに達する。この顕著な抜け上がりは、付近の道路標識が沈下し電線

に引っかかっていることから、地盤が局所的に20～30cm程度沈下したことに加えて、マンホールの浮力による浮き上がりによるものと考えられる。この地区北側には昔の水路を埋めたてた遊歩道があるが、そこでは液状化が顕著で道路の変状が著しかった。また、液状化により盛り土が側方流動し、陥没した通路が見られたマンションがあった。
