# 見附市街地における建物の被害と地盤の関係

坂東和郎・齋藤浩之・浦山智晴<sup>※</sup>

※株式会社興和 企画開発室 〒950-8565 新潟市新光町6番地1

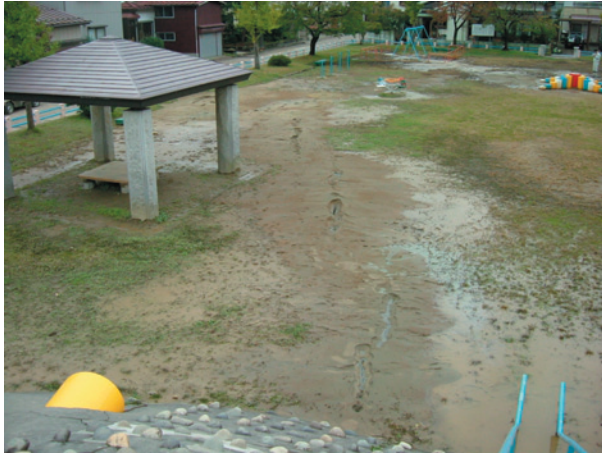
第3図.公園に見られた直線上の噴砂(新町3丁目)

ら地下水を伴って地上に噴き出した細かい砂や泥のことで、公園やグラウンドなど地面が広く露出しているところでは、直線状に連なって噴出しているようすが見られました(第3図)。また、舗装に覆われた場所では、歩道と車道の境界などの継ぎ目(第4図)、あるいは電柱の回り(第5図)などのわずかなすき間を見つけるようにして噴出しています。この噴砂の量は、10月23日の本震で

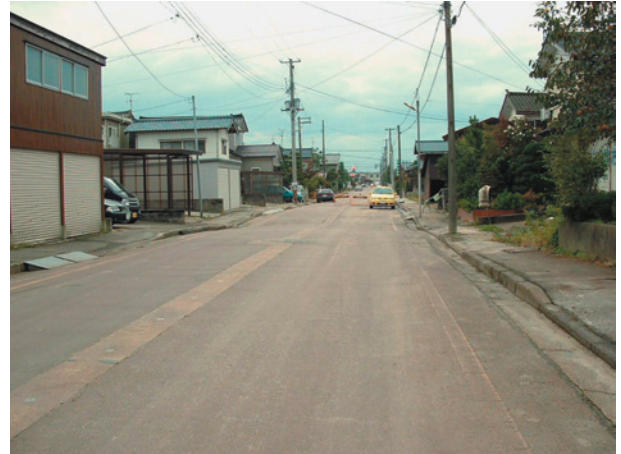
第6図.液状化により波打った道路(南本町2丁目)

噴砂の見られる地域では、地下の砂が噴き出してしまうために地面が沈み、道路が波打ってしまったり(第6図)、家屋などが傾いてしまうなどの

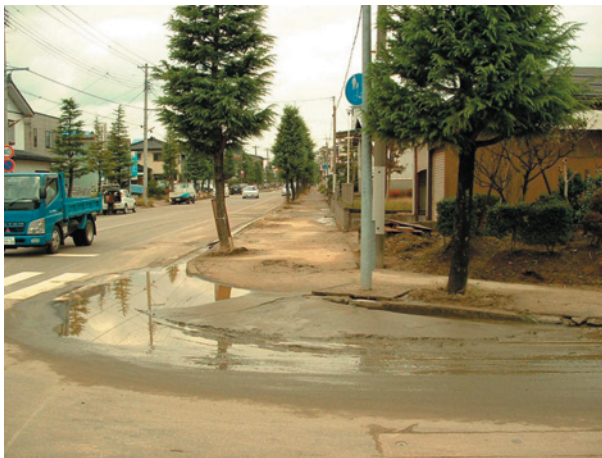
第4図.舗装の境界からの噴砂(南本町2丁目)

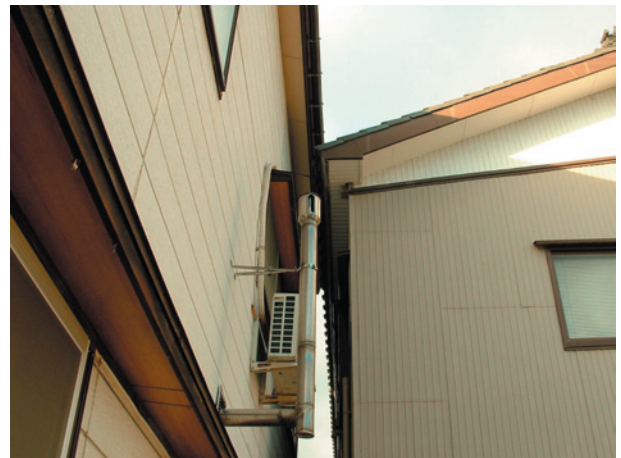
第7図.噴砂が原因で傾き接触した家屋(南本町3丁目)

被害も発生しています。中には、家屋の境界で噴砂が発生して地面が沈み、二軒の家の軒先が接触してしまう被害も発生しています（第 7 図）。

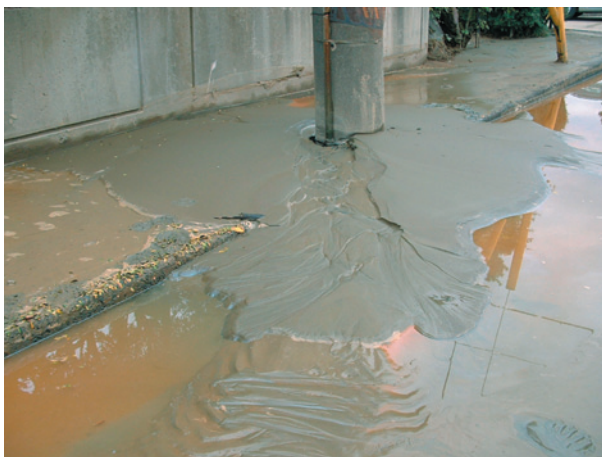
第5図.電柱の根元からの噴砂(南本町2丁目)

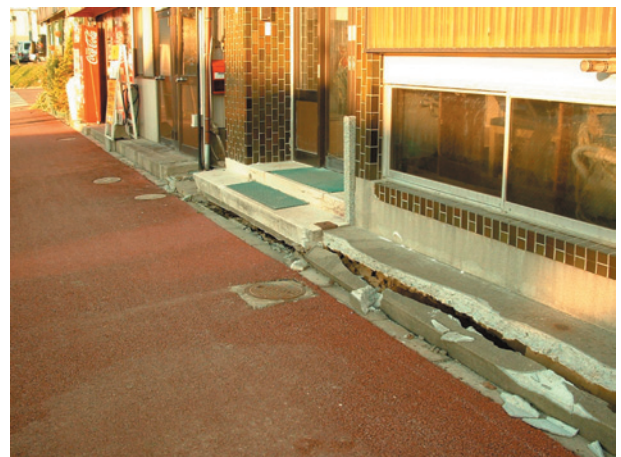
第8図.地面が沈降し抜け上がったビル(本町2丁目)

このように家屋では傾斜という被害が発生していますが、ビルでは抜け上がりという被害が発生しています（第 8 図）。普通、ビルの基礎にはその建物の重さを支えるために、杭が利用されています。このような基礎を杭基礎といいます。杭基礎を持つビルの周囲の地面が沈むと、杭で支えられているビルは地面と一緒に沈まずに地面だけが沈むので、まるでビルが抜け上がったような現象が起こるのです。

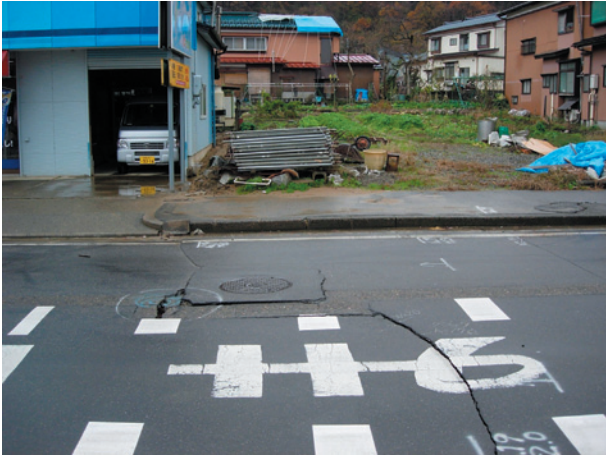
第 9 図. 道路に生じた亀裂（嶺崎 1 丁目）

また、地割れや、道路やコンクリート塀への亀裂も多く見られるほか（第 9 図）、刈谷田川の堤防では、大きな亀裂の発生や堤防そのものの沈降が見られます（第 10 図）。この堤防の沈降は大きいところでは 40 ～ 60cm に達しています。ただし、この堤防が沈降している場所の多くでは、2004 年の 7.13 水害の時に川の水が越流する災害も発生していて、この沈降はかなり前から進んでいたことが考えられます。

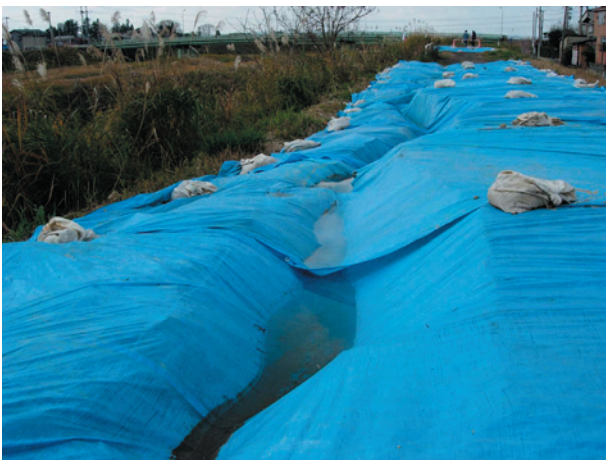
第 10 図. 大きく沈降した刈谷田川の堤防（南本町 1 丁目）

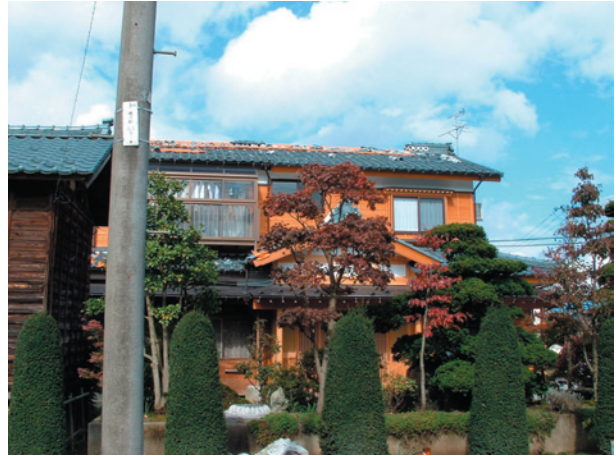
第 11 図. 棟瓦の落下した屋根（熱田町）

そのほか、家屋では瓦屋根の損傷も多く、とくに屋根頂部の棟瓦がずれたり落下するケースが目立っています（第 11 図）。

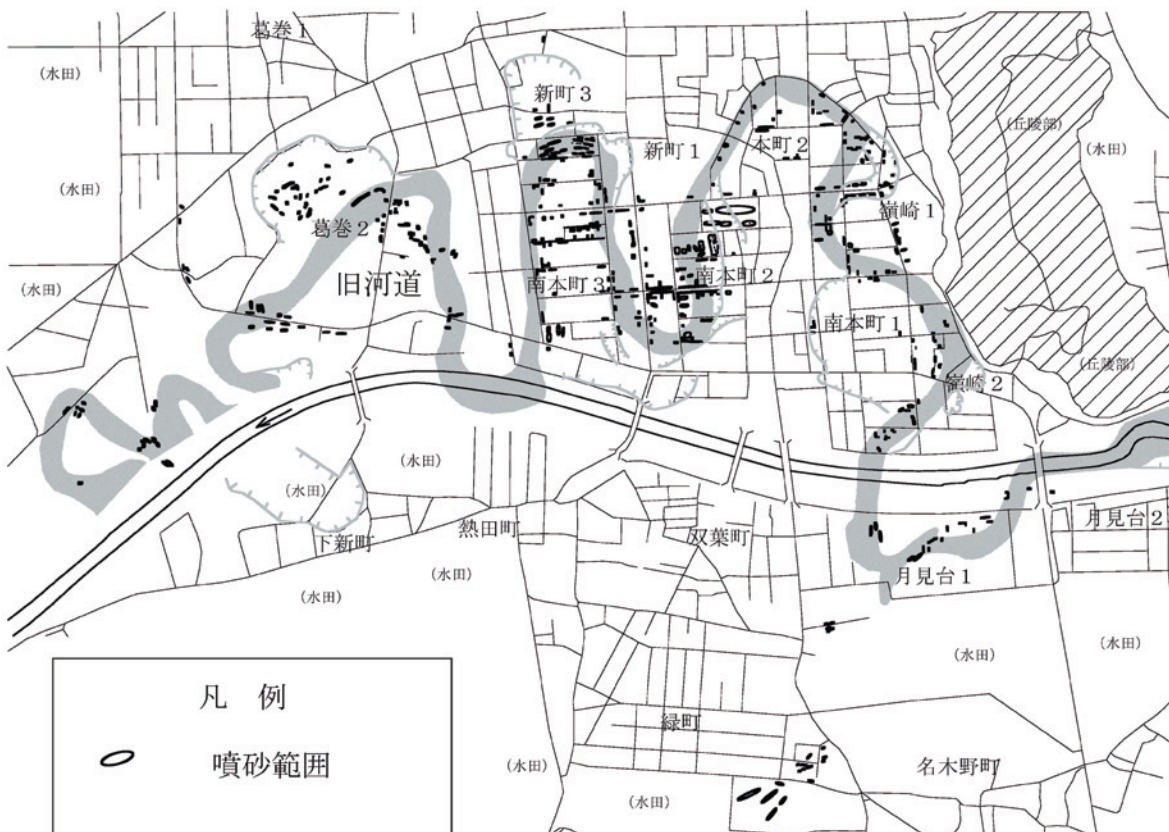
第 14 図. 噴砂の発生箇所

地盤が液状化したことによる噴砂、路面の波打ち、家屋の傾斜、ビルの抜け上がり、地割れや路面の亀裂といった被害がどのような地盤のところで発生したかを見ると、旧河道を埋め立てた場所とその周囲であることがはっきりとわかります（第 14 図～第 18 図、グラビア）。また、堤防に亀裂が生じたり沈降していた場所も、旧河道の上に現在の堤防が作られた場所で発生していることがわかります（第 19 図）。

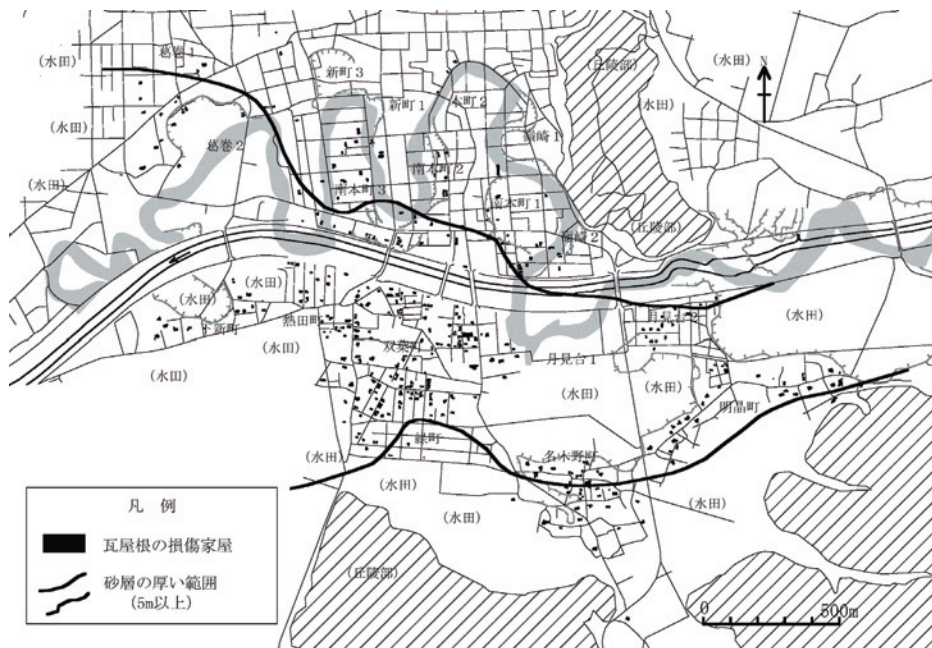
第23図. 瓦屋根の損傷家屋と砂層の分布

ここで、地震により瓦屋根が被害を受けた家屋の分布を見ると、刈谷田川の南側に集中していることがはっきりとわかり、さらに、これが砂層の厚い範囲と重なっていることがわかります（第23図）。

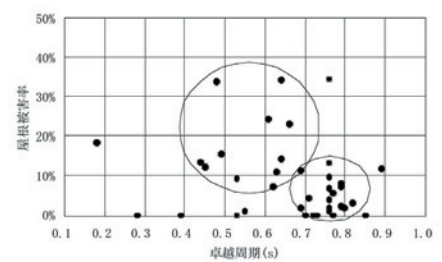
第27図. 地盤の卓越周期と屋根被害率

下の図は、卓越周期と瓦屋根の被害の関係をみるために、常時微動の観測点から半径100m以内にあるすべての建物に対する、瓦屋根の損傷家屋数の割合を算出したものです。これを見ると卓越周期が0.4～0.7秒の地域で被害が大きくなっていることがよくわかります（第27図）。
