# 中越地震による農地の液状化被害

稲葉一成\*・中野俊郎\*\*・田中 聡\*

\* 大学院自然科学研究科 \*\* 農学部

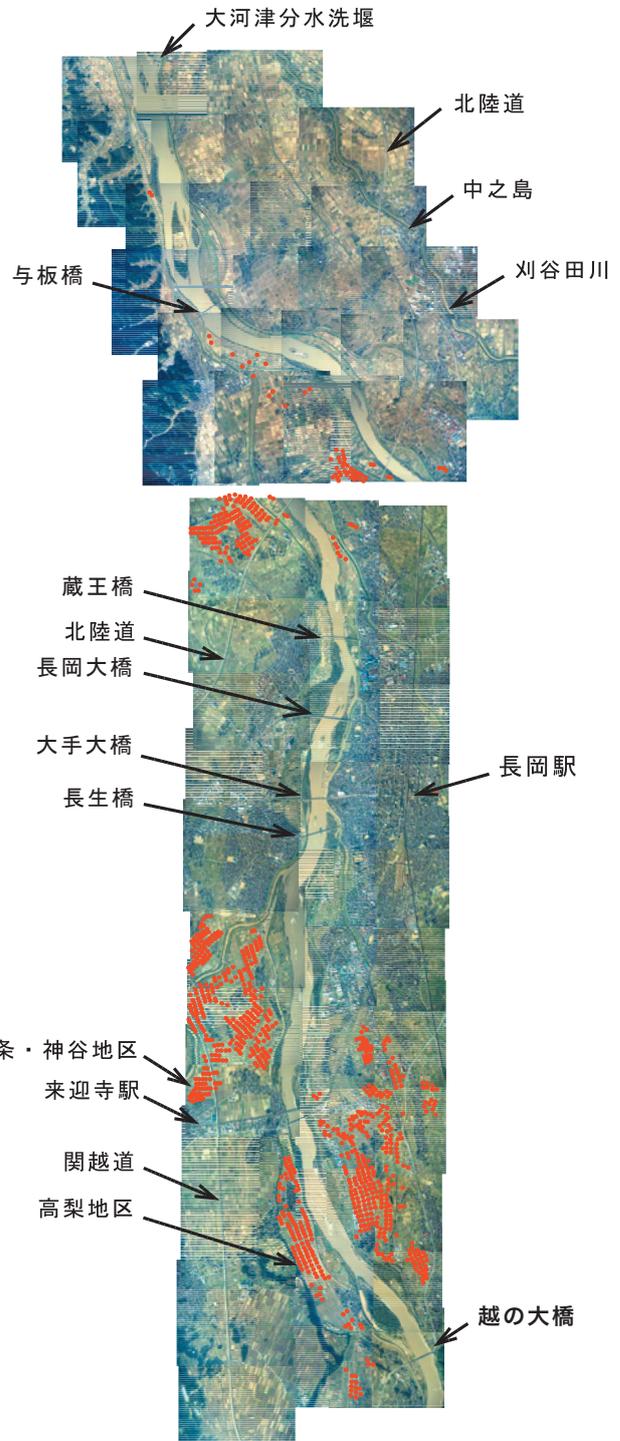
図1 液状化した農地の分布

●は小千谷～分水までの信濃川沿いの空中写真(国土地理院撮影)から噴砂が発生したと思われる農地をプロットしたもの。但し、これらの全てを現地調査で確認したわけではない。

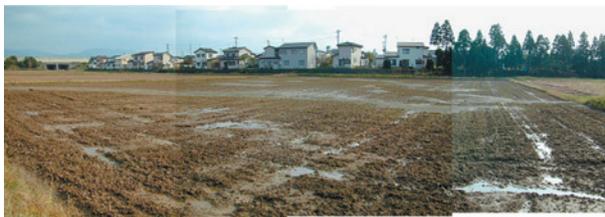
地元の方によると、今回の地震で噴砂が見られた場所のなかでも、特に図3の地点では、地震発生時には砂とともに多量の地下水が噴出し、池のようであったとのことである。北側に隣接する図4の地点では、直径3m、深さ0.6m程度の陥没も見られ、このあたりの噴砂の激しさを窺わせる。ただ、噴砂は広範囲で見られたものの、それに伴う広範囲での陥没や、排水路・農道の破損などは見られず、復旧困難な状況とは思われない。

図3 広範囲で発生している噴砂  
 最も液状化の激しかった所である。地震発生時には砂とともに大量の水が噴出した。

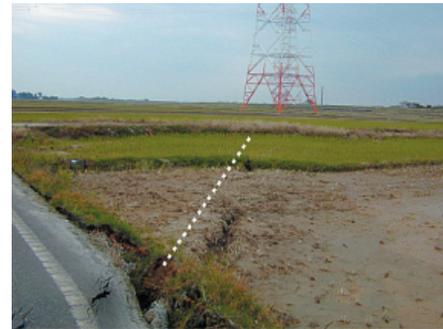
図7 連続する段差・亀裂1  
 段差・亀裂は農道を横断して鉄塔の方向へ連続している。

図7と図8は、図6で見られた格子状のものが農道と交差する地点の様子である。いずれも農道

や圃場には段差や亀裂が連続して生じており、それに沿って噴砂が見られる。図9と図10は、格子状のものが排水路と交差する地点の様子である。

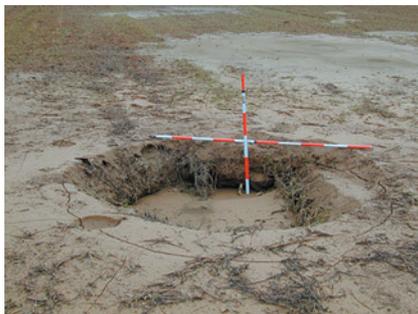
図4 円形状の陥没  
 砂・水の噴出により、直径3m、深さ0.6mほどの陥没が生じている。

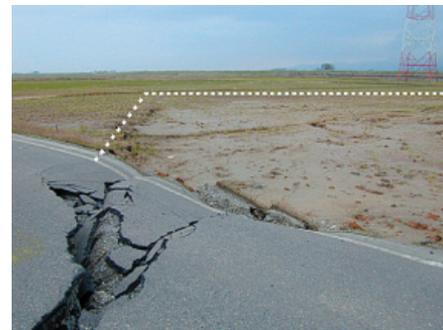
図8 連続する段差・亀裂2  
 段差・亀裂は農道を横断した後、右方向に直角に曲がる。

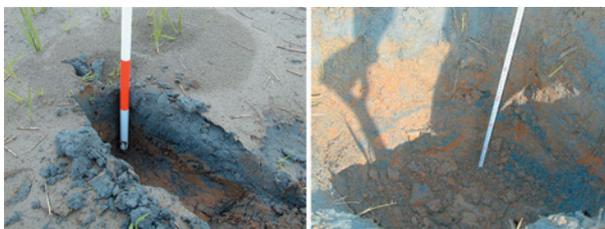
図5の地点において、噴砂が発生した所と発生していない所で、それぞれ田面下深さ60cmまで掘削し土層を観察した。噴砂が発生した所では、田面上に最大で15cm程度の厚さで青灰色の砂が堆積し(図5左側)、その地下では砂が亀裂を伝っていった痕跡も見られた(図5右側)。地表部はかなりぬかるんでいるものの、地下は乾いており、掘削時に地下水が浸出することもなかった。これは噴砂が発生していない所でも同様であった。図

図5 噴砂地点の様子とその土層断面  
 最大で15cm程度の厚さで青灰色の砂が堆積している。噴砂が発生した所の地下では砂が亀裂を伝っていった痕跡が見られる。

3. 図4の地点と比べ、図5の地点では噴砂の発生範囲は狭く、掘削時には径5cm程度のレキが出てくる場所もあった。

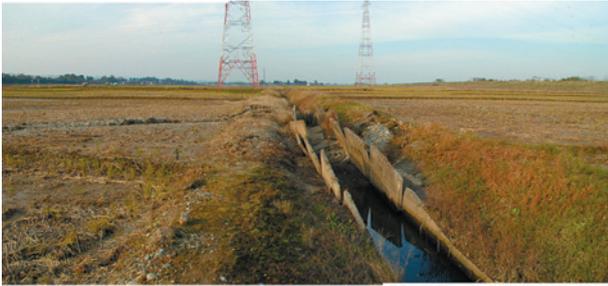
図9 段差・亀裂と排水路との交差点1  
水路は段差・亀裂との交差点で激しく破壊され、その機能を完全に失っている。

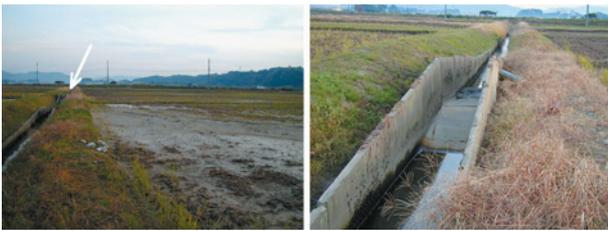
図10 段差・亀裂と排水路との交差点2  
右の図は矢印で示した地点を拡大したもの。水路に変状が見られた区間は約20mにおよび、水路底は最大で約1m上昇している。

水路は約20mの区間にわたり、本来の位置よりも最大で鉛直方向に約1m上昇している。また、図11に示すように、格子に囲まれた内部では圃場が広範囲にわたって陥没し、埋設してあった暗渠管が地表に飛び出すなどの被害も生じており（図12）、復旧するに要する費用は相当なものになると思われる。

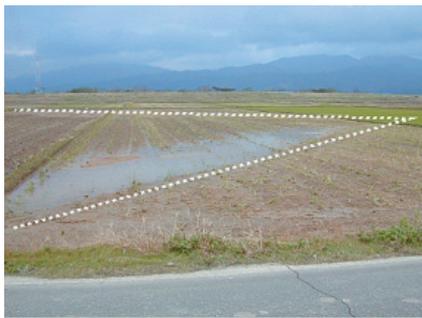
図11 広範囲にわたる陥没  
連続する段差・亀裂により、広い範囲で陥没が生じている。陥没した所は水がたまっている。

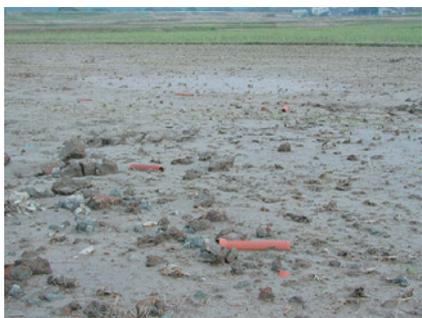
図12 暗渠管の噴出・散乱  
噴砂とともに埋設してあった暗渠管も地表に飛び出し、散乱している。

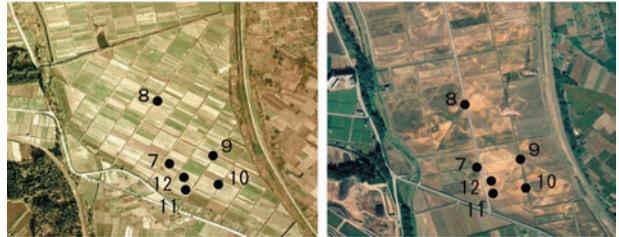
図13 圃場整備前と地震直後の空中写真  
左：圃場整備前（1975年国土交通省撮影）、右：地震直後（2004年アジア航測（株）撮影）

地元の土地改良区の方によると、当地区では1986年まで砂利採取が行われ、その後は山の土砂などを用いて埋め戻しをして、1988年に現在の30a区画の圃場に整備したそうである。圃場整備前の当地区の空中写真を、図6で示した地震直後の写真とともに図13に示す。圃場整備前の写真は国土交通省によって1975年に撮影されたものである（国土画像情報）。比較のために、地震直後の写真と同様に圃場整備前の写真にも番号を示した。これら2つの写真を比べて見ると、格子状のものは圃場整備前の農道の位置とほぼ重なることがわかる。恐らく、圃場整備前の農道を利用しながら砂利採取を行い、その後の埋め戻しがルーズな状態であったものと思われる。埋め戻したところで液状化が発生し、広範囲にわたって陥没が起こった結果、当時の農道が浮かび上がった形になったのであろう。

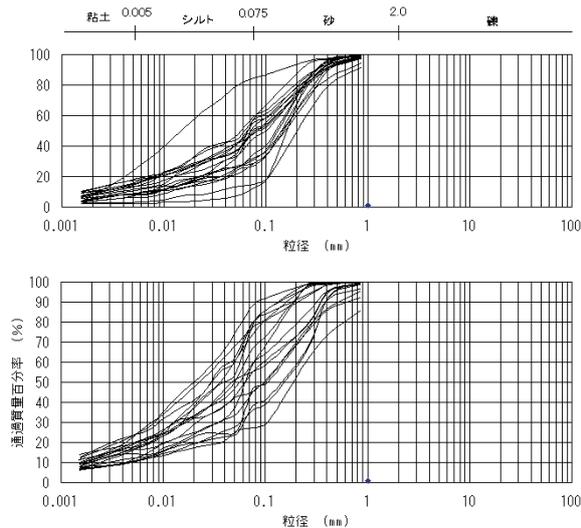
図 14 粒径加積曲線（本条地区）

各地区ともに、同じ圃場内であっても、噴砂が集中的に生じている所と噴砂が生じていない所がある。このことと土質の関係を調べる目的で、粒度試験を行った。本条地区における粒度試験の結果を、粒径加積曲線として図14に、粒度組成分布として図15にそれぞれ示す。試料の採取は深さ10cm毎に行い、170～190cmの深さまで行った。噴砂が生じている所では、生じていない所に比べ、砂分が多い傾向が見られるものの、粒度組成からはどちらも液状化を生じる可能性があると言える。このことは、今回調査を行った他の地区においても同様であった。この試験の結果だけからの判断

上：噴砂が生じている所，下：噴砂が生じていない所

にはなるが、今回の液状化が生じた要因としては、粒度分布よりも地下水位や堆積状況の違い、あるいは試料採取を行った深さよりもさらに深い位置での土質の違いなどによることが考えられる。

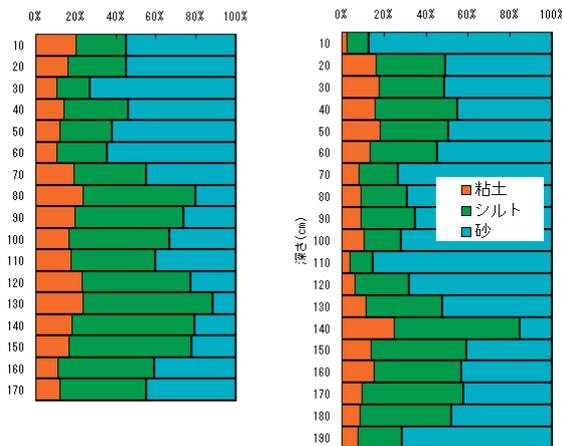
図 15 粒度組成の比較（本条地区）

左：噴砂が生じていない所，右：噴砂が生じている所

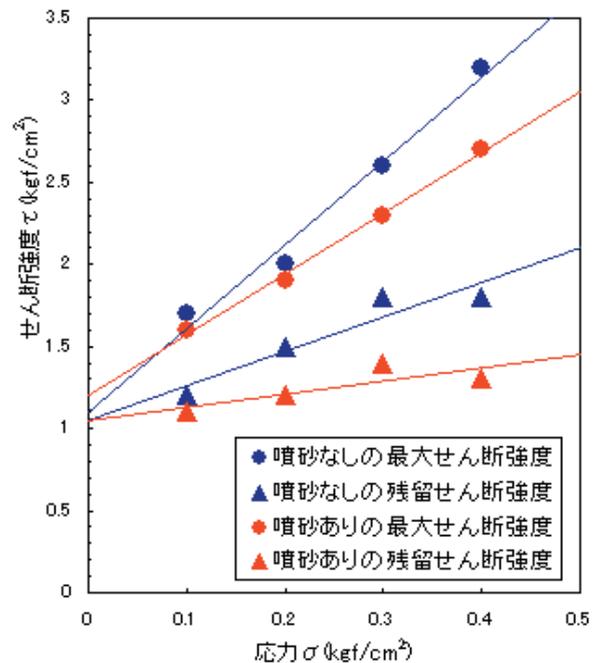
図 16 地盤強度（高梨地区）

営農のための復旧に際しては、農業機械の走行性を確保できるだけの耕盤層での強度の有無が問題となる。噴砂の直上部と噴砂が生じていない所において、ベーンせん断試験から耕盤層における現状の地盤強度の測定を行った。高梨地区における試験の結果を図 16 に示す。噴砂が生じている所では、生じていない所と比べ、地盤のせん断強度は低下している。しかし、Mohr-Coulomb 破壊規準線からクローラ型コンバインの接地圧である

破線：噴砂が生じている所，実線：噴砂が生じていない所

0.12 ~ 0.27 kgf/cm<sup>2</sup> の時のせん断強度を求めると、接地圧の最大値 0.27 kgf/cm<sup>2</sup> の場合であっても、試験で最小の結果となった「噴砂あり」の残留強度でも 1.26 kgf/cm<sup>2</sup> であり、接地圧を十分に上回った値が得られている。このことは、今回調査を行った他の地区においても同様であった。このため、液状化により地盤強度の低下は生じているものの、農業機械の走行性の面では支障はないと言える。
