中越地震による斜面災害と融雪の影響について

丸井英明*・渡部直喜*・川邊 洋**・権田 豊**

*新潟大学積雪地域災害研究センター・**新潟大学農学部

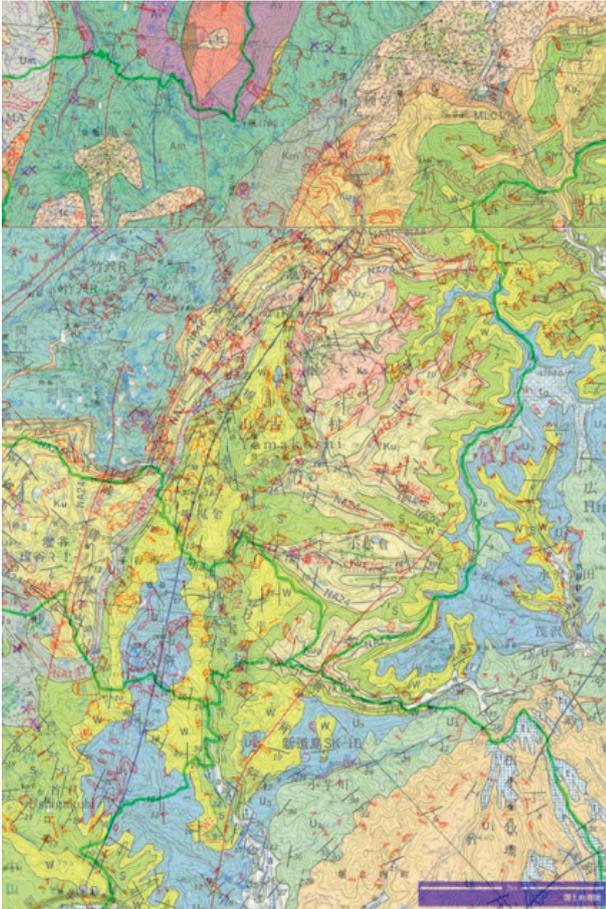
山古志村をはじめとする斜面崩壊・地すべりの多発地域は、北北東-南南西方向に連なる、標高400～700mの東山丘陵に位置する。同丘陵は主として新第三紀鮮新世～第四紀更新世の地層からなり、岩質は砂岩、泥岩、砂岩泥岩互層を主体とする。この地域は活褶曲が卓越する地域であり、地質構造は北北東-南南西方向に並行する幾つかの背斜軸と向斜軸に規定され、地層は大局的には同方向の走向を示している。褶曲軸は西から東に向かって約1kmの間隔で、東山背斜、金比羅向斜、峠背斜、梶金向斜、小松倉背斜の順で配列している。図-3は国土地理院の作成した中越地震による斜面崩壊等の分布図を地質調査所による5万分の1地質図に重ね合わせたものである。斜面崩壊・地すべりが芋川流域、特に梶金向斜の両翼で多発している状況が見られる。

図-3 褶曲軸と地すべり・斜面崩壊分布状況 資料出典 :5 万分の 1 地質図幅「長岡」, 地質調査所; 5 万分の 1 地質図幅「小千谷」, 地質調査所; 中越地震災害状況図, 国土地理院

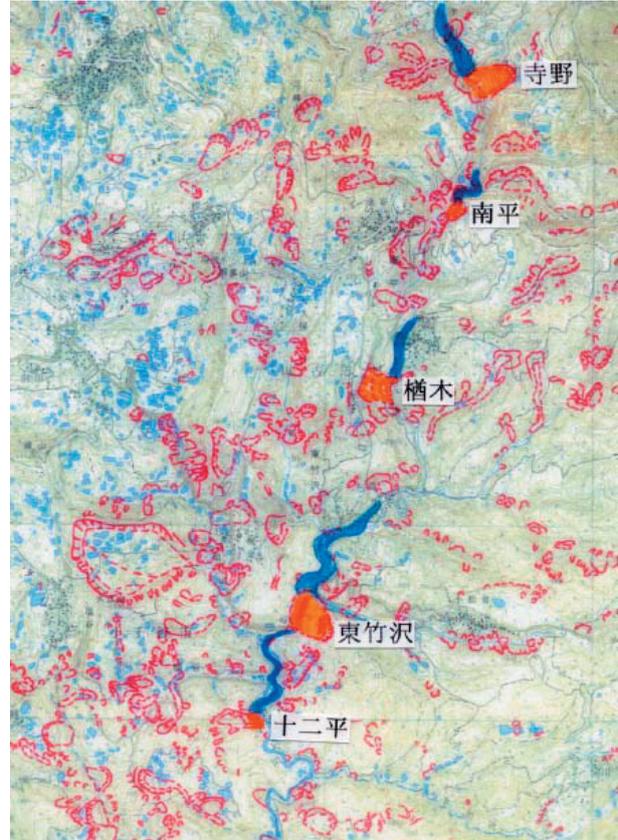
芋川流域は山古志村のかかなりの面積を占めており、流域面積約 38km²、最高標高 680m、最低標高 75m で、魚野川に合流する。流路長は約 16km、平均河床勾配は約 1/70 である。斜面崩壊や地すべりの崩落土砂による河道閉塞は芋川流域全体では本流、支流をあわせて 50 箇所以上で形成されており、その内本流に関しては主要なものは 5 箇所である。上流から、寺野、南平、榑木、東竹沢、十二平の各地区に形成されている。その内、規模の点から特に重要なものは、東竹沢地区と寺野地区のものである。図-4 に芋川流域における斜面崩壊・地すべり及び主要な河道閉塞箇所を示す。河道閉塞の規模や形態は様々である。全般的には、小規模な崩壊による閉塞箇所では比較的速やかに自然決壊が生じているが、大規模な地すべりによる閉塞箇所は容易には決壊していない。

図-4 芋川流域で発生した地すべり・斜面崩壊並びに河道閉塞の分布状況 (朝日航洋撮影画像に基づき八木山形大教授が判読)

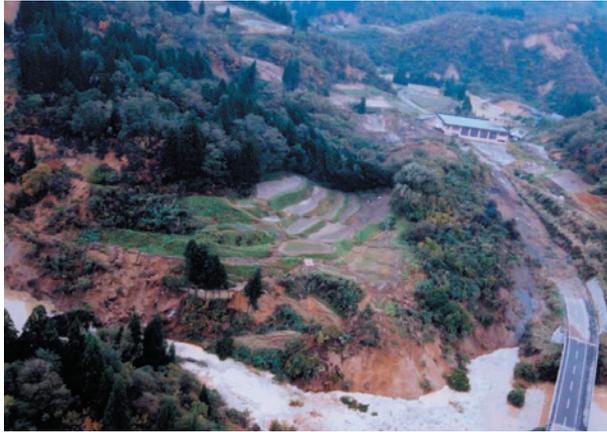
写真-1 東竹沢地すべりによる河道閉塞

東竹沢地区で芋川を閉塞した地すべりの規模は、延長約 350m、幅約 300m である。移動した土塊の量は約 130 万 m³ と推定されている。写真-1 に東竹沢地区の河道閉塞状況を示す。地質は砂質泥岩および砂質泥岩と細粒砂岩の互層から構成されている。地層の走向、傾斜は N6° E, 17 ~ 22° W である。地すべりは傾斜方向に移動する「流れ盤地すべり」の形態を示しており、頭部で約 70m の移動量が見られる (写真-2)。

河道閉塞箇所の背後には大規模な貯水池が形成されたが、水深に対して地すべりダム堤体の規模がかなり大きいため、地すべりダムが水圧により一挙に決壊する危険性は小さいと判断された。また、地すべり移動土塊による閉塞区間の長さは約300mであり、貯水池の水圧の作用する堤体比高28mの10倍近い値を示していることから、パイピングの発生による破壊の可能性も小さいと判断された。

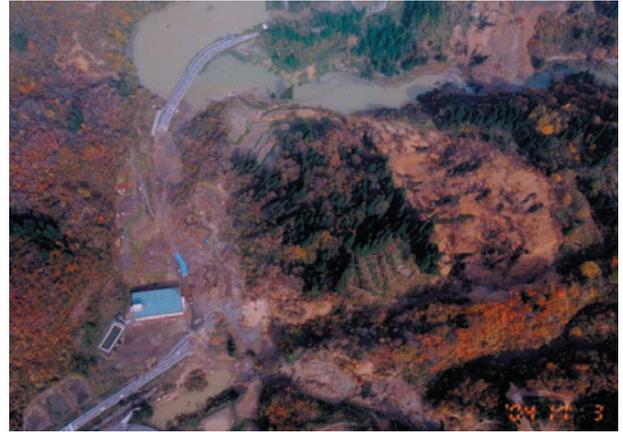
写真-3 東竹沢地すべり平面写真

いたが、地すべり土塊の末端部は旧河道を閉塞し、国道付近まで土砂が盛り上がり、地塊状に堆積している（写真-3、写真-4）。その背後に比高約12mの凹地が形成されている。地すべりの末端部はこの盛り上がり地塊の山側斜面付近までの範囲であると推定される。この領域では、すべり方向に直角方向の階段状の亀裂が多数発生している。

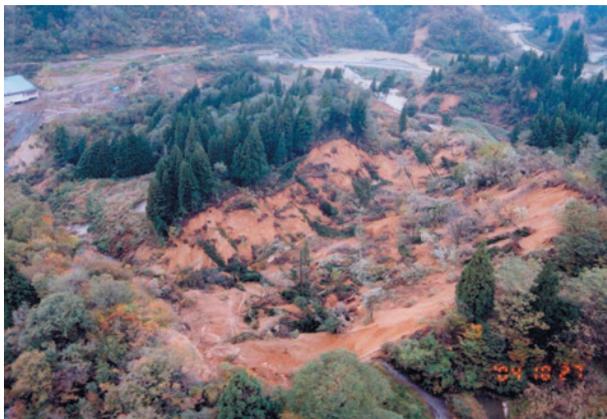
写真-2 東竹沢地すべり頭部の滑落崖

東竹沢地区で今回滑動した地すべりの背後には明瞭な地すべり地形が認められ、古い地すべり移動体の一部が今回分離して再滑動したものと考えられる。今回の移動土塊の形状を見ると、頭部では比高 25m、傾斜約 25° の滑落崖が形成され、その延長は約 100m に亘っている。中央部では、地すべり崩土の厚い堆積が見られる。一方、末端部では上流側には地すべり崩土の押し出しによる圧縮亀裂が生じており、下流側は沢に規定されている。芋川の旧河道は国道 291 号線にほぼ並行して

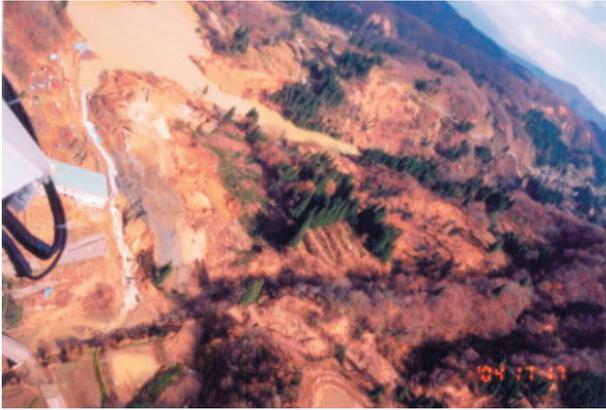
しかしながら、ポンプによる排水のみではポンプ機能の維持管理上の問題が発生した他、緊急排水路末端部で異常侵食が進行する事態が生じた（写真-5）。そこで、緊急排水路末端部が地すべり土塊の範囲外のより侵食されにくい領域に移設された。さらに、予備的措置として、地すべり土塊末端部背後の凹地部に埋設管路による代替水路が施工された（写真-6）。次に、応急対策として春先の融雪による出水にも対応できる十分な通水断面を有する仮排水路開削が実施された（写真-7）。

写真-5 ポンプによる緊急排水中の異常侵食の状況
(写真左手が緊急排水路)

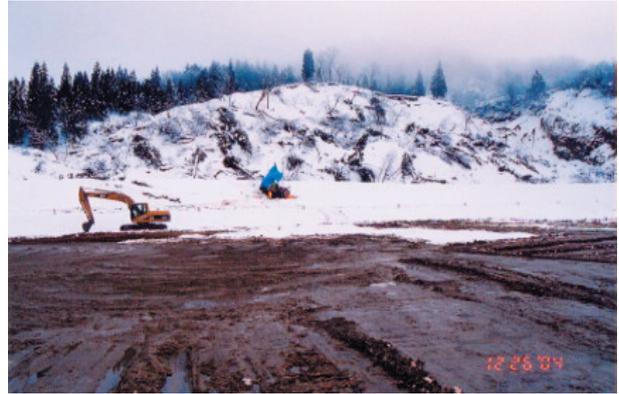
写真-8 東竹沢地すべり頭部排土工（ほぼ施工完了時の状況、正面は主滑落崖。）

土塊末端部を相当量掘削するため、地すべり土塊の安定性を低下させないために頭部で排土工が施工された（写真-8）。

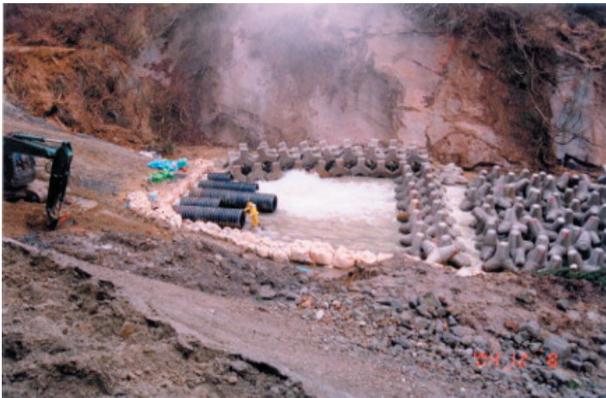
写真-6 埋設管路による代替排水路（排水口付近の状況）

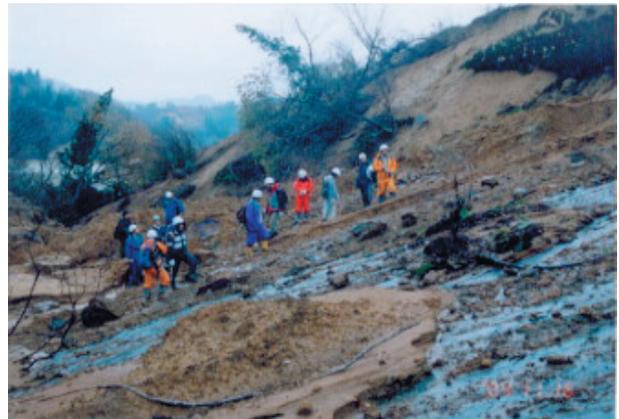
写真-9 主滑落崖で観察されたすべり面（約20°の傾斜を有する平坦な青灰色の砂質シルト岩の上面をすべり面とする典型的な流れ盤の地すべり。）

なお、今後の地すべり土塊の安定性を評価するために種々の土質試験が行われた。写真-9に見られるように主滑落崖で明瞭なすべり面が観察された。青灰色の砂質シルト岩の上面をすべり面として褐色の砂質土塊部分が今回の地震によって大規模に滑落移動したと考えられる。すべり面上下の土試料に関してリング剪断試験を行った。残留

強度は18～22°の範囲の値であった。砂質土である特性を反映してかなり高い残留強度を示している。今回の地震により発生した地すべりの機構については今後さらに詳細な検討が必要と考えられる。

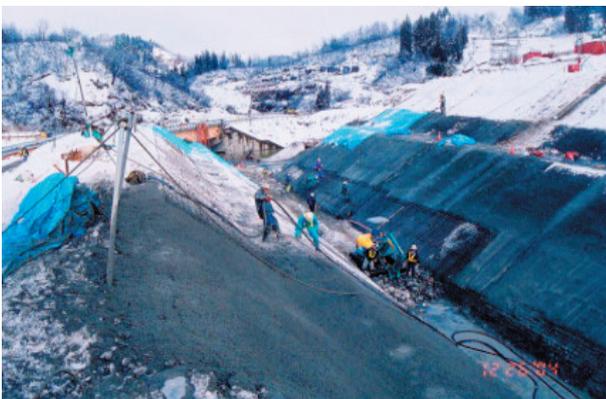
写真-7 融雪水量を考慮した断面を有する仮排水路

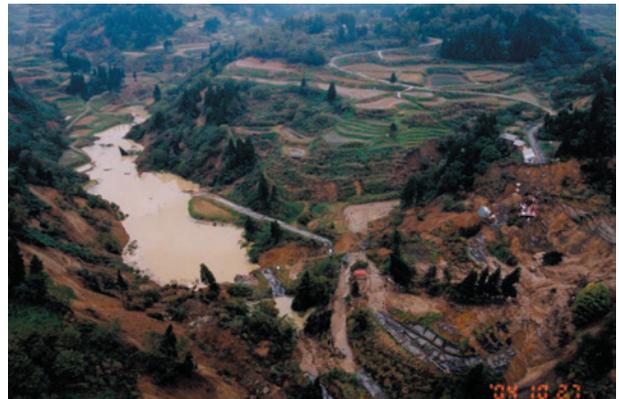
写真-10 寺野地すべり（写真右手前が地すべり、中央部に見られる道路は地すべり移動により切断され約30mのずれが生じた。）

寺野地区の河道閉塞は、左岸側で発生した延長約360m、幅約170mの地すべりによって生じている（写真-10、写真-11）。移動した土塊の量は約100万m³と推定されている。また、右岸側には急傾斜の溪岸崩壊が3箇所が発生しており、その最大のもは、長さ約100m、幅約110m、比高約50mの規模である。左岸側の地すべりは旧地すべり地で発生しており、今回の滑動範囲は旧地すべり地形の輪郭とほぼ重なる。地すべりの発生した斜面は向斜軸の軸部付近に位置するため、基岩の走向、傾斜はN70～80°W、10～15°Sとなっている。したがって、地層の傾斜方向は地すべり斜面の傾斜方向と斜行している。地質は砂岩主体の砂岩・シルト岩互層から構成されている。

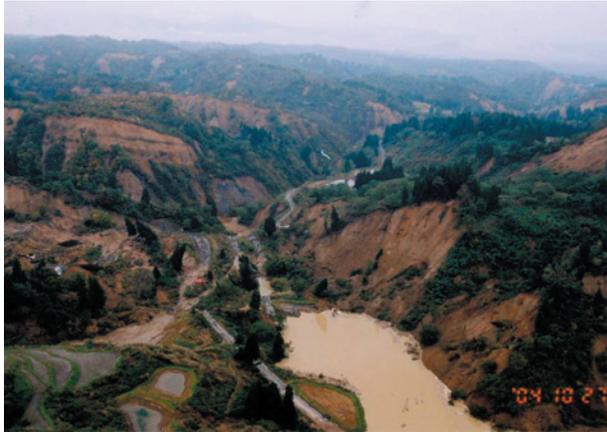
写真-11 寺野地すべり（左岸側が地すべり、右岸側は斜面崩壊）

寺野地区の河道閉塞に関しても、貯水池の水位が越流寸前の水位まで上昇したため、緊急排水が必要であった。まず、緊急対策としてポンプによる緊急排水が実施された。前述のスノ-シェッドに沿った自然流下による排水量も水位低下に寄与した。つぎに、応急対策として融雪水量を考慮した仮排水路が計画された。本地区においては、地すべり土塊の形状と材料特性から、地すべり土塊の末端部を掘削することは危険と判断されたことから、掘削量を最小限に留めた表面排水路が施工された。

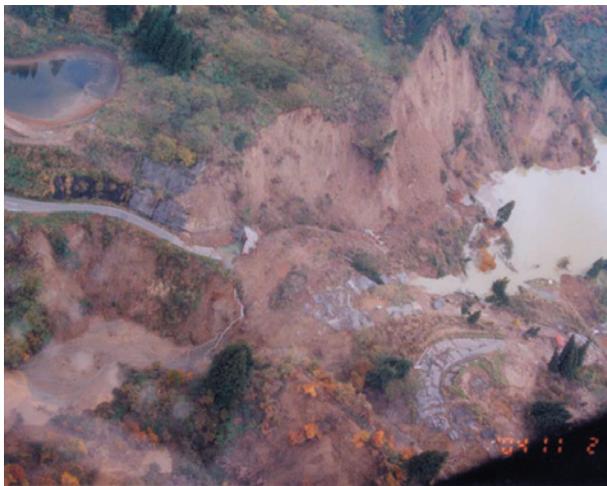
写真-12 スノ-シェッド沿いの自然排水（貯水池上流側水位がかなり上昇した状況）

て地すべりダム堤体の規模がかなり大きいため、地すべりダムが水圧により一挙に決壊する危険性は小さいと判断された。また、この場合も地すべり移動土塊による閉塞区間の長さは、貯水池の水圧の作用する堤体比高の10倍近い値を示していることから、パイピングの発生による破壊の可能性も小さいと判断された。しかしながら、埋塞したスノ-シェッドをつたって貯水池から若干の水量が自然流下により排水しており、侵食量の増加による破壊の進行の可能性については監視が必要と考えられた（写真-12）。

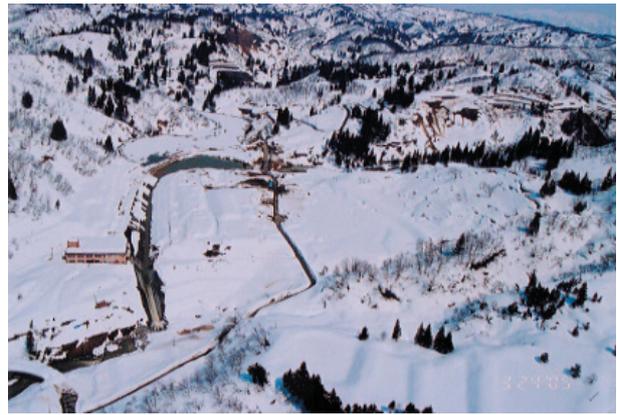
写真-13 東竹沢地すべり全景 (3月24日撮影)

斜面の安定性に関しては、急激な融雪による地すべりや斜面崩壊の拡大あるいは新規の発生が懸念された。東竹沢地区並びに寺野地区においては地すべり土塊の変状の監視・計測が行われた。写真-13は融雪初期における東竹沢地すべりの全景である。地すべり土塊上部では排土工が施工されたが、上端部には背後からの崩落に備えるために約5mの土留工が施工された。この時期におい

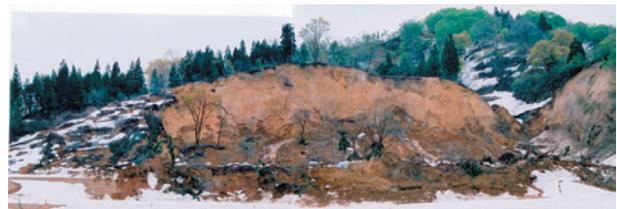
写真-14 東竹沢地すべり主滑落崖の融雪崩壊 (4月22日崩壊発生 / 5月2日撮影)

ては全く異常は見られない。その後4月22日に同地すべり地主滑落崖において約3万m³規模の融雪崩壊が発生した(写真-14)。しかしながら、崩落土砂の大半は前述の土留工の範囲内に留まっており、安全率上も地すべり本体の安定性には何ら問題が無い状況であった。

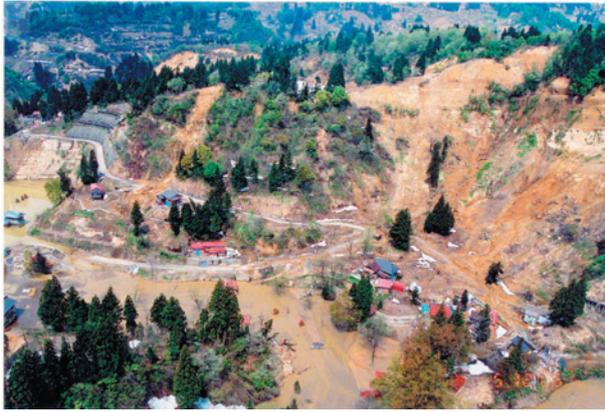
写真-15 木籠地区融雪崩壊発生状況(5月12日撮影)

他に、木籠地区(写真-15)、楢木地区、梶金地区等では急斜面上で融雪による崩壊の拡大や侵食等が見られた。しかしながら、芋川流域全体としては保全対象に大きな影響を及ぼすような規模の融雪による斜面崩壊や土砂の流出は見られなかった。
