# 2004・7・13 新潟水害から治水のあり方を考える

大熊 孝

新潟大学自然科学系・工学部・教授

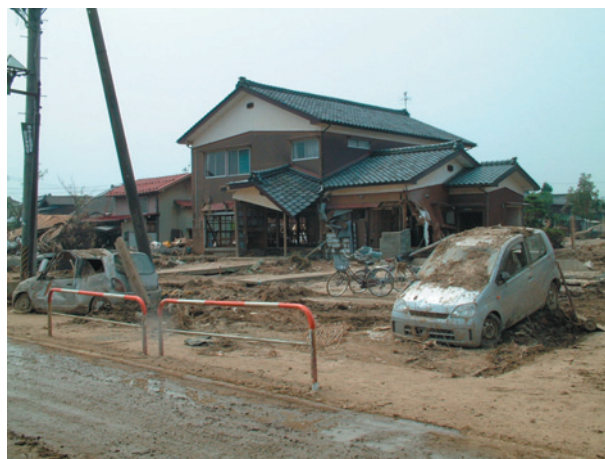
写真 1 中之島破堤地点の家屋の破壊状況（7・25・大熊撮影）

この水害の特徴は、両川とも各所で堤防を越えて越流していたが、守るべき最重要地域で破堤し、それも一気に衝撃の強い流水によって、家屋に壊滅的な被害を与えるとともに（写真 1 参照）、避難する時間的余裕がなく、高齢者を中心として 12 人の水死者を出したことである（表 1 参照）。死者 12 人のうち 9 人が 70 歳以上であり、急激な氾濫に逃げる時間的余裕がなかったことが水死の主要原因である。ただ、三条の水死者の中には、破堤氾濫時刻から数時間たって死亡している事例もあり、普段からの独居高齢者の把握や非常時の避難介助を再検討する必要がある。

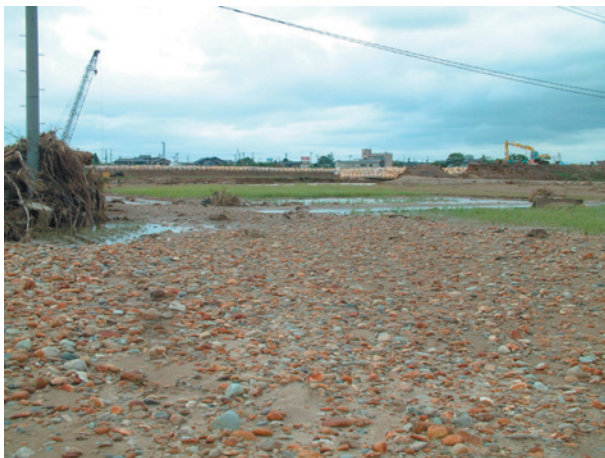
写真3 諏訪地点破堤跡に見られる石礫（破堤箇所が遠望できる。大熊撮影）

かではない。また、写真 3 のように破堤箇所から 100 m ほど離れて石礫が塊となって堆積していた。この堤防の基礎地盤は砂礫層が厚く、これがその供給源であることは石礫の表面が酸化鉄の皮膜で覆われていることから明らかである。さらに、この破堤地点から約 100～150m 下流堤内側にボイリングの跡が数箇所見られた。破堤地点で 50 m に及んでボイリングないしパイピング現象があったとは想像しにくい、長年の洪水の度のボイリング現象などで堤防の沈下の遠因になっていたことも

以上を総合すれば、堤防の下に砂礫層があり、高い水圧がかかり、基礎地盤が緩んで、急激に破堤したと考えられる。堤防が低い状態では顕在化しなかった砂礫層という弱点が顕在化したとも言える。堤防を高くした場合は基礎地盤を検証し、砂礫層がある場合はそれを不透水化する対策が必要ということである。基礎地盤の不透水化は、20年前ぐらいまでは大変難しかったが、今では連続地中壁工法など安く優れた工法が開発されており、十分可能な段階にあるといえよう。

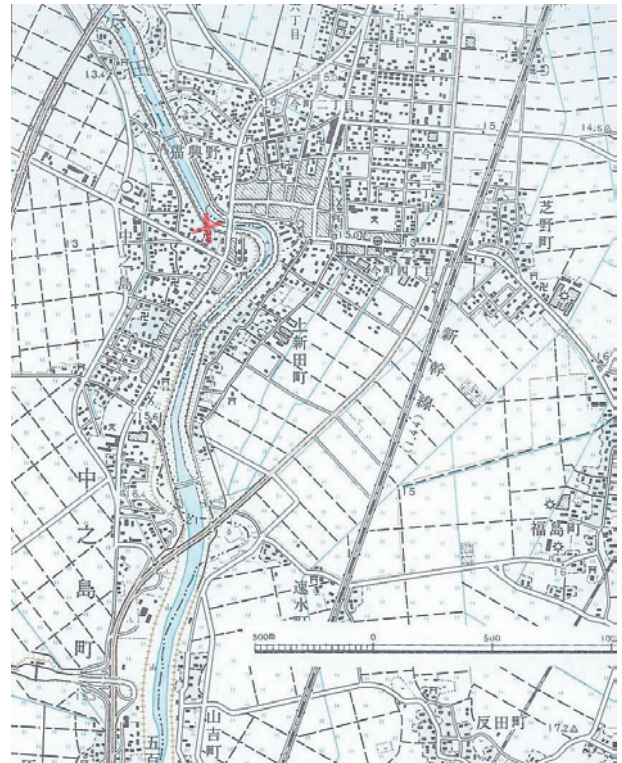
図5 中之島破堤地点（×印のところが破堤箇所）

次に、中之島の破堤であるが、図5に見るように蛇曲した流路が戻り始めるところの左岸堤で越流破堤した（13日12：52頃、破堤延長約50m、写真4、5参照）。当然、その上流の蛇曲部右岸側では越流しており、そこが破堤してもおかしくない状況であった。

ここでの越流開始は12：20頃であり、やはり30分程度の越流で急激に破堤している。破堤箇所の堤内側には、1602年建立といわれる妙栄寺が

あったが、これが壊滅しており、さらに破堤地点から約170m先の家屋まで破壊されており、強い流水力で一気に破堤した状況が読み取れる。破堤跡の堤内地側には越流によって洗掘された池があり、その洗掘跡に堤内側の護岸が飛ばされている。堤防下の基礎地盤はやや固結した泥層で特に問題があるとは考えられない。水漏れなどの証言もあるが、このような状況から越流が主体の破堤ではないかと考えている。しかし、何故このように急激に破堤したのか、その原因は明らかではない。ただ、堤防高が5～6mと高く、法勾配が急で薄い堤体に大きな水圧がかかっていたことは留意しておく必要がある。

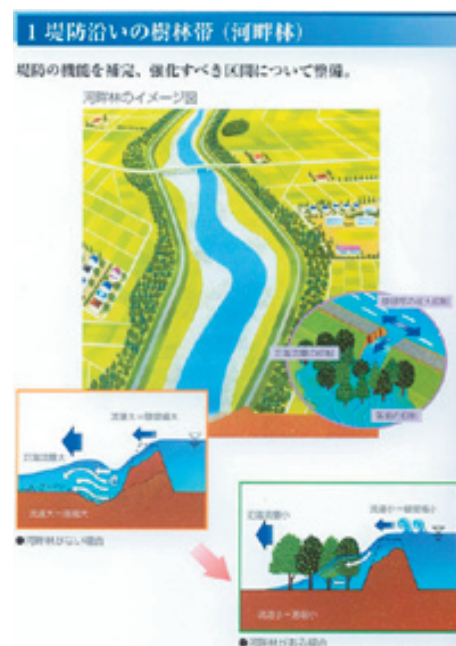
図7 1997 年河川法改正で導入された樹林帯<sup>3)</sup>

方策の第 2 は、少し長期的になるが、平成 9 年の河川法改正で第 3 条に明記された樹林帯（図 7 参照）を堤防沿いに設けることである<sup>3)</sup>。この樹林帯は伝統的な水害防備林そのものであるが、今回でも破堤地点に水害防備林帯があったならば、流速が弱められ大規模な破堤に至らず、土砂も樹林帯の中で濾過・沈殿され、被害が相当緩和されたものと考えられる。その用地の確保は、今後 40～50 年で急激な人口減少があることを踏まえれば、減反対象の水田などを川沿いに集めることで可能でないかと考える。この対策は現状の縦割り行政では困難と思われるが、超過洪水の頻発に対してはもはや省庁横断的な対策を採る以外に方法はないと考える。
