## 7.13 新潟豪雨災害における農業被災状況

三沢眞一\*・稲葉一成\*\*・数又紀幸\*\*

\* 新潟大学農学部・\*\* 大学院自然科学研究科

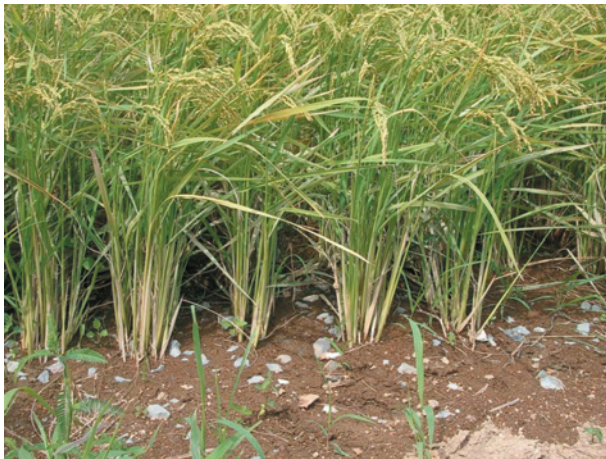
改良施設である、ため池や道・水路、用排水機場、頭首工等の農業用施設（基盤整備関係）の被害が大きく、水稻を中心とした農作物の被害や土砂などの流入による農地被害（写真1,2）が続いている。更に、農家などが所有していた農業用機械の被害などがあり、農林業被害額の合計は約362億円と見込まれた。

写真1 土砂や砂利が堆積した水田（中ノ島町）

作物への影響が懸念されている。また堆積土砂の処理方法が問題となっている。水田の堆積土砂は排除かその現地で処理するかが解決策であったが、土捨て場が無い場合が多く、見附市など堆積土層厚の大きい所では、天地返しで堆積土を下にし、表土を上を持ってくる工法が採られることになった。

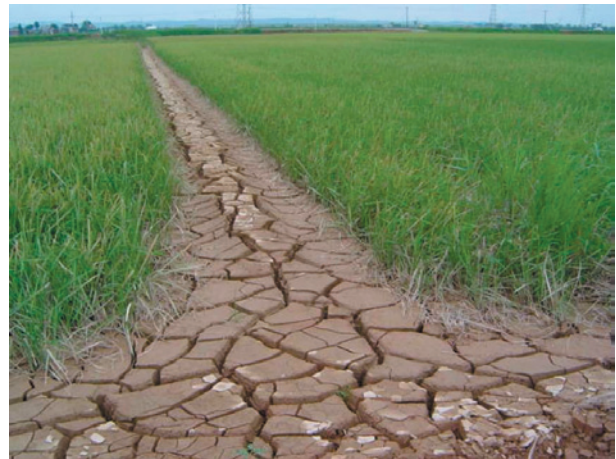
被害の原因としては、冠水または湛水および土砂堆積の影響である。コシヒカリは冠水日数が3日以上になると、出穂遅延、不稔粒、枯死、枝穂の発生がみられ、早稲などは水害時に穂ばらみ期であったことから、コシヒカリより短い冠水日数で被害が大きくなり、大幅な減収が見込まれた。長岡地域の八丁沖では冠水日数が9日間と非常に長いところがあり、稲は立っているものの収穫皆無と見られる水田も多く見られた。大豆は冠水が12時間以上では、枯死株の発生が増え、生存株の茎葉・花芽の損傷や枯死程度も大きくなると言われており、壊滅的状態になった所が多くみられた。堤防の決壊地に近い水田は土砂流入が大きく、水稻や作物に壊滅的な打撃を与えた。また中山間の棚田地帯では、溢流による畦畔の決壊が多く見ら

写真2 多量の土砂が堆積した水田（長岡地域、八丁沖）

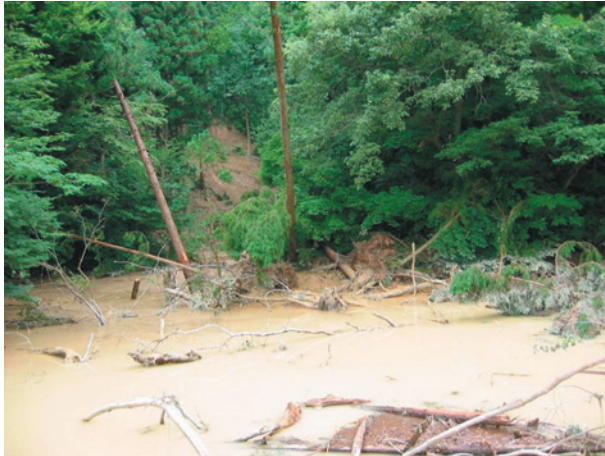
農業用施設（基盤整備関係）の被害状況内訳を表3に示した。ため池の被災状況としては写真3のように山腹崩壊によって土砂が流入し、埋没したものが多く、またため池からの溢流により堤防が洗掘されたり、破堤したのもあった。頭首工では洪水によりゲートが歪んでしまったり、取水口にごみと一緒に多量の土砂が詰まり取水できなく

写真3 山腹崩壊によって埋没したため池（見附市）（写真提供：三条農地事務所）

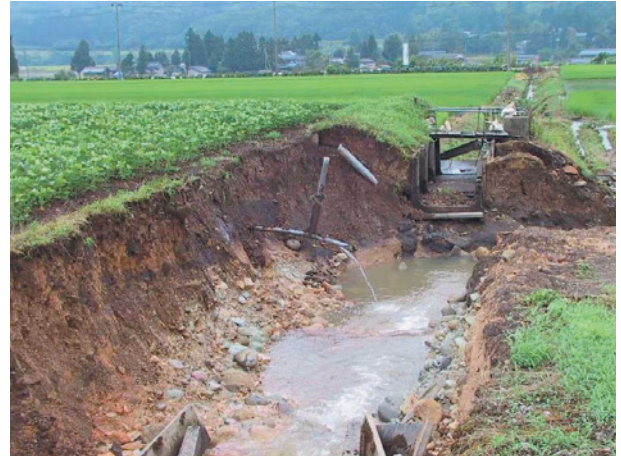
なる被害が見られた。用排水機場では施設内が浸水し電気系統が水に浸ってしまう被害が見られた。被害額が特に大きかったのは水路であった。写真4のように洪水によって水路が流されてしまったり、多量の土砂に埋没した例が多かった。また中山間部では山腹崩壊による土砂埋没の被害が多かった。ついで被害額が大きかったのは道路であった。農道は豪雨による崩落が多く、山腹水路から溢流した水が、農道を決壊させたものが多かった。今回の災害ではため池や水路などが本来の機能を失うような決定的なダメージが多かった。

写真4 洪水により流された水路（下田村）（写真提供：三条農地事務所）

今回の豪雨災害では、農林業関係はかなりの被害を受けた。農業用施設（基盤整備関係）の被害の中では水路、道路の被害が特に多かった。応急対策としては用排水路へ流入した土砂の排除、仮設水路の設置、農道崩壊箇所の復旧などが行われた。
