# 新潟県中越地震における地震断層と地表変状の 構造地質学的調査

豊島剛志<sup>1</sup>・小林健太<sup>1</sup>・岩下享平<sup>1</sup>・大塚洋之<sup>1</sup>・佐藤早苗<sup>2</sup>・氏原英敏<sup>2</sup>・  
大川直樹<sup>2</sup>・大橋聖和<sup>2</sup>・和田幸永<sup>1</sup>・小安孝幸<sup>1</sup>・小河原孝彦<sup>1</sup>・山本 亮<sup>4</sup>・  
渡部直喜<sup>3</sup>・立石雅昭<sup>2</sup>・島津光夫<sup>5</sup>

1：新潟大学大学院，2：新潟大学積雪地域災害研究センター，3：新潟大学理学部，4：帝国石油株式会社，  
5：新潟大学名誉教授

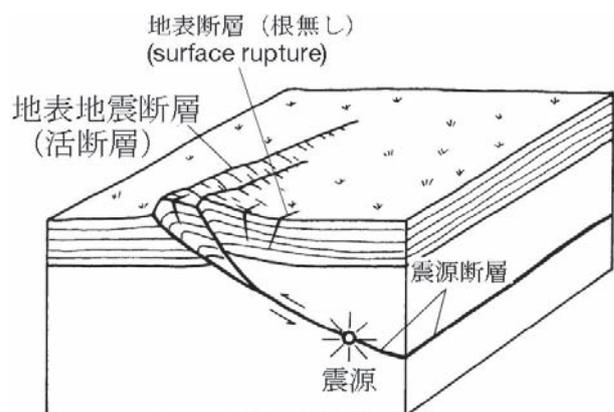
図1 震源，震源断層，地震断層（活断層）の関係（松田，1995：「活断層」の図10に加筆）。

surface rupture(地表に現れた破壊面という意味、地表破壊面あるいは地表断層、図1)を用いています。また、Kato et al.(2005)では、本震震源断層として逆断層である六日町断層深部が想定され、小平尾地区南部の地表破壊面(地表断層)と連続することが推定されています。

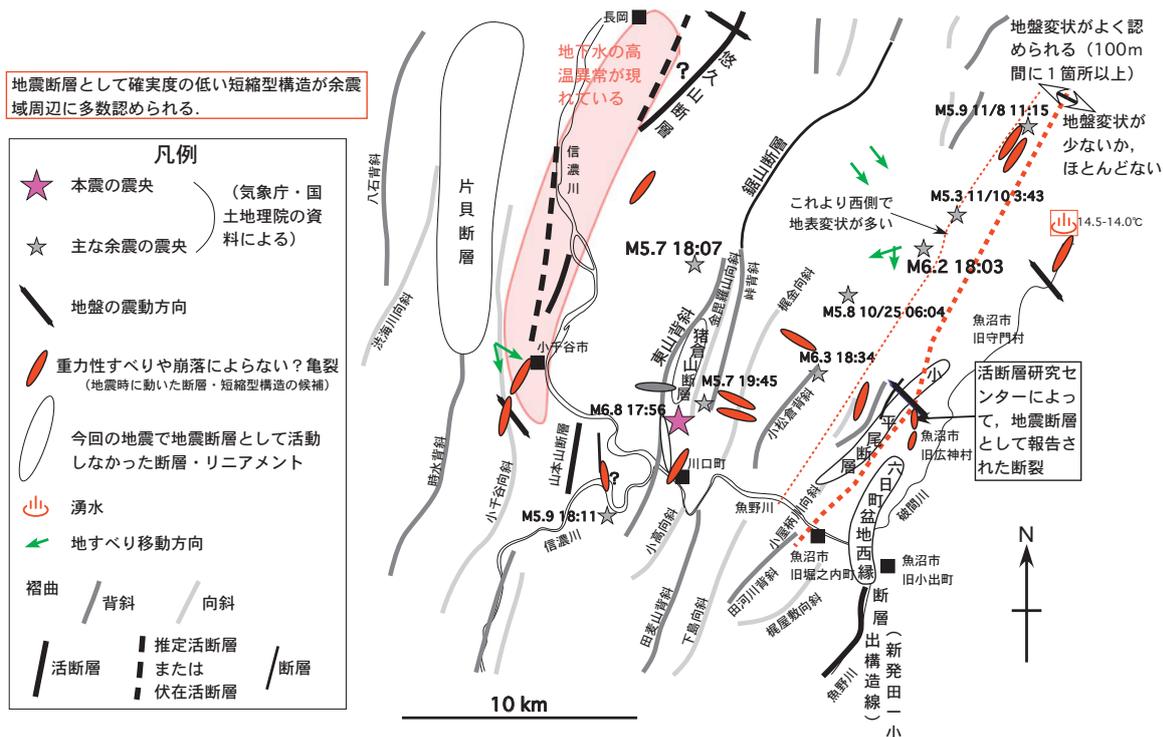
図2 新潟県中越地震の本震・余震域における地下構造と地震断層候補（確実度は低い）の分布。褶曲・断層・活断層の記入にあたっては、柳沢ほか（1986）、小林ほか（1989）、小林ほか（1991）、影山・金子（1992）、新潟県（2000）、堤ほか（2001）、渡辺ほか（2001）、中田・今泉編（2002）を使用しました。

中越地震の本震・余震域周辺には，“新潟トレンド”と呼ばれる北北東-南南西方向に延びて互いに並走し合う，多数の地下構造（断層，褶曲（活断層，活褶曲を含む））が発達しています（図2）。活断層として，六日町盆地西縁断層，小平尾断層，吉野屋断層，悠久山断層，山本山断層，鳥越断層，片貝断層などが言われています。活褶曲として，小栗田原向斜，越路原背斜があります。規模の大きな断層としては，新発田-小出構造線，鋸山断層，板倉山断層などが示されています。規模の大きい褶曲としては，梶屋敷向斜，田河川背斜，小屋柄川向斜，小松倉背斜，下島向斜，田麦山背斜，梶金向斜，金毘羅山向斜，小高向斜，東山背斜，小千谷向斜，時水背斜，渋海川向斜，八石背斜など

中越地震の本震は、東山丘陵の南端部に位置しています（図2）。中越地震は、活断層の発達している地域の間地域、すなわち、これまで地表で活断層が知られていない地域にあたる東山丘陵内部で発生しました。

主な地下構造（大規模断層、活断層）周辺における地震断層の探査結果を以下に示します（図2）。本調査は、中越地震によって、主要な地下構造が動いたかどうかの確認の意味もあります。

(x) これらのことから、小平尾断層が地震断層として活動した可能性は低いと結論される（図2）。

(v) 以上のことから、小平尾断層と同様、六日町盆地西縁断層北部は地震断層として活動した可能性は極めて低いと考えられる(図2)。

(4) 国土地理院のホームページにて公開されている空中写真を見ると、猪倉山断層の東方に、数百m~約2kmにわたって連続する、北西-南東方向の断層が複数認められる(図2)。余震域には、これら断層に代表されるような、震源断層と直交あるいは大きく斜交する断層も存在する。

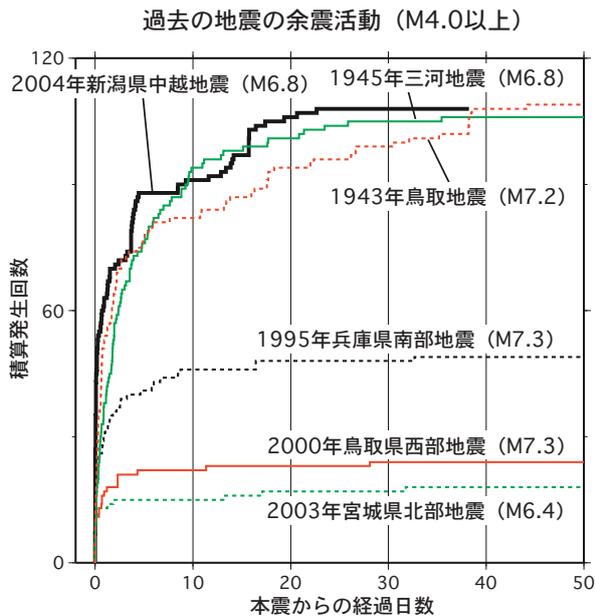
図3 いくつかの過去の地震の余震活動の推移（マグニチュード（M）4.0以上）。中越地震については、11月30日24:00までのデータ。気象庁ホームページ（[http://www.seisvol.kishou.go.jp/eq/aftershocks/kako\\_aftershock.html](http://www.seisvol.kishou.go.jp/eq/aftershocks/kako_aftershock.html)）からダウンロード。

中越地震は、中山間地に大きな被害を起こさせたことで特徴付けられますが、地震活動自体の特徴としては、以下の4つが挙げられます。(i) 余震の数が多いこと（図3）、(ii) 大きい余震が多かったこと（震度5以上の強い余震が21回も発生しました）、(iii) 余震の続く期間が長かったこと、そして(iv) 余震の多くが本震の震源断層沿いから外れた場所で起こったことです。

(i)、(ii) や (iii) の特徴を示す地震としては、1943年の鳥取地震と1945年の三河地震が知られています（図3：気象庁ホームページより）。中越地震とともにこれらの地震は、1995年兵庫県南部地震（余震数：約50回）、2000年鳥取県西部地震（余震数：約25回）や2003年宮城県北部地震とは異なった余震活動を示します（図3）。また、

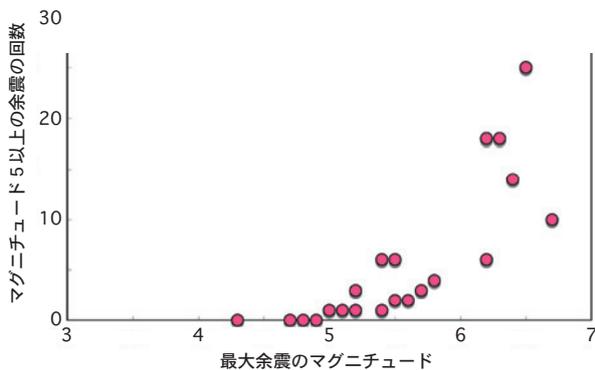
図4 内陸（深さ30 km以浅）で発生した本震（M 6.5以上）に伴う余震の回数（2004年11月22日の気象庁報道資料のデータから作製）

内陸（深さ30 km以浅）で発生した本震（M 6.5以上）に伴う余震の回数を比較すると、最大余震のマグニチュードが大きいほど、大きい余震を多数伴う傾向があります（図4）。中越地震は、それらの中でも、大きい余震を最も多く発生させた地震です（2004年12月28日までに876回の余震が発生し、震度5弱以上の余震が19回、マグニチュード以上の余震が21回起こりました）。1995年兵庫県南部地震と比較しても、本震後に大きな余震が頻繁に起こって、余震全体の回数も多くなっています（図5）。

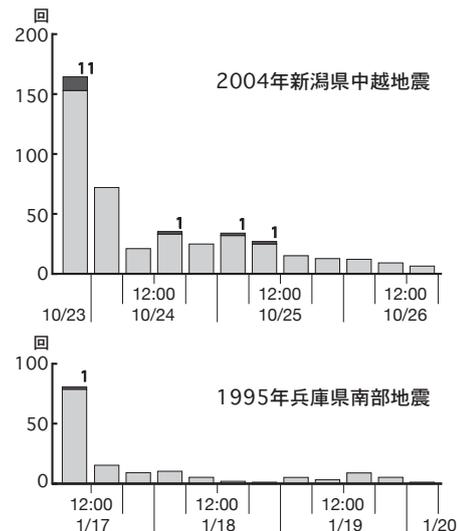
図5 新潟県中越地震と兵庫県南部地震における6時間毎の地震発生回数。黒い部分■は震度5以上の地震の回数（■の肩の数字も）。本震発生直後は最初の6時間を含めました。気象庁のデータを使用。

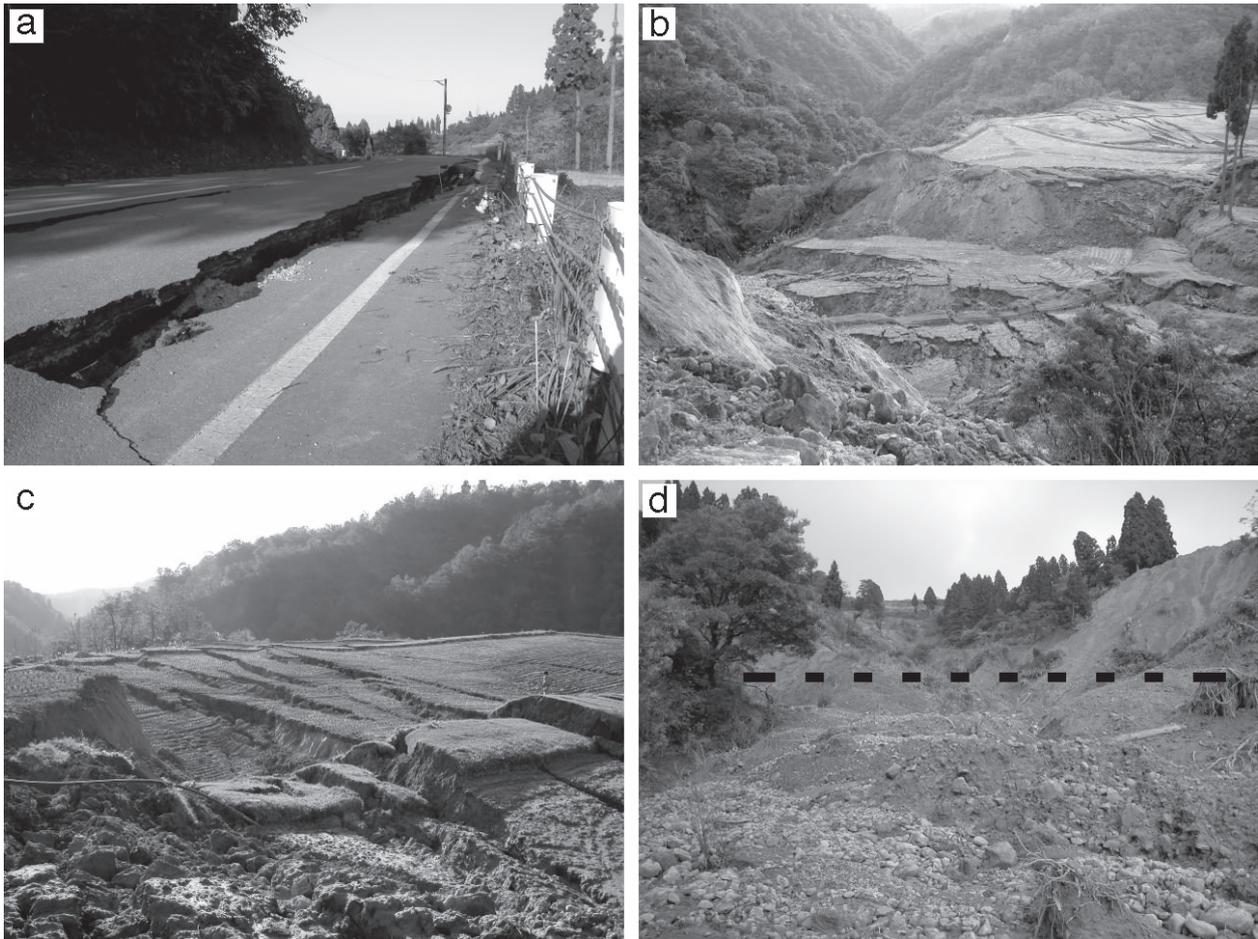
図6 中越地震に伴って発生した地すべりおよび重力性の崩落. a: 栃尾市半蔵金地区の道路をずらす逆断層. b, c: 魚沼市旧広神村の田圃における大規模な重力性の崩落と地すべり. d: 川口町荒谷東方の猪倉山断層付近における大規模な土砂や土塊の崩落

中越地震によって、亀裂、陥没、隆起、地すべり、崩落、噴砂など、様々な地表変状が生じました。これらのほとんどが地震動(地震の揺れ)に伴った破壊や重力性の構造です。重力性の構造とは、重力によって高い方から低い方に物体が動くことで生じた構造です。地震の揺れによる亀裂に沿ってすべり落ちた岩盤もその例です。中越地震では、重力性の崩落、地すべりに伴って形成したと考えられる西傾斜の逆断層も認められます(図6 a)。過去の断層面を使い、地震に伴って大規模な地すべりが発生している場合もあります(図6 b, c)。

東山背斜の東翼にあたる中越地震の本震付近には、猪倉山断層が通ると推定されています（柳沢ほか、1986など）。中越地震時に猪倉山断層が動いたかどうかを確かめるべく現地調査を行いました。その結果、猪倉山断層が推定されている多くの場所が地層の傾斜の急変帯にあたり、地表には断層のないことが明らかとなりました。それらの場所では、地震断層はもちろん認められませんが、著しい崩壊が発生していることがあります（図2, 6d）。また、東山背斜西方に位置する荒谷トン

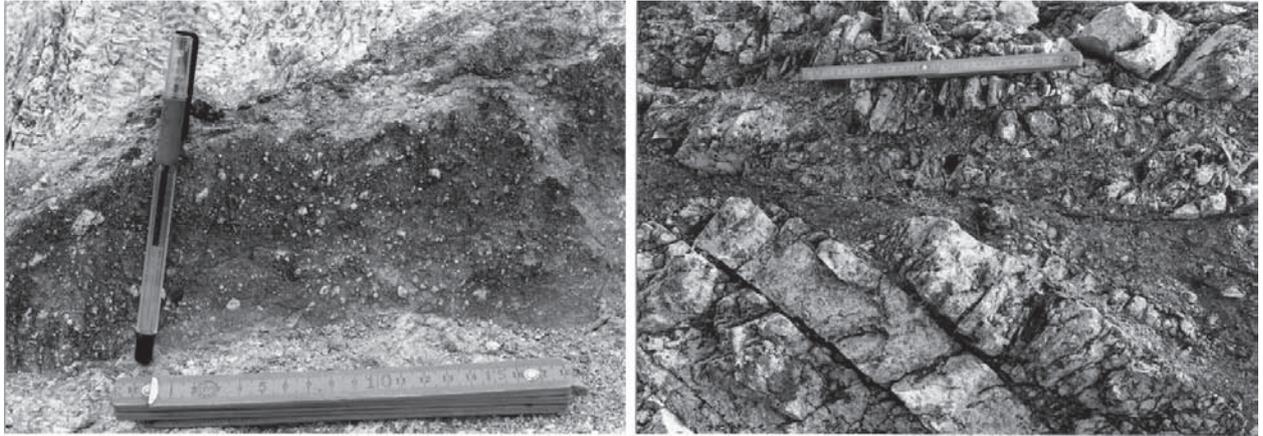
図7 新発田 - 小出構造線沿いの花崗岩起源の脆性断層岩

破間川中流域の河岸、新発田 - 小出構造線沿いには、粉碎・破砕された花崗岩（主にカタクレーサイトと呼ばれる脆性断層岩類）が幅数 100m の幅で分布しています（図7）。西側の第三紀層との

境界断層は露出していませんが、断層岩類や花崗岩の中に、中越地震の際に再活動・再変形した形跡や、地震断層と判断される新しいすべり面は認められませんでした。断層岩類を被っている段丘礫層や不整合面の変位も見つかっていません。したがって、新発田 - 小出構造線沿いの古傷（断層岩類）は地震時に動かなかつたと結論されます。なお、この地点における段丘面形成後の累積変位は、存在しないかごくわずかです。

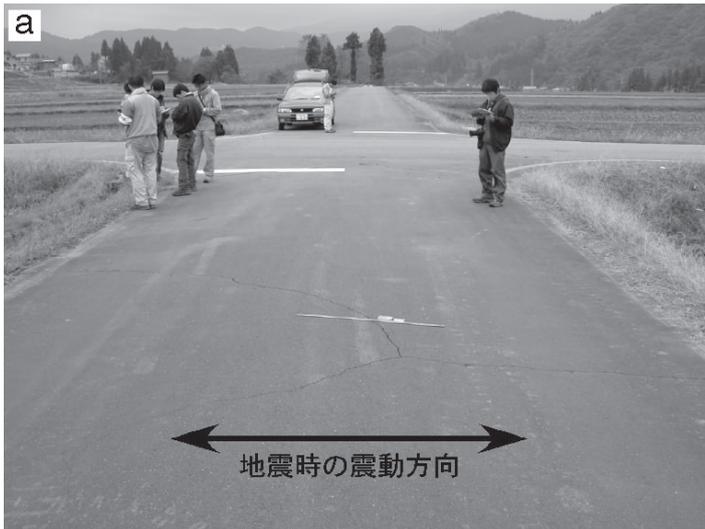
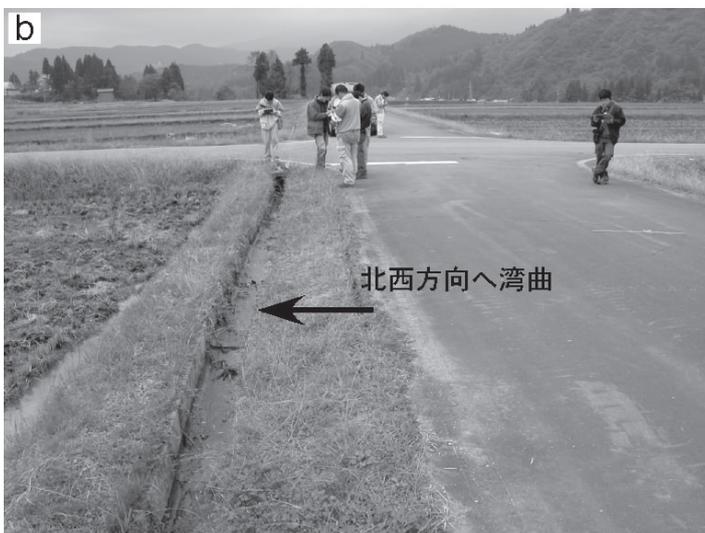
長鳥東方の段丘面上の農道において、アスファルト舗装の破壊とコンクリート製側溝の湾曲が観察されました（図8a, b）。アスファルト舗装には、北西 - 南東、北東 - 南西、南北、東西などの方向に亀裂が形成され、それらに境された舗装ブロックが北西および南東に水平変位しています（図8a, b）。これらは、表層だけが動いており、地震時の震動による地表変状と考えられます。

図8 魚沼市旧守門村長鳥 - 西名地域における新発田 - 小出構造線に沿った地表変状. a: アスファルト舗装の破壊 (長鳥), b: コンクリート製側溝の湾曲 (長鳥), c: 左ずれを示す亀裂群 (西名).

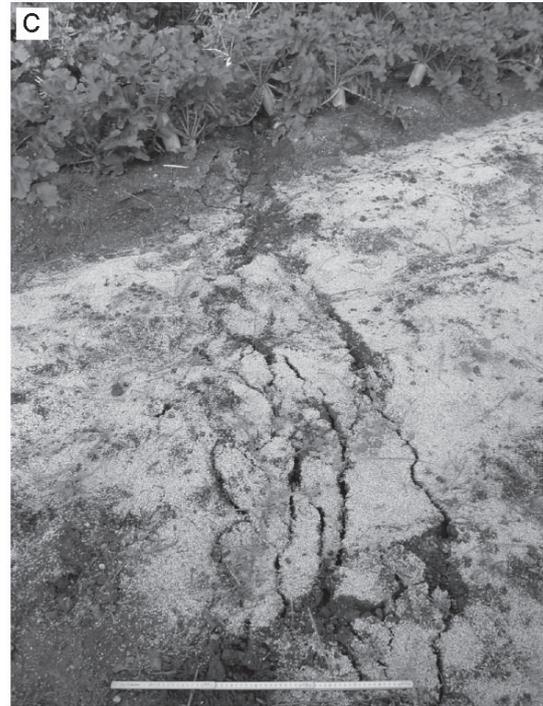
守門村西名南部の道路と畑において、 $N30^{\circ}$  -  $35^{\circ}$  E方向の亀裂と  $N45^{\circ}$  -  $50^{\circ}$  E方向の亀裂が雁行配列をして、亀裂帯を形成しているのが観察されました（図8c）。亀裂帯は  $N30^{\circ}$  -  $35^{\circ}$  E方向に延びて、左ずれを示していました。現地の地形や斜面方向（北側に下っている）からみると、左ずれを示すこれらの亀裂が地震時の重力性崩落や地すべりによって形成されたとは考え難いものがあります。なお、この変状が観察された地点は、新発田 - 小出構造線が通過する位置にあたります。

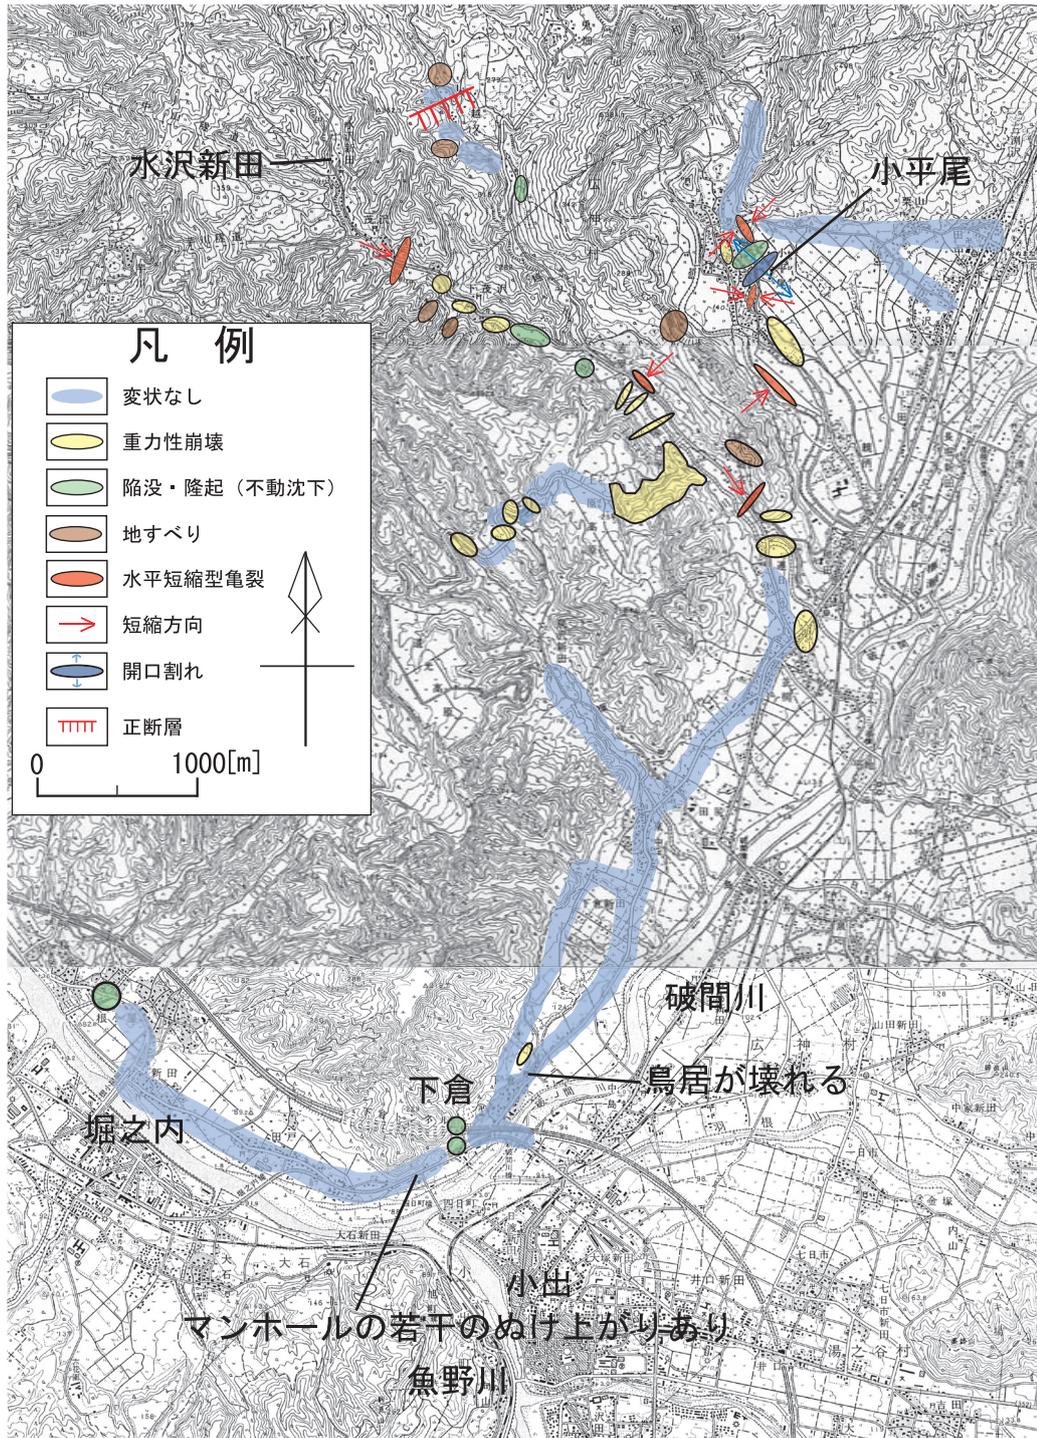
魚沼市旧広神村小平尾周辺地域における地表変状を調査し、小平尾断層の地震断層としての可能性について検討しました（図9）。その結果は、以下の通りです。

図9 魚沼市旧広神村小平尾地区—旧堀之内町下倉地区における地表変状の分布図。

(iv) 小平尾地区では、地すべりや重力性の崩落、不同沈下によるとみなされる小規模な地表変状が、小平尾断層付近でも、離れた地点でも同等の発達程度で認められる (図9)。ただし、南東側の親柄や国道252号線付近では、地表変状の発達が全般に著しく弱くなる。小平尾地区南部から北西側では、小平尾断層に沿った地表変状密集帯を特定で

(vii) 小平尾地区周辺に水平方向の短縮を示唆する亀裂が認められるが、短縮方向に定向性が認められず、北西-南東方向の短縮を示す構造が小平尾断層に沿って集中していない（図9）。

(viii) 小平尾地区南部には、産総研活断層研究センターによって地震断層として報告された北北西-南南東方向の亀裂が、500 m弱の長さで認められる（丸山・伏島，2004；丸山ほか，2004など）。これは、しかし、想定される震源断層の延びと大きく斜交している（図9）。この亀裂によって、

コンクリート製側溝・盛り土地盤と天然地盤境界付近における不同沈下、電柱の傾動がわずかに認められる(図9)。六日町盆地西縁断層が通過する場所は、盛り土地盤と天然地盤境界や地形傾斜の急変点に位置する。そこでの変状は、人工の構造物に由来するわずかな不同沈下のみである。国道17号線には変状が認められない。国道17号線は、写真の左側で、六日町盆地西縁断層を横切っている。

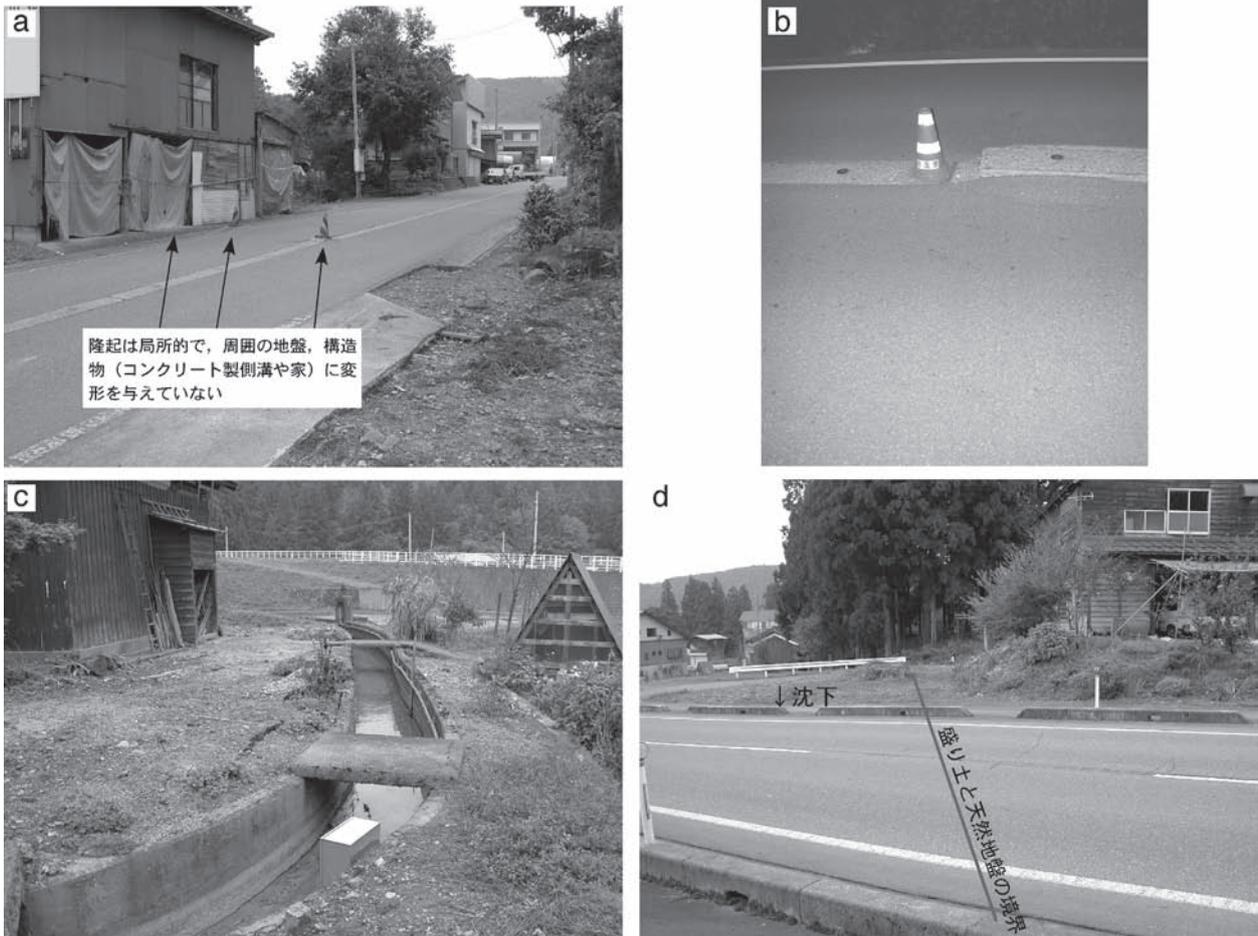
(i) 国道352号線の旧道で小平尾断層が通るとされている地点付近では、アスファルト舗装の端部と消雪パイプ設置のコンクリート部が盛り上がっている（図10a, b）が、すぐ横の家屋やコンクリート製側溝には変形が無い。したがって、逆断層（地震断層）による変状ではなく、地震に伴って舗装部分だけが道路（路床）上を横滑りし、埋設された消雪パイプが歪んだため、局所的に盛り上がった可能性が高い。

裂がある (図10c)。その部分は、盛り土の南東端 (斜面下方側) にあたり、本震後に斜面側が沈下しつつ開口が進んでいる (地元の方の話)。またコンクリート製溝の斜面側へのたわみが認められる。亀裂の北東延長部では新たな亀裂が盛り土の中で開口しつつある。これらは、地震に伴う表層地すべりや重力性崩落によって引き起こされた可能性が非常に高い。

形の傾斜が大きく変わる所 (傾斜の急変点) や、盛り土地盤と天然地盤の境界部である (図10d)。

図10 小平尾断層周辺の地表変状（魚沼市旧広神村小平尾地区）。a：アスファルト舗装の端部と消雪パイプ設置のコンクリート部のみの隆起。他の部分には変状はない。b：消雪パイプ設置のコンクリート部のみ隆起。c：小平尾断層にほぼ平行（北東－南西）な地震時に形成された開口亀裂（盛り土の南東端）。d：国道352号線の盛り土と天然地盤の境界部における不同沈下。
