# 新潟県中越地震による土砂災害

川邊 洋\*・権田 豊\*・丸井英明\*\*・渡部直喜\*\*

\*新潟大学農学部・\*\*新潟大学積雪地域災害研究センター

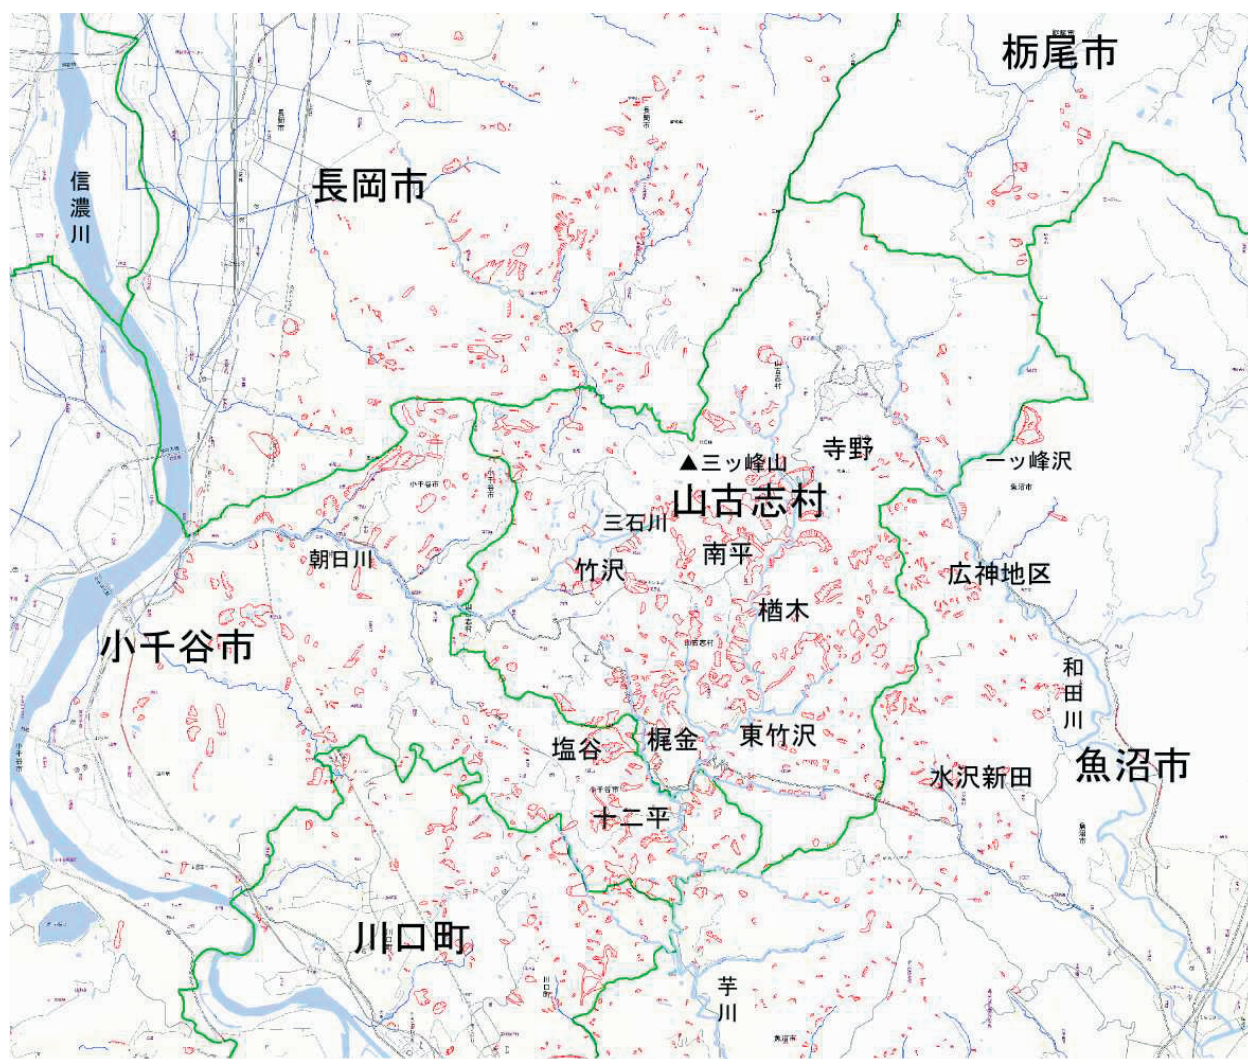
図4. 斜面崩壊・地すべりの分布（国土地理院「新潟県中越地震災害状況図」に加筆）

全国有数の地すべり地帯の直近で強い直下型地震が発生したため、山古志村を中心とする東山丘陵の広い範囲で、多くの崩壊・地すべりが発生した。国土地理院によってまとめられた新潟県中越地震災害状況図（図4）によれば、崩壊・地すべりは芋川流域の梶金向斜の両翼でとくに多く発生している。

図3と図4を比較して分かるように、崩壊・地すべりの分布は、今までの多くの例に漏れず<sup>3)</sup>、

本震直後の余震域すなわち震源域とよく重なっている。とくに崩壊・地すべりが集中しているのは、余震域でも震源より北の 10km × 5km の範囲である。このように、崩壊・地すべりの分布域が震源の北側の東山丘陵に偏在しているのは、前述の通り、断層の破壊過程や東山・魚沼両丘陵の地質の違いが影響しているのかもしれない。

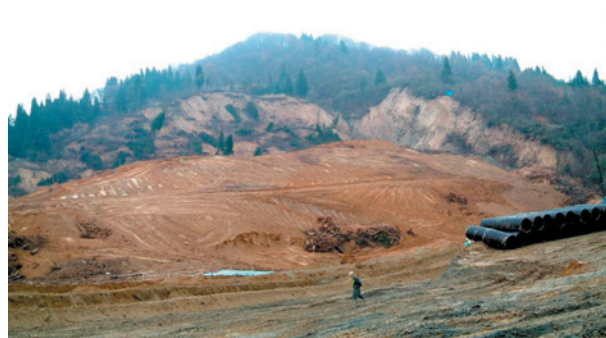
写真 1. 東竹沢の地すべり

芋川の支流前沢川との合流点直下流左岸側斜面が、延長約 350m、幅約 300m、推定移動土砂量 100 万 m<sup>3</sup> 以上の地すべりを起こし、対岸に乗り上げて停止することにより、芋川本川を閉塞した。閉塞距離は約 350m、閉塞土塊の高さは 25m 以上に及び、上流側には約 200 万 m<sup>3</sup> 以上の湛水池ができ、木籠（こごも）地区を中心に家屋が水没する等、深刻な被害が発生した。

写真 1 は地すべり地を正面から見た写真であるが、写真手前の地すべり土塊の堆積は、工事により除去されている。写真 2 ～ 4 はアジア航測により撮影された航空写真である。写真 2 は地震の翌日の 10 月 24 日に撮影されたもので、湛水池はまだ生じていない。写真 3 を見ると、地震発生後 5 日間でかなり湛水しているが、まだ道路橋までは湛水していない。約 1 か月後の 11 月 26 日撮影の写真 4 では、湛水池はほぼ満水になりつつある。この時点では、揚水ポンプにより仮排水すると同時に、本排水路の開削工事が急ピッチで進められている。

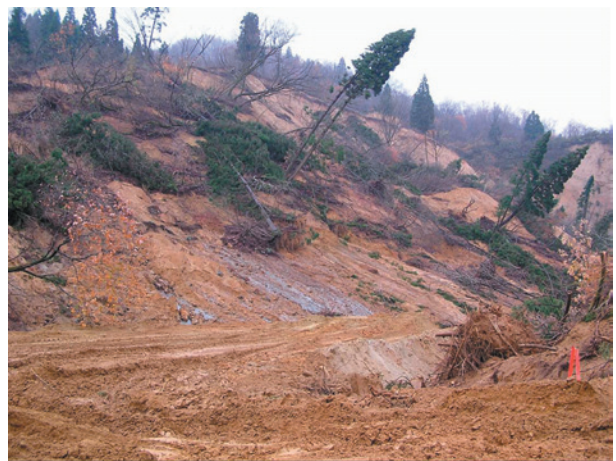
写真5. 地すべりの滑落崖とすべり面(東竹沢)

地すべり地の基岩地質は、砂質シルト岩および中粒～細粒砂岩の互層からなっている。頭部には比高約25m、傾斜約 $25^{\circ}$ 、移動量約70mの滑落崖が形成されており、その延長は約100mに涉っている(写真5)。滑落崖に露出しているすべり面は一枚岩状を呈し、その走向、傾斜は、 $N12^{\circ}E$ 、 $20^{\circ}W$ である(偏差未補正)。細粒砂岩層上のすべり面は、厚さ数mmの薄い固結したシルト質粘

土で形成され、条痕が認められる。シルト質粘土、細粒砂岩層いずれも灰色を呈し、常時地下水面の下にあったものと考えられる。このすべり面を境として、上位の砂岩層が地すべり移動体となった、いわゆる「流れ盤地すべり」である。

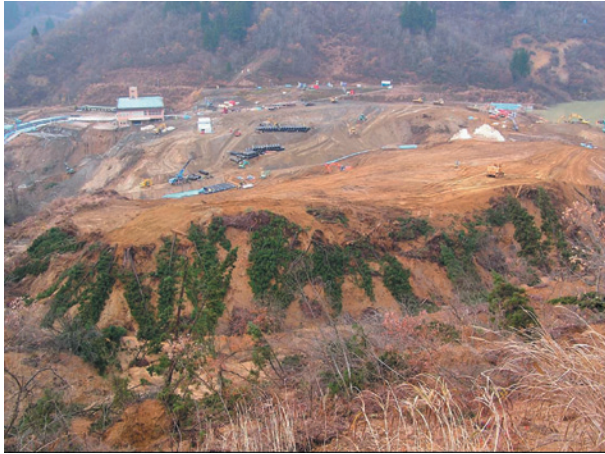
写真6. 地すべり頭部から移動土塊を望む（東竹沢）

移動土塊の背面は分離崖となって、滑落崖と逆方向の勾配で残っている(写真6)。今回の地すべりの滑落崖の背後は小丘となっているが、その後ろにも平坦地があり、この小丘も過去の地すべりの移動土塊であり、分離崖が埋められて平坦地が形成されたものと推測される。地震前の空中写真の判読からも、今回滑動した地すべりの背後には明瞭な地すべり地形が認められ、古い地すべり移動体の一部が分離して滑動している。

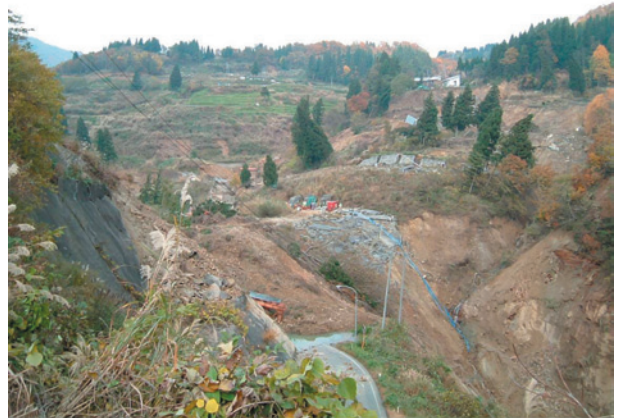
写真9. 寺野の地すべり

左岸側の地すべりの規模は、延長約 360 m、幅約 230 m、推定移動土砂量 10 万 m<sup>3</sup> 以上、地すべり地内の道路が流された距離から判断して、移動距離は 30 m 程度である。地震前には、斜面に鯉の養殖池群が階段状に造成されていた。

写真 9 は、対岸やや下流側から撮影した当地すべり地である。写真 10 と 11 はアジア航測による航空写真であるが、地震後 5 日目の写真 10 では、すでに満水位近くまで湛水している。約 1 か月後の写真 11 では、さらに水位が上昇しているため、排水路の建設が急ピッチで行われている。

この地すべりも地形的に見ると、東竹沢と同様、古い地すべり地に発生しており、今回の地すべりは、古い地すべりの輪郭とほぼ一致している。地すべりの発生した斜面は、向斜軸の軸部付近に位置するため、基岩の走向、傾斜は N70°～80°W、10°～15°S となっており、地層の傾斜方向は地すべり斜面の傾斜方向と斜交している。

地すべり地の基岩地質は、主として砂岩主体の砂岩シルト岩互層である。攪乱を受けていない移動体の断面を観察すると、砂岩ブロックとシルト岩ブロックが混在している。シルト岩ブロックの一部は角礫状に破碎されていることもある。これらは、過去の地すべりによって形成されたものと考えられ、今回の地すべりが古い地すべりの再活動であることを示している。

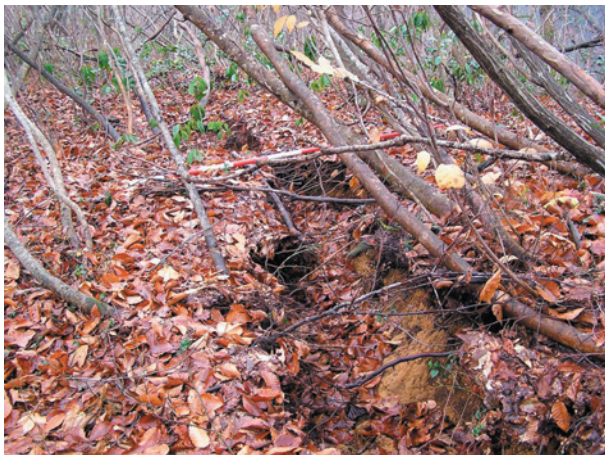
写真7. 地すべり頭部に见られる開口亀裂（東竹沢）

滑落崖背後の山腹斜面上にも、今回の滑落崖とほぼ平行に開口亀裂が存在する(写真7)。この中には古いものもあるが、今回の地すべりにより発

生したと思われる幅 40cm 程度の新しいものもある。また、開口亀裂は山腹斜面の最上部の尾根上にもあり、かつ側方の前沢川側を向いているものもあった。これらの事実から、斜面そのものが今でも極めて不安定な状況にあることが推測され、今後、山腹斜面上方からの地すべり活動や、前沢川方向の山腹崩壊の発生が懸念される。

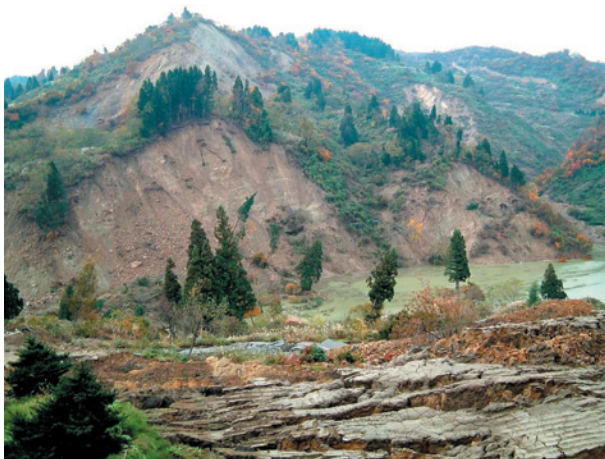
写真8. 芋川右岸側の溪岸崩壊（寺野）

当地区では右岸側に 3 箇所の溪岸崩壊（最大のものは、長さ約 100m、幅約 110m、比高約 50m、写真 8）、左岸側に 1 箇所地すべりが発生し、芋川の河道を閉塞した。当地区の右岸側は、上部斜面が緩勾配で谷部では地すべり地形を呈し、その下は芋川の活発な下刻作用により、侵食前線以下が急勾配の侵食崖となっている。その侵食前線より下で崩壊が発生している。

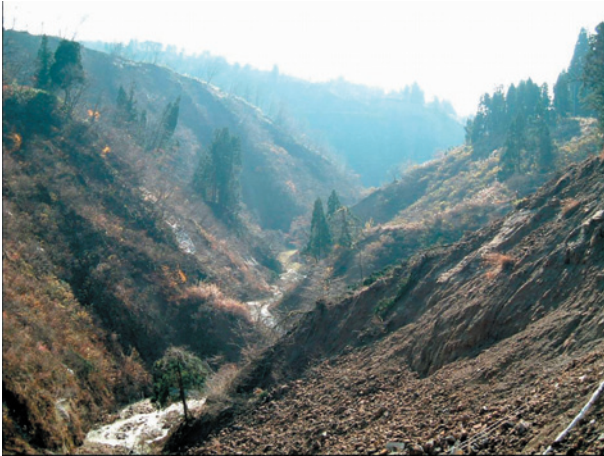
写真 12. 芋川（寺野―南平間）の溪岸崩壊

寺野地すべりの下流、南平付近までの芋川両岸においても、侵食前線より下部の溪岸で多数の表層崩壊が発生し（写真 12）、その崩土が不安定土砂として溪流内に堆積、小規模な河道閉塞を起こしている。

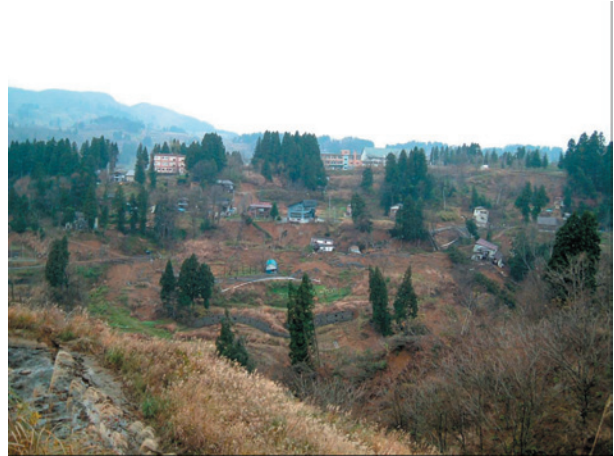
写真 13. 山古志中学校直下の河岸段丘の地すべり

流域全体としては、芋川流域と比べて平坦な地形であるが、大きな地すべりブロックが連続しており、空中写真では判読困難なすべりや緩みが至るところに認められる。山古志村役場裏や対岸の集落は、幅 100m 程度の地すべり土塊に乗った状態で移動している（写真 13）。また、山古志中学校のある尾根も、稜線をはさんで両側の谷に向かって斜面が移動し、それに伴って、地面の亀裂や段差、校舎の破損、校庭には雁行するクラック群が生じた。

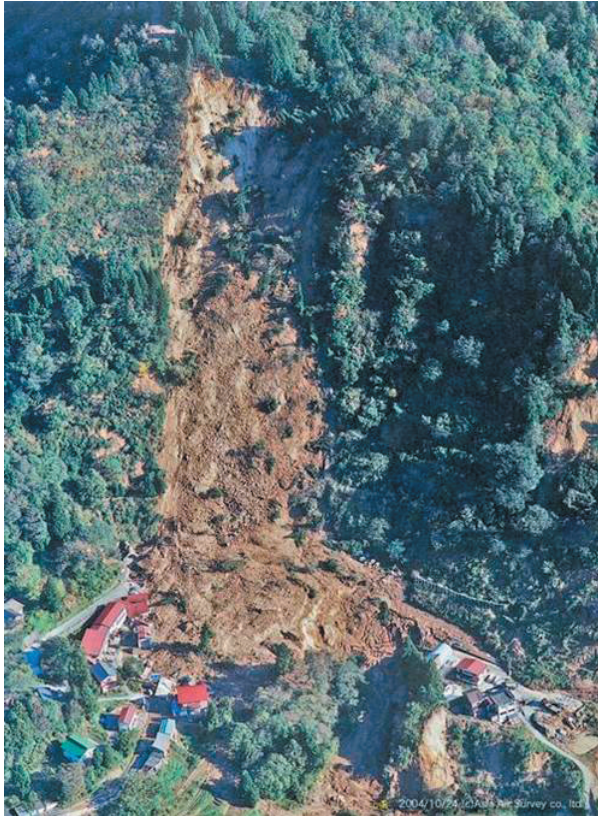
写真 14. 羽黒トンネル西坑口付近の崩壊（アジア航測（株）撮影）

羽黒山トンネル坑口脇の斜面（写真 14、アジア航測撮影）とその南側に隣接する斜面で発生した大規模な崩壊は、上記の旧滑落崖付近で発生した崩壊の一例である（写真 15）。いずれも原地形はやや尾根状に突出した地形であった。崩壊斜面内には大量の残留土砂が不安定に堆積している。

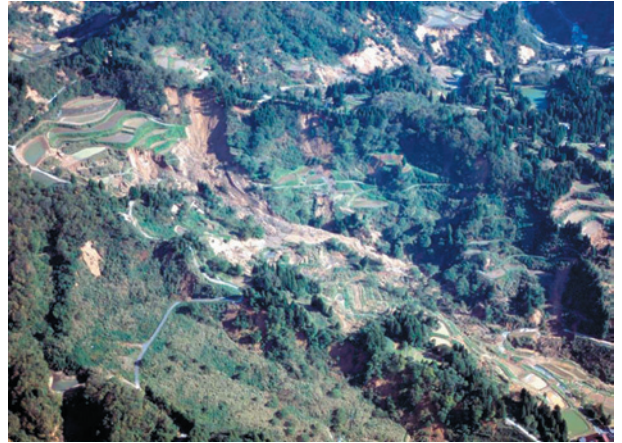
写真 16. 朝日川最上流の崩壊地（アジア航測（株）撮影）

るが、ここでも旧滑落崖である尾根直下で地すべり的な斜面の移動が多発した。とくに三峰山（521m）から南西に流下する三石川沿いでは、三峰山の山頂緩斜面の遷急線付近（標高 400m）で地すべりが発生し、崩土が泥流状に水平距離で約 500m 流下、村道付近を最下流端にして停止した（写真 16（アジア航測撮影）、写真 17）。村道と交差する付近の溪床勾配は  $10^{\circ}$  程度である。崩壊面積は 2ha 程度、崩壊深を 7m 程度とすれば、移動土砂量は  $14 \text{ 万 m}^3$  に達する。

溪流には原型を留めているブロックが見られ、また  $10^{\circ}$  以上の急勾配で堆積するなど、比較的水分の少ない状態で流下したと思われる部分がある一方で、シルト質で水分をかなり含み、高い流動性が推測される部分も存在する。山腹や溪床には流出した土砂のほとんどが不安定な状態で堆積している。

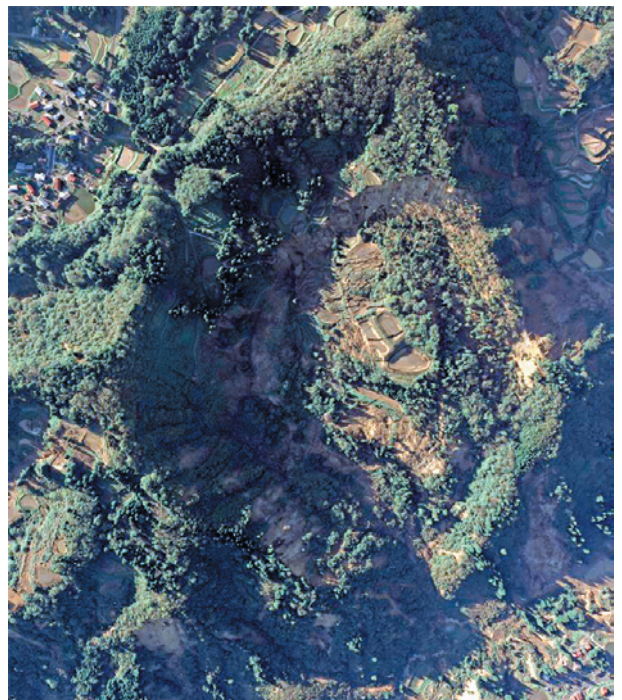
写真 18. 小千谷市塩谷の地すべり（アジア航測（株）撮影）

土留川を挟んで山古志村梶金集落の対岸で発生した地すべりである（写真 18、アジア航測撮影）。古い時代の巨大な地すべりによって形成された盆地状地形の中の緩斜面が地すべりを起こしたものである。地すべりブロックの規模は、幅約 500m、長さ約 600m、滑落崖の比高は最大 70m に達する。

今回発生した滑落崖の周囲には、更に古い滑落崖が取り巻いており、古いボトルネック地形に規制された箇所が発生している。滑落崖に近いところの地すべり土塊は、円弧状のすべり面上を移動

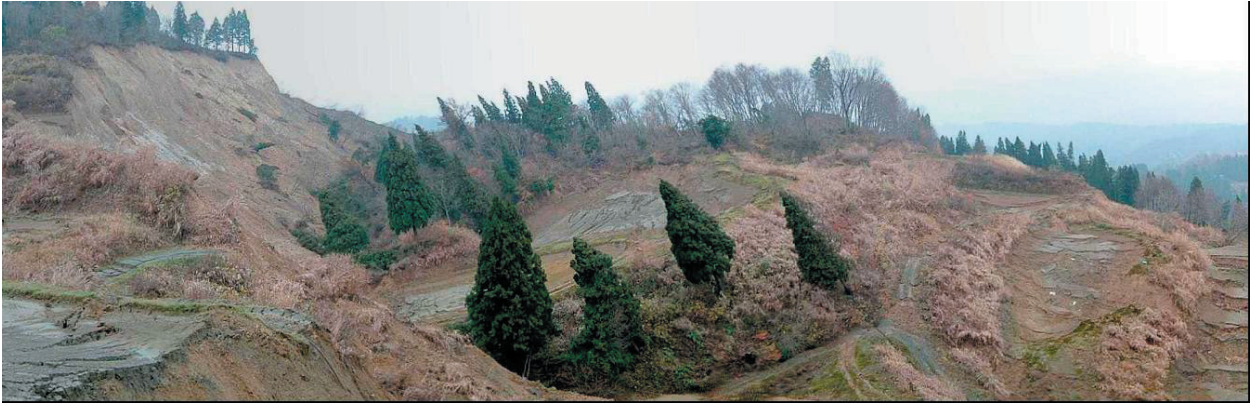
写真 19. 小千谷市塩谷の地すべり頭部

したので、元の斜面の傾斜とは逆方向に  $10^{\circ} \sim 20^{\circ}$  傾動している（写真 19）。その動きによって押し出された深部の土塊は、側方の旧滑落崖付近で上方に乗り上げたり、末端部では下流に向かって圧縮されて隆起している。

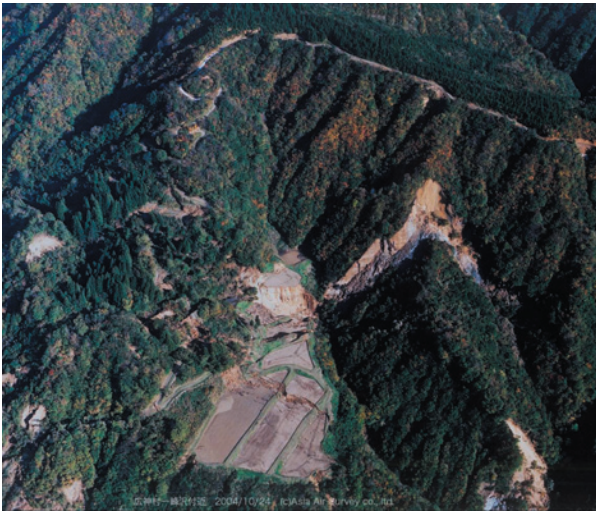
写真 20. 魚沼市広神地区一ッ峰沢の地すべり（アジア航測（株）撮影）

山古志村と魚沼市広神地区（旧広神村）の境界を流れる一ッ峰沢の左岸側（南東側）斜面で発生した地すべりである。左岸側の主尾根から分岐した支尾根が複数、接続して地すべりを起こしてい

る（写真 20、アジア航測撮影）。滑落崖はいずれも直線状で、地すべりブロックの変形はほとんど見られない。

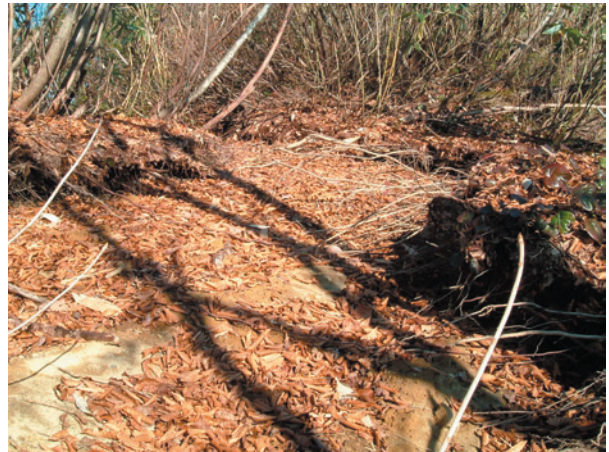
写真 21. 尾根上の亀裂（魚沼市広神地区一ッ峰沢）

一ッ峰沢の左岸側の主尾根の稜線付近を走る林道では、路盤が北西側へ滑落し、高さ 1～2m の段差を生じている箇所が多数存在した。また主尾根上には、写真 21 のように稜線に平行な幅数 10cm～数 m の大規模な亀裂が存在する。地震によって、地表から深さ数 10cm の範囲の土層が、斜面下方へ滑動したために生じたものと思われる。
