# 2004 年新潟県中越地域 2 大同時多発斜面災害の 特徴と比較

Characteristics and comparison between many simultaneous landslides in Chuetsu  
region, Niigata, Japan, in 2004

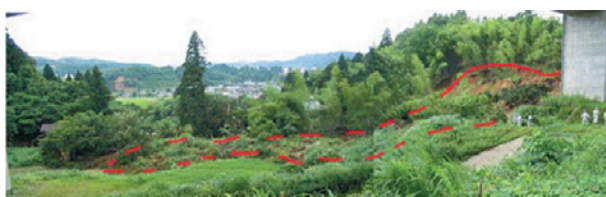
Fig. 7. アースフロー型地すべり(栃尾市平地区)。末端付近の杉の木が立ったまま移動した。

1) 栃尾市平地すべり：この地すべりは河川段丘の縁から発生したもので、長さ 200 m、幅 150 m、深さ 8 m のアースフロータイプである。およその体積は  $8 \times 10^4 \text{ m}^3$ 。注目されるのは杉の木が立ったまま移動したことである。基盤地質は泥岩でその上に段丘礫層が載っている(Fig. 7)。

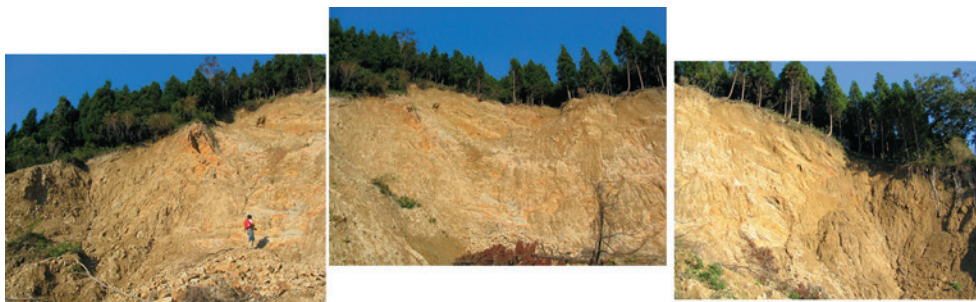
Fig. 8. 鳥越地すべりの頭部崩壊源。

2) 鳥越地すべり：この地すべりの頭部は Fig. 8 に示すように、弱い層理を示す細粒砂岩である。向かって右側には、傾斜 40 度程度の崩壊面と、明瞭な不連続面 (N30W, 60W) が岩盤と崩土との間に見える (Fig. 8 右)。一方、真ん中の崩壊面 (Fig. 8 中央) には、楔状の小崩壊面 (幅 10 m) が見え、両側に二つの節理面 (右: N50E, 70E, 左: N60E, 60W) で境されている。この崩壊面から小崩壊が連続したことが読み取れる。さらに、左側の崩壊面 (Fig. 8 左) を見ると、階段状の棚と楔状の小地溝が見え、後者には崩土で満たされている。ここでも岩盤と崩土の境目は節理面 (N40W, 70W) である。したがって、鳥越地すべりの主崩壊は 2001 年の空中写真 (Fig. 9 中央) でも見られるように、階段状の平坦面 (古い地すべり面か道路面) から発生したらしい。Fig. 9 は 1975, 2001, 2004 と時系列的に配列した空中写真である。1975 年の写真では、この地すべりの発生場には植生も十分でなく、林道も見られないが、2001 年には、明らかに林道が開削されている。2004 年の発生場所は、現在林道は木立に囲まれて判読できないが、この林道付近から発生している。
