# 中越地震と豪雪がもたらした複合災害

河島 克久・和泉 薫・伊豫部 勉

新潟大学積雪地域災害研究センター

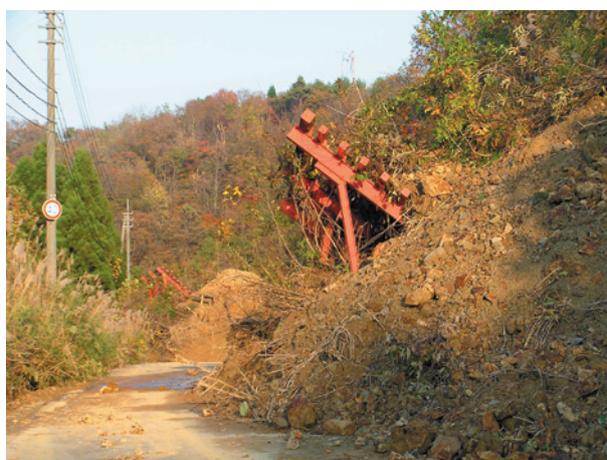
地震による斜面崩壊で植生や地形が大きく変化したり、雪崩予防柵やスノーシェッドなどの対策工が壊れたりしている箇所が多く存在する（図1）。このため、崩壊で生じた裸地急斜面や対策工の機能が低下した箇所での雪崩発生危険度が增大している。余震が雪崩の引き金となることもあり得る。

図1 基礎ごと崩落した雪崩予防柵（小千谷市）

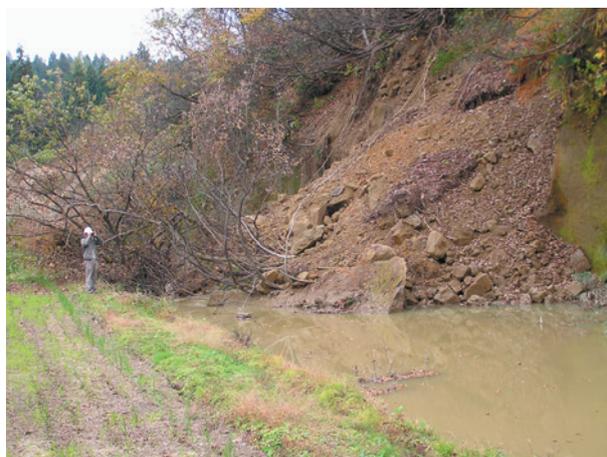
土砂崩れによって河道や用排水路などの閉塞が多くの場所で発生している（図2）。融雪期には、多量の雪が融け出し、大雨が続くのと同一状態になるため、閉塞箇所では土石流、洪水、雪泥流が発生する危険がある。また、斜面や水田等に生じた亀裂に融雪水が浸透し、土砂崩れが多発する危険がある。

図2 溪岸崩壊による河道閉塞（川口町）

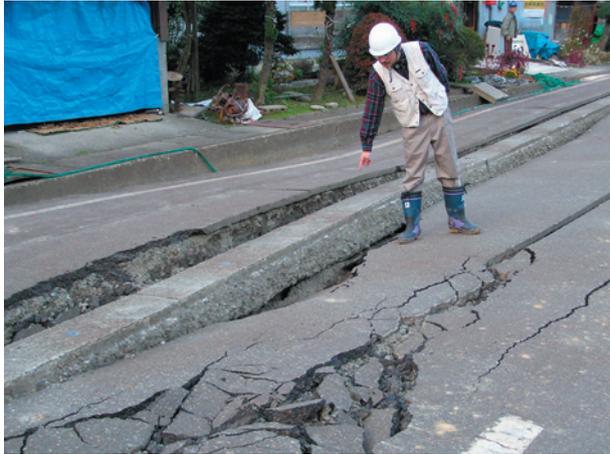
地震により道路が被災（陥没、段差など）したり、消雪パイプや流雪溝などが損傷したりしている箇所が多数ある（図3）。積雪期までに復旧が

図3 消雪パイプの破損（小千谷市）

間に合わなかった箇所は、除雪・消雪機能が大幅に低下し、道路交通（車、歩行者）の安全が確保しにくくなる。

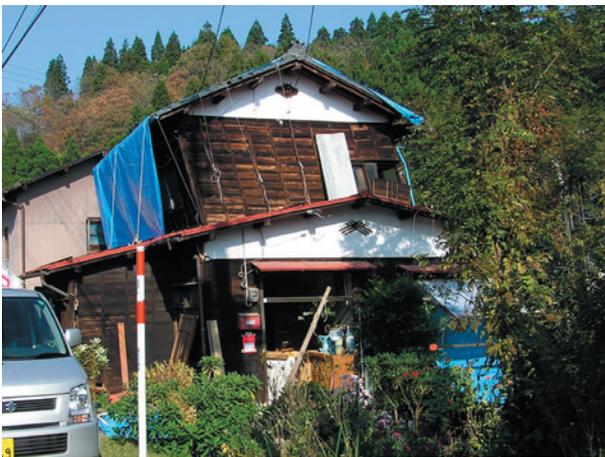
図4 ブルーシートで屋根を覆った地震被害家屋（川口町）

地震によって損傷した家屋は設計通りの強度がなくなっている可能性があるため、屋根雪の荷重で倒壊する危険性がある。雪が積もった状態で余震が起きるとさらに危険である。また、ブルーシートで屋根を覆っている家屋は、雪下ろし作業に大きな危険を伴う（図4）。

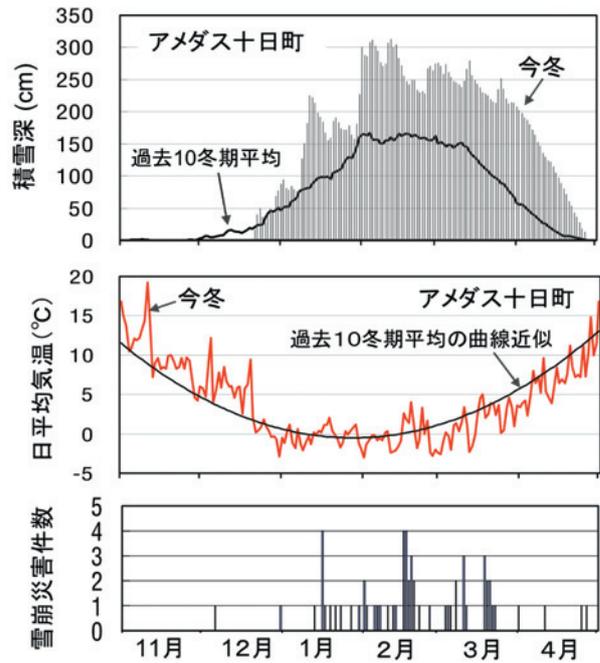
図5 アメダス十日町の積雪深・日平均気温と全国の雪崩災害件数の推移

新潟県中越地方の山間部・平野部の初雪は多くの場所で12月21日であり、平年に比べて1ヶ月前後も遅いものでした。しかし、その後断続的に大雪がもたらされ、積雪量が平年を大きく上回りました。アメダス津南で2月21日に過去最大となる最深積雪369cmを記録したように61豪雪（昭和61年）以来19年ぶりの大雪となりました。中越地方のアメダス十日町における2004-05年積雪期の積雪深と日平均気温の推移を、過去10冬期の平均値と比較して図5に示します（気温は過去10冬期平均を曲線で近似したものです）。この図から、十日町では2004-05年積雪期の最深積雪が過去10冬期平均の約2倍に達したこと、冬（12-2月）全体の気温が暖冬傾向にあった過去10冬

期の平均を上回ったこと、12月下旬から3月中旬頃までは、日平均気温が0℃を挟んで大きく変動したこと、3月から4月にかけては過去10冬期平均よりも全体的に少し低めの気温であったことなどがわかります。また、2004-05年積雪期の消雪日は4月27日でしたが、これは過去10冬期の平均（4月9日）に比べて18日も遅い消雪日です。

2004-05年積雪期は雪崩災害が全国的に多発しました。和泉<sup>4)</sup>によると、寒気が入って積雪が急増した際や、その後に暖気が入って気温上昇した際に雪崩災害が多くみられ、2004-05年積雪期の雪崩災害は全国で61件（死者8人）、新潟県で18件（死者2人）に達しました（図5）。また、災害をもたらした雪崩のほとんどが湿雪全層雪崩に分類されています。これは、まとまった降雪の後の気温上昇と降雨によって積雪のざらめ化が急速に進み、積雪層が全体として脆くなったためであると考えられます。図7は、近藤<sup>5)</sup>の方法（湿度から算出した雨雪の判別気温を用いる方法）を用いて、南魚沼市（魚沼消防署大和分署）の日降水量を降雪量と降雨量に分けて示したものです。

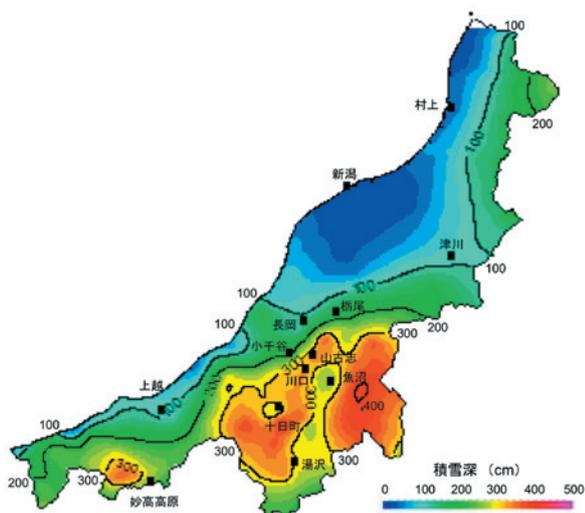
上記のように「暖冬大雪」が特徴といえる2004-05年積雪期中越地方における積雪分布はどのようなものだったのでしょうか。著者らは、気象庁、国土交通省、新潟県、十日町市・栃尾市・長岡市・小千谷市などの市、防災科学技術研究所・森林総合研究所などの研究機関がWebサイト上で公開している積雪深データに独自の観測データを加えた約150地点の積雪深データを用いて、新潟県内の詳細な積雪深分布図を作成しました。中越地方では2月上・中旬に積雪深が最大になりましたが（アメダス十日町では2月12日）、図6はその時期の積雪深分布を表したものです。この図から、新潟県内では中越地方の山間部に降雪が集中し、積雪深が特に大きくなったことがわかります。積雪深が3mを超えている地域は、十日町市、川口町、山古志村（現長岡市）、魚沼市、津南町のほぼ全域と小千谷市・長岡市・栃尾市、南魚沼市などの山間部に広がっています。これらの地域は地震被害が極めて大きかった地域とほぼ一致しており、雪氷災害の発生危険度が被災地において極めて高い状態になったことを意味しています。

図6 2005年2月14日9時の積雪深分布

新潟県にける雪崩災害の発生場所は中越地方の山間部に集中しています。これは、図6に示したように中越地方の山間部が大雪となったことに加えて、中越地震や平成16年7月の豪雨によって急斜面が荒廃したことが影響していると考えられます。新潟県で死者が出た2件の雪崩災害の一つである高柳町山中（現柏崎市）の雪崩（2月18日発生）は、平成16年7月の豪雨時に土砂崩れを起こした斜面において災害復旧工事中に発生したものです（図8）。積雪期前には、中越地震の余震が雪崩の引き金となることが懸念されましたが、幸いなことに余震発生時に災害となるような雪崩は認められませんでした。

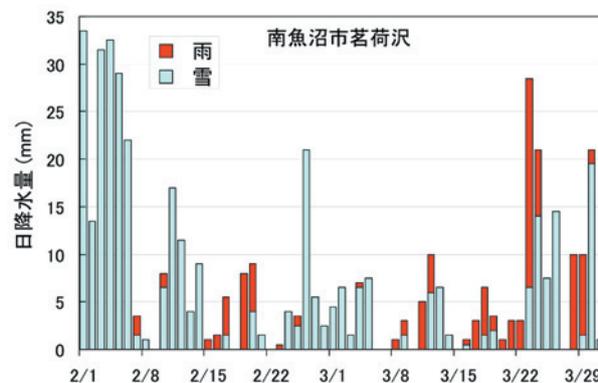
図7 南魚沼市における2005年2～3月の日降水量（雨雪別）

厳冬期である2月においても、しばしば降雨がもたらされていることが分かります。

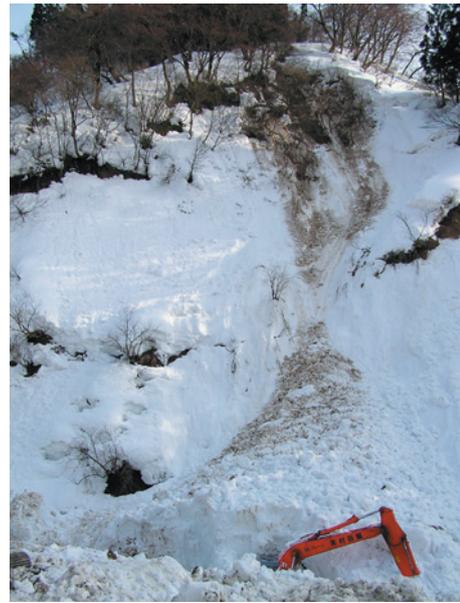
図8 高柳町山中の雪崩災害現場

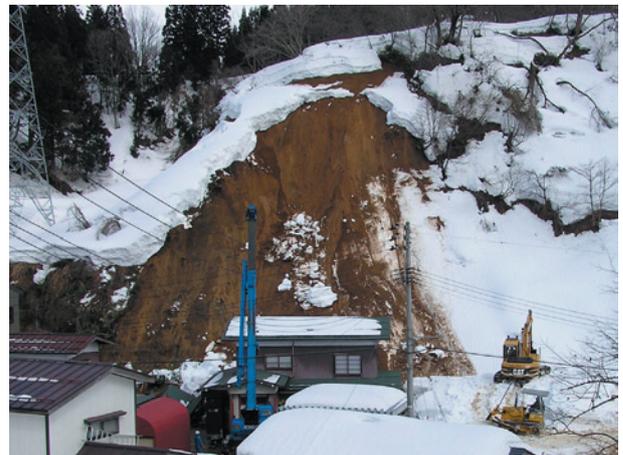
中越地震の影響による雪崩災害の典型例は、3月19日に小千谷市西吉谷で発生した事例です。地震で痛んだ急斜面から未明に発生した湿雪全層雪崩が斜面下の川（茶郷川）をせき止め、隣接する民家が床上浸水しました。さらに、その7時間後に同じ斜面で再び発生した湿雪全層雪崩によって、この民家が損壊するとともに作業小屋が全壊しました（図9）。現場付近の積雪は、ほぼ全層が濡れざらめ雪からなっており、全体的に水を含んで非常に脆くなっていました。

図9 小千谷市西吉谷の雪崩災害現場

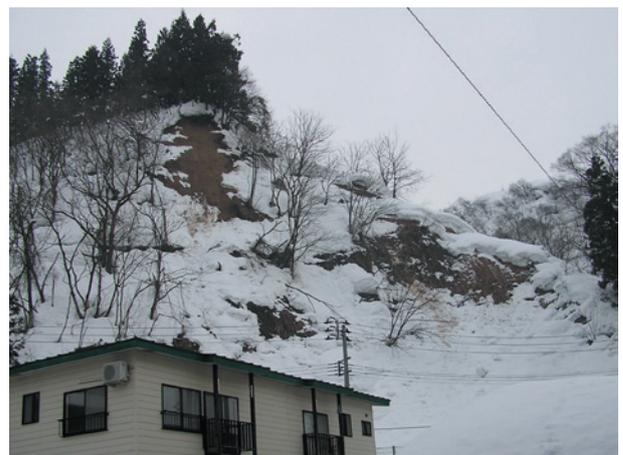
南魚沼市浦佐では、2月4日に雪崩の危険があるとして3世帯に避難勧告が発令されました。3世帯は一棟のアパートに入居しており、このアパートは県道を挟んで急斜面に面していました（図10）。この斜面には雪崩予防柵や防護擁壁（県道脇）がありましたが、中越地震の際に発生した表層崩壊などによって斜面は荒廃し、柵は流され、擁壁裏側のポケットに土砂や樹木が溜まった状態になっていました。その後、ポケット内の土砂を取り除いたり、擁壁がない箇所にも雪堤を築いたりするという対策がとられたため、全層雪崩が複数発生したものの災害には至らずに済みました。

図10 南魚沼市浦佐における雪崩発生斜面

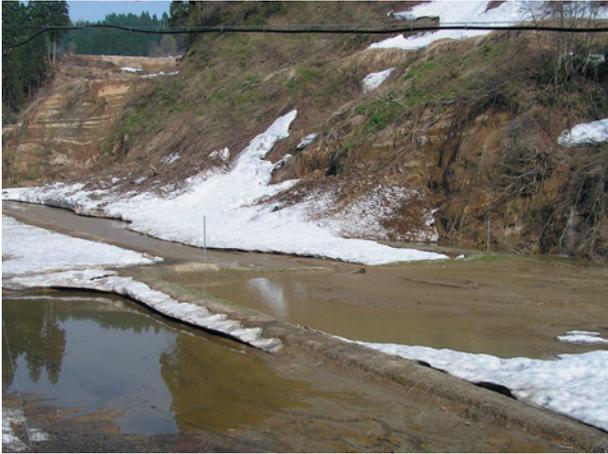
融雪期に河川が氾濫し、河川脇の農地へ水が流れ込んでいる状況がみられました（図11）。その結果、農地が土砂で埋まったり、流水で侵食を受けたりした箇所もありました。このような現象の発生には、土砂のみならず雪崩デブリによる閉塞も関与

図 11 土砂と雪で河道が閉塞し氾濫を起こした茶郷川 (小千谷市)

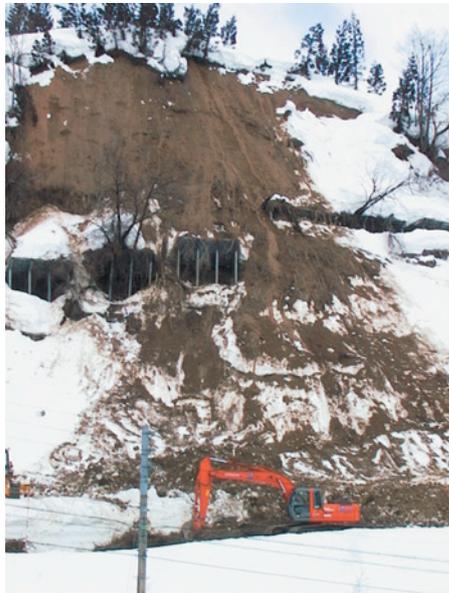
図 12 十日町市魚之田川 (国道 252 号線) の土砂災害現場 (竹内由香里氏提供)

一方、地震で荒廃した斜面における土砂災害は、小千谷市、長岡市、十日町市、栃尾市などで多数発生し、道路通行止めが相次ぎました (図 12)。発生件数は特に 3 月下旬以降に急増しました。新潟県融雪災害警戒本部のまとめでは、4 月 1 日から 5 月 23 日までの発生箇所数は、土砂崩れ・山腹崩壊・土砂流出が 53 箇所、地すべりが 25 箇所となっています。図 13 に、南魚沼郡塩沢町において積雪ライシメーター (積雪下面に集水容器を敷設し積雪底面から流出する水量を測定する装置) を用いて測定した積雪底面からの日流出量 (融雪水+降雨) の変化を示します。日流出量は 3 月中旬頃から急激に大きくなっており、頻発した土砂災害が融雪の影響によるものであることが分かりま

荒廃斜面でみられた融雪期の土砂災害の多くは、斜面上に多量の積雪が存在する状況下で発生しており、土砂と積雪が同時に崩落・流下したことが特徴といえます。これは、一つには地震によって植生がなくなったり、亀裂が生じたりした斜面では、水の浸透によって崩壊が起こりやすい状態であったことに起因しています。また、豪雪にもかかわらず、冬季間の気温が比較的高かったため、積雪のざらめ化が厳冬期間中に促進され、融雪初期でも融雪水や雨水の地中への流出が起こりやすい状態にあったことも関係していると考えられます。もし冬季間の気温が低ければ (積雪のざらめ化が進んでいなければ)、融雪初期の段階では融雪水や雨水は積雪内部に貯留され、地中へはほとんど流出しません。つまり、2004-05 年積雪期は、積雪が多量に残っている融雪初期 (3 月中・下旬) から、地震により不安定化した斜面内へ多量の水の浸透が生じ、その結果、雪と土砂が混在して崩落する現象が多発したと考えられます。

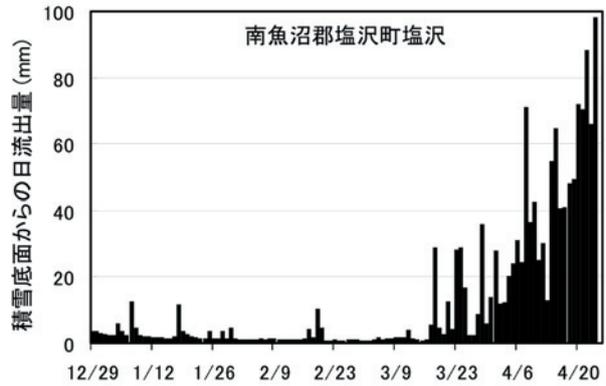
図 13 塩沢町 (塩沢雪害防止実験所) における積雪底面からの日流出量の変化

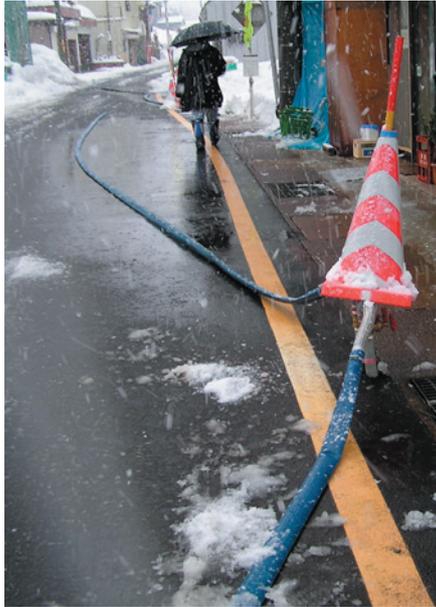
消雪パイプや流雪溝が未復旧の道路では、路面上に多量の雪が残り交通渋滞を引き起こすことが度々ありました。消雪パイプ破損道路における応急対策としてよく活用されたのがサニーホースによる消雪です。図 14 は川口町に設置された事例です。サニーホースによる消雪は、降雪強度が小さい場合には有効でしたが、1 月上・中旬のよう

図 14 川口町で消雪用に設置されたサニーホース

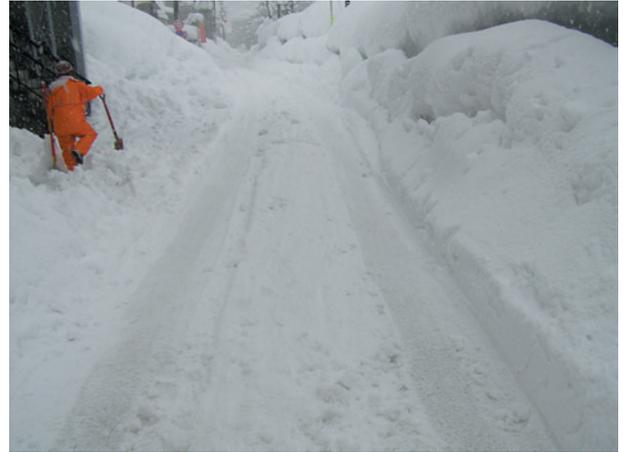
な連続的な大雪の際には十分に機能することができず、図 15 に示すような路面状況になりました。また、サニーホースが走行車両に巻き込まれ破損することもありました。大雪時にサニーホースが機能しなかった原因として、一つには水量が不足していたことが考えられます。また、サニーホース上に雪（屋根雪、除雪した雪など）が多量に堆積するとその荷重でホースがつぶれてしまい、送水不能に陥った可能性もあります。もし弾性のある樹脂で保護された融雪用ホースを用いていれば、消雪不良や破損などの障害は防げたかもしれません。

図 15 サニーホースによる消雪が機能しなかった時の路面状況（川口町，1月13日）

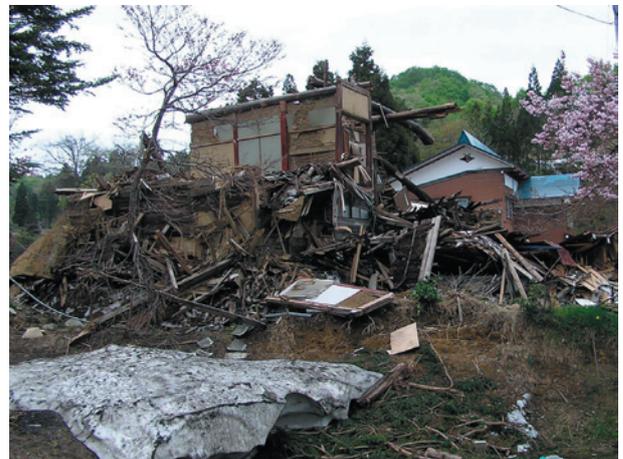
地震被災家屋の屋根雪荷重による倒壊や著しい損傷が各地でみられました（図 16）。新潟県危機管理防災課の発表（6月9日）によると、新潟県内の雪による建物滅失棟の総数は269棟であり、その内の約71%に当たる191棟が地震による被害認定で全壊認定を受けた建物です。滅失棟数は旧山古志村（85棟）、小千谷市（68棟）、栃尾市（21棟）、川口町（20棟）、魚沼市（18棟）の順に多くなっています。これらの地域では、冬を迎えても避難勧告・指示が解除されない地区を多く抱え

図 16 地震で被災した後に雪によって倒壊した家屋（魚沼市）

ており、そのため積雪期間中に雪下ろし作業がほとんどできなかったことが滅失棟数の増大をもたらした要因の一つであると考えられます。

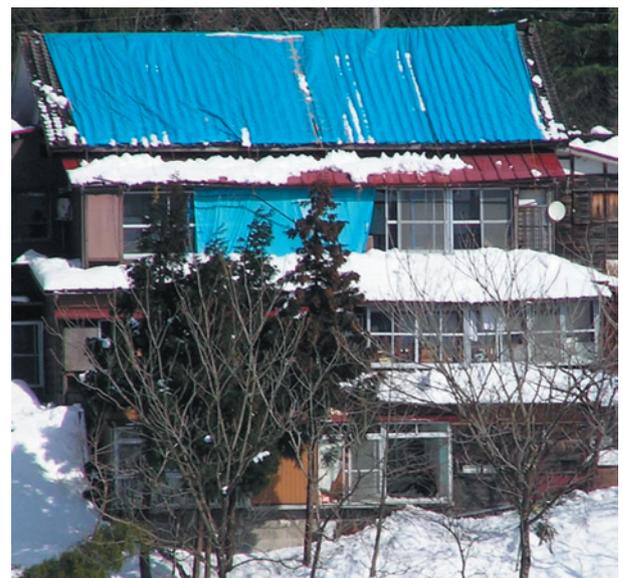
図 17 屋根雪落下による浴場倒壊事故が発生した小千谷市の旅館（浴場は写真の左下に位置する）

地震と豪雪がもたらした家屋に関する災害の中で、1月26日に小千谷市の旅館において発生した屋根雪落下による浴場倒壊事故は最も痛ましいものでした(図17)。この事故では、半地下にある浴場(平屋建)の屋根上に旅館(旧館, 2階建)の屋根雪が落下し、その衝撃で浴場の屋根が崩落したため、入浴中の男性2人が死亡しました。この旅館は震災により市から半壊の認定を受けており、旧館の屋根(瓦屋根)には雨漏り防止用のブルーシートが張られていました。瓦屋根などのような凹凸面をブルーシートで覆った場合には、雪が少しずつ落下せずに溜まってしまい、それが一度に落下する危険性があります<sup>2)</sup>。また、溜まった雪が屋根から滑落した場合には、その落下速度が大きいため大きな破壊力を有します。実際、事故時には旧館の屋根上に雪が積もっていました。この屋根雪は1月上・中旬の大雪後の暖気によって融解が促進され、ほぼ全層が水を含んだ密度の高いざらめ雪になっていたと考えられます(1月27日における現場周辺の平地積雪の平均密度: 394 kg/m<sup>3</sup>, 含水率: 5~13%)。
