# 衛星データで中越震災を解析

阿部 信行

新潟大学自然科学系（農学部）

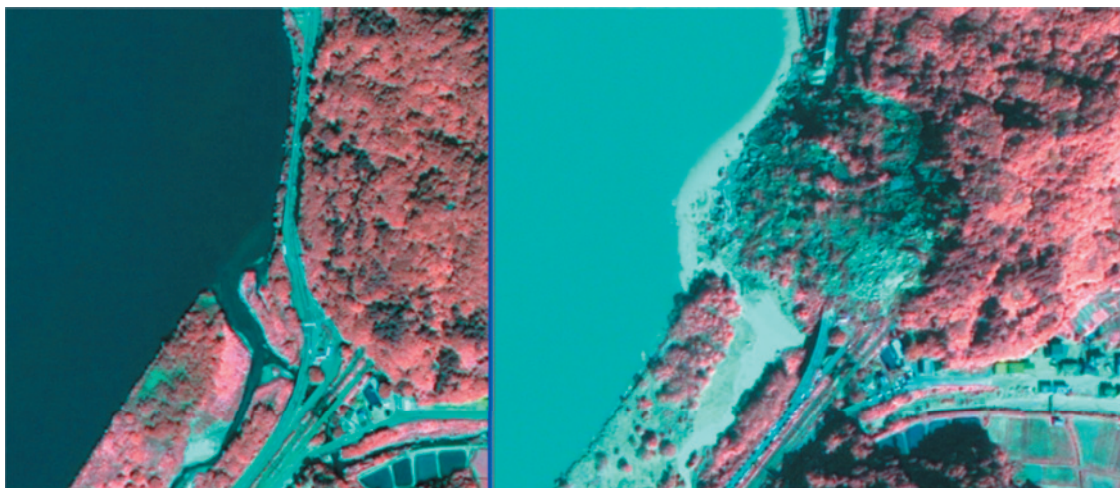
図 1 長岡市妙見町の土砂崩れ現場

震災の翌日、衛星データ推進委員会災害 WG から 24 日に撮影されたイコノス衛星シーンの提供を受けました。同時に震災前の 8 月 13 日の画像提供も受けました。図 1 に、皆川優太さんが救出された遭難現場の衛星シーンを震災前と比較して表示しました。大量の土砂が県道を越えて信濃川まで流れている状況、さらに立木を乗せたまま土砂が滑落している酷い状況が分かります。空中写真と変わらない状況で、広範囲な被害を把握できます。この衛星シーンを利用して、どのような被害が抽出できるのでしょうか

震災前；2004年8月撮影

震災後；2004年10月撮影

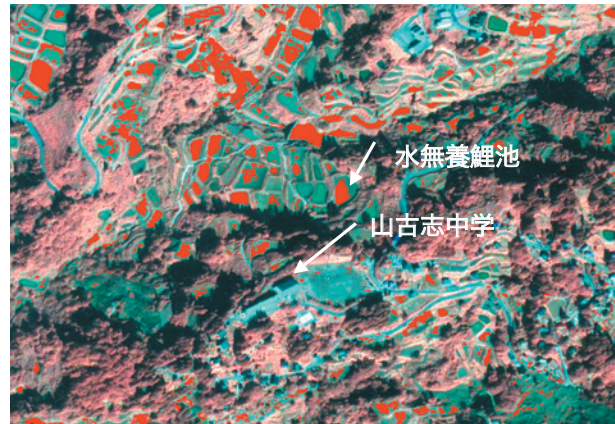
図7 水無養鯉池の分類結果を元図上に重ねる

反射値から抽出された水無し養鯉池を図7に赤で示してあります。多くの養鯉池が分布していることが分かります。水無しの原因に、人為的に抜いたものと地震で流出したものが含まれています。地震で水が流出した池は土砂等が流入したことも予想され、人為的に水が抜かれた被害のない池とは反射値が異なることが予想されます。図8に示したように、震災前は養鯉池の形状ははっきりしていますが、震災後は形状がはっきりしません。これは、池が崩れたと見ることができます。この点は調査に入れるようになったら、早急に確かめて、養鯉池の被害マップを完成させたいと考えています。
