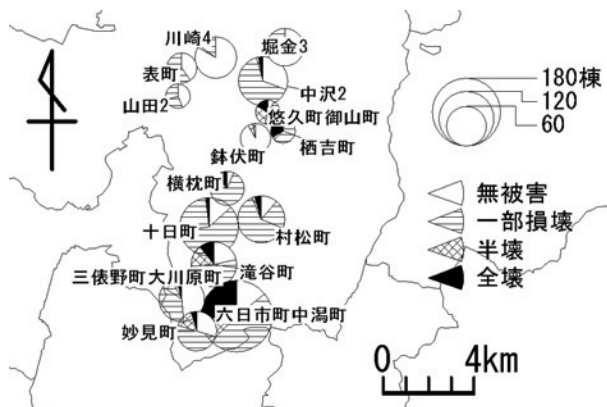
図3 各地域の被害率

調査地域は応急危険度判定が実施された町を中心に選定した。調査棟数は 1072 棟である。図 3 に示した被害率とあわせて調査地域と調査建物棟数を示す。調査区域は各町全域ではないが、可能な限りその地域の被害程度の平均的な範囲とし、算定される被害率はその町の被害と食い違いが起きないように選択し調査した。ただし、栖吉、悠久、御山などでは非常に限られた範囲となっている。

調査結果を表1、図3に示す。図3中の円グラフは、円の大きさが調査棟数に比例している。六日市町・中潟町、三俣野町・大川原町、悠久町・御山町は、境界線が入り組んでおり連続した住宅地となっている事等の理由であわせて示した。

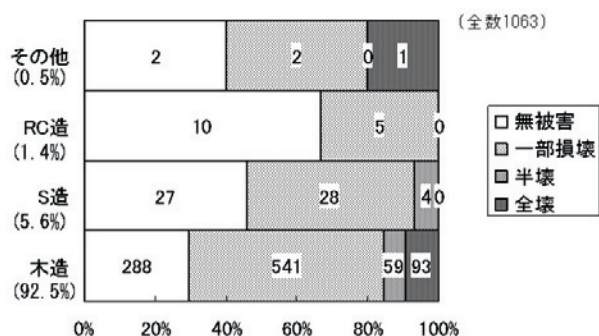
図4 構造種別ごとの被害率

図4に構造種別ごとの被害率を示す。鉄骨造(S造)、鉄筋コンクリート造(RC造)では全壊はなく、被害率も低かった。しかし、S造、RC造ともに木造と比較して絶対数が非常に少ないことに注意が必要である。

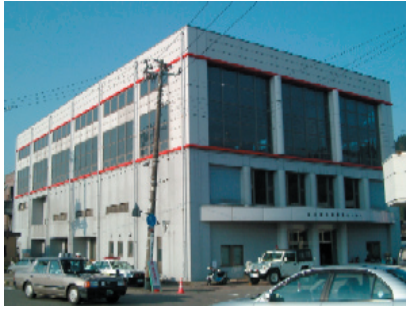
(1) 川口町公民館(RC+S3F, 写真31)

写真 31 川口町公民館の全景

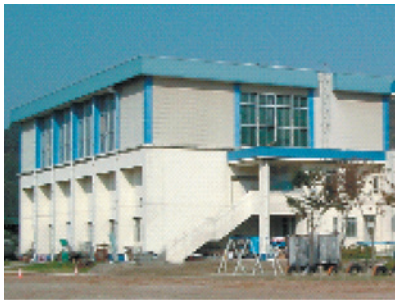
3 階建て、1 F が RC 造で食堂、アリーナ部の下部は RC 造、上部は S 造でギャラリーが廻り、張間方向はトラス梁、テーパ柱の門形骨組である（写真 34）。桁行方向（南北方向）の端スパンに X 形筋違（H-150 x 150 x 6 x 9）が配置しており、いずれも座屈し、東側の桁面では総てのサッシュが、西側では筋違構面に隣接する 1 構面のサッシュがはらみだして窓ガラスが破損していたが、屋根材や柱、梁部材には損傷は認められなかった。東側の筋違構面では筋違交差部でフランジ破断して破損部は塗料がはがれ、部材中央部で撓んでいた（写真 35）。フランジは裏当て金無し形突合せ溶接で、この構面では構面内座屈であったが、反対側（西側、運動場側）の構面では継手部での構面外座屈が生じていた。床は整理してあったが、天井照明 18 機器中 4 機器が落下していた。体育館の外部では筋違が破断した桁行面のガラスが破損して散乱し、軒裏天井板が 2 箇所落下していた（これらは余震時に落下）。また、これらの筋

写真 34 川口小学校体育館全景

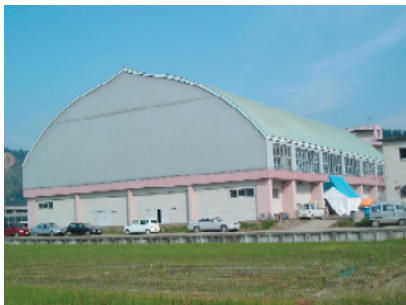
調査建物の中に耐震補強工事实施済の学校体育館が 4 棟含まれていたが、震度Ⅶ地域にあった川口中学校体育館を含めて全棟が無被害または軽微な損傷に止まっていた。川口中学校体育館はゲビオン屋根で、アリーナ下部 RC 造、上部 S 造の 2 階建てである（写真 37）。桁行方向には 4 対の筋違（柱外フランジ位置、間柱付 2 連 X 形）が元々配置されてあったが、耐震補強により V 形鋼管筋違が体育室部分の全構面に設けられている（写真 38）。校舎内部や体育館との EXP.J. でカバーの脱落などの若干の損傷であった。

写真 37 川口中学校の体育館全景
