土木構造物の被害

大川秀雄・保坂吉則・神立秀明

工学部建設学科

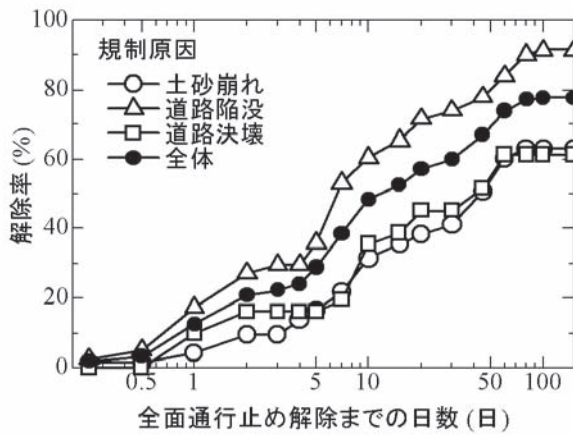
図-1 道路の復旧期間 (被害形態別)

この地震が原因となって発生した全面通行止め箇所の復旧状況を、国土交通省と新潟県の発表した資料¹⁾から再構築してみると、通行止めの解除率が対数時間軸で直線的に上がっていくことがわかりました。しかし通行止めの原因によってその傾きがかなり異なります。図-1から、路面の沈下や陥没被害では比較的復旧が迅速に行われているのに対して、路面が完全に崩壊したり土砂崩れに巻き込まれたりした箇所では復旧が遅れ気味であることがわかります。とくに地すべりや土砂崩れの箇所が多い山古志周辺では年内の復旧にほとんど手を付けられなかったため、全体の復旧率が十分でない結果となっています。関越自動車道では、盛土の沈下被害が大半を占めていたため、土のうを使った応急対策を行って地震発生から19時間後には緊急車両の通行を可能としています。11月4日には一般車両の通行もできるようになり、迅

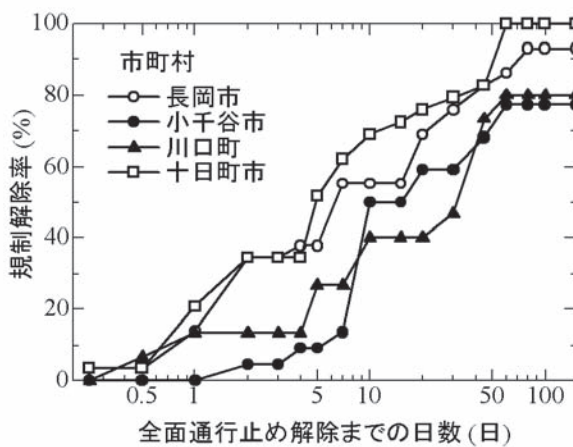
図-2 道路の復旧期間 (市町村別)

市町村別に見た復旧率の変遷を図-2に示します。箇所数の多い市町村を選んでまとめてみましたが、やはり震源に近い川口町と小千谷市での復旧は、少し離れた十日町市や長岡市に比べて遅いことがわかります。

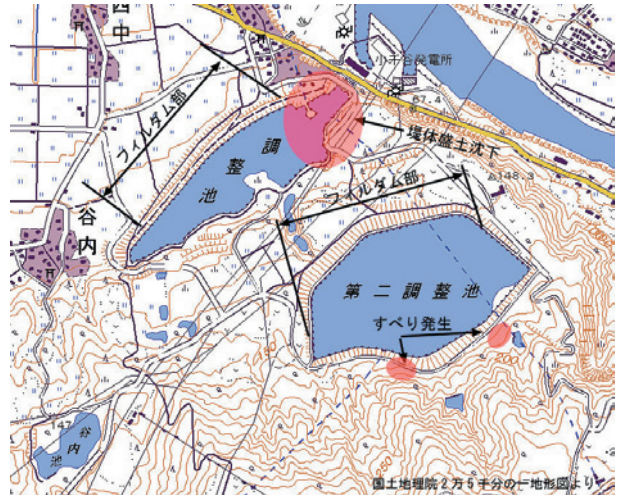
図-3 JR小千谷発電所周辺図

信濃川に面した下部の調整池は発電所に水を送る導水管に変状が発生し、水漏れを起こすようになっていました。その取付け部のコンクリート壁にも変状が見られます。また、調整地東側のコンクリート擁壁で囲まれた裏込め盛土部分では沈下を生じて、構造物との間に数十センチの段差があ

りました。一方、北西側のフィルダム部では、内側の法面で小規模なすべりクラックがありましたが、大きな沈下変状は認められませんでした。

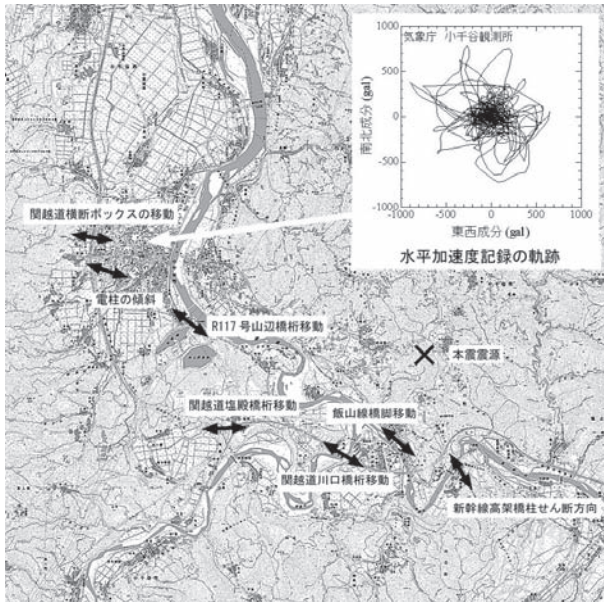
図-4 構造物被害と震動の卓越方向

橋梁などの構造物の被害状況から、とくにその移動や変位の方向を個別に調べ、これを図-4のように地図上に落とし、水平面上における地震動の卓越方向、すなわち大きく揺れた方向を検討しました。いずれの構造物も、東西軸から北西-南東軸方向に大きな移動や変形が生じていました。構造物毎には揺れ易い方向があるので単独では断定できませんが、このように複数の被害を見ることによって概ね西北西-東南東軸方向の揺れが大きかったことが推定できます。一方、気象庁の小千谷観測所における加速度データの水平軌跡と比較してみると、構造物被害から推定した方向とほぼ一致していることがわかります。

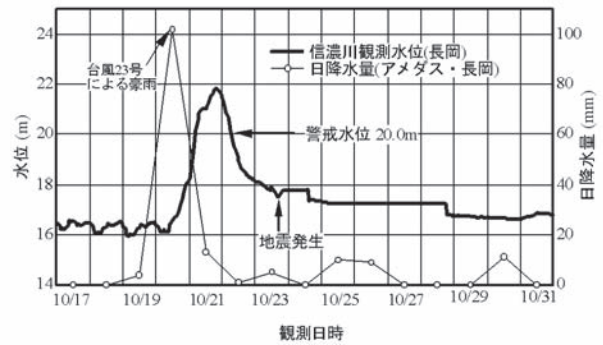
図-5 地震前後の降雨⁴⁾と河川水位⁵⁾の変化(長岡市)

水位の変遷をまとめると図-5のようになります。10月20日には日降雨量102mmを記録し、その後河川水位が上昇して、台風通過の翌日には信濃川で警戒水位を超えました。中越地震は河川水位がピークに達してからちょうど2日後に起きています。このため、河川水位はまだ平常時より1m以上高い状態であり、長野県内からの流出の影響もあると思いますが、降雨の一部は中越地域山間地の地盤中に地下水として蓄えられた状態であった可能性をこの図は示しています。
