# 見附市街地における建物の被害と地盤の関係

坂東和郎・齋藤浩之・浦山智晴<sup>※</sup>

※株式会社興和 企画開発室 〒950-8565 新潟市新光町6番地1

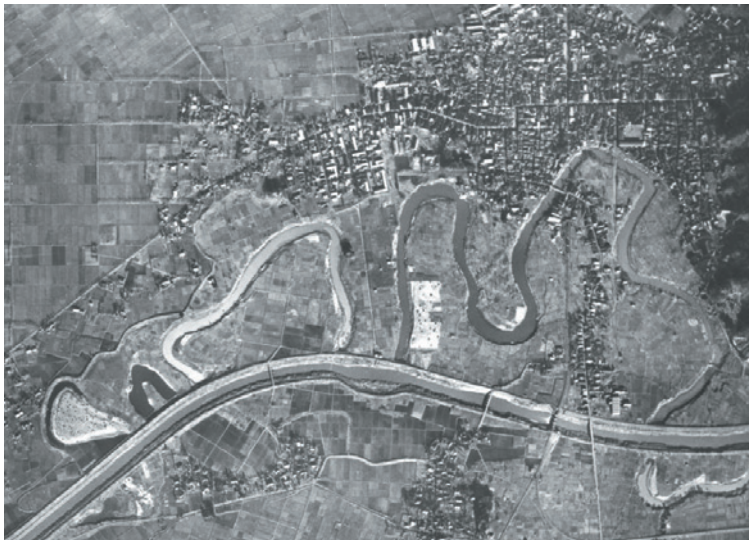
第12図. 1948年の見附市街地  
1948年12月9日米軍撮影の空中写真

刈谷田川は暴れ川で知られ、明治年間だけで 40 回を超える破堤があったと記録されています。そのため、1919 年（大正 8 年）から 1941 年（昭和 16 年）にかけて河川改修が行われ現在の河道に変更されています<sup>2)</sup>。その後、かつての刈谷田川（ここでは以降、旧河道といいます）は次第に埋め立てられ、現在ではほとんどが市街地の地下に埋まっています。下の 2 枚の写真は、1948 年と 2004 年の地震後に撮影された見附市街地の空中写真です。旧河道の上に市街地が広がっているようすがよくわかります（第 12 図、第 13 図）。

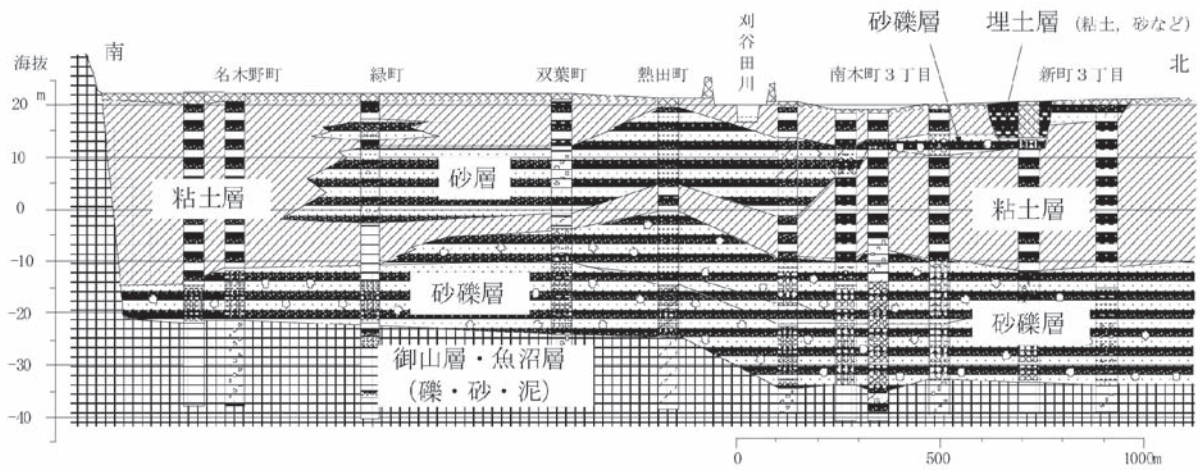
第20図. 市街地の南北地質断面図

見附市街地の地下の地層のようすを見ると、まず周辺の丘陵に分布する礫・砂・泥からなる「魚沼層」や「御山層」といわれる地層<sup>3)</sup>が、平野部では深度40～60mより深いところまで続き、平野を埋める堆積物の器（入れ物）を作っています。そして、この上を厚さ10～25mの「砂礫層」が覆い、さらにその上を粘土や砂からなる「沖積層」が覆っています。この沖積層の厚さは15～40mあり、場所によって粘土層が厚くなったり、砂層が厚くなったりと変化しています（第20図）。

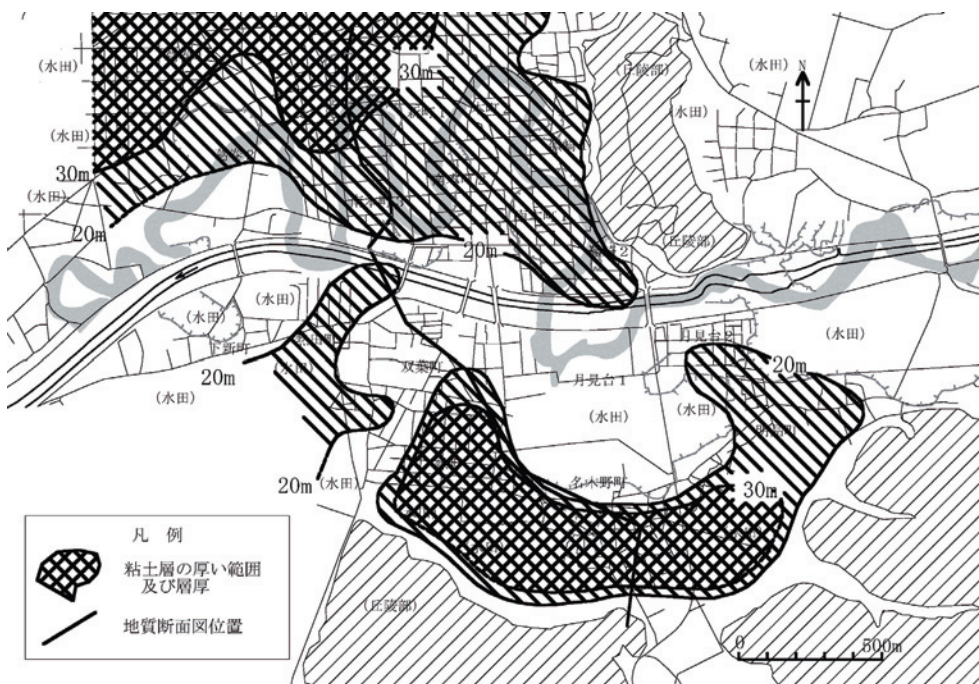
第21図. 粘土層の厚い範囲

この粘土層の厚い範囲は刈谷田川より北側の市街地と、南側の丘陵に近い地域であり（第21図）、砂層が厚い範囲は今の刈谷田川沿いから少し南側

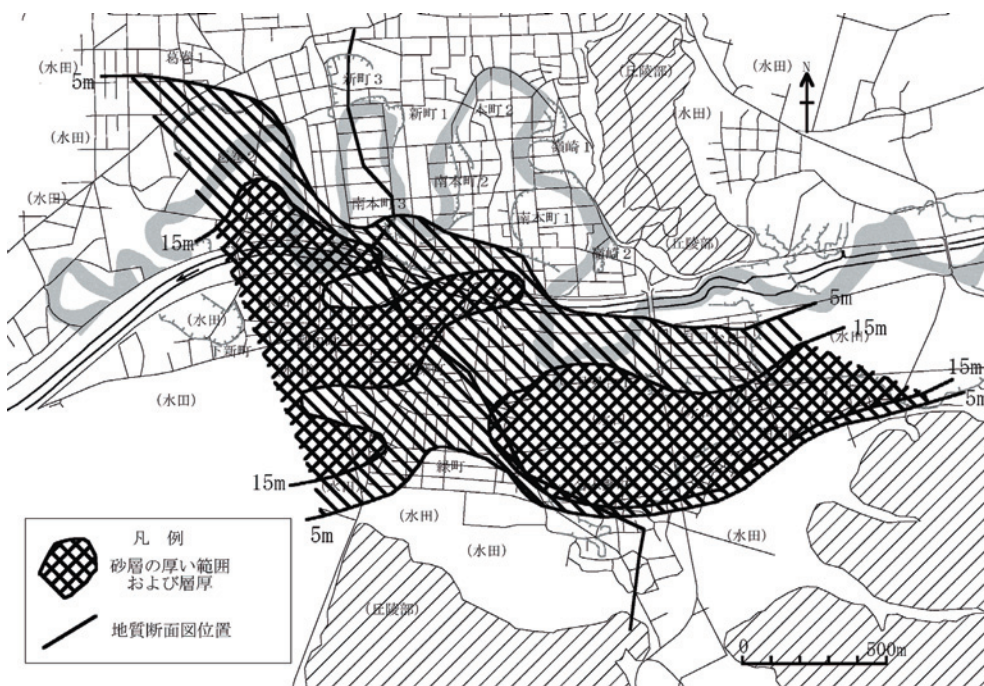
第22図. 砂層の厚い範囲

の地域となっています（第22図）。

ここで、地震により瓦屋根が被害を受けた家屋の分布を見ると、刈谷田川の南側に集中していることがはっきりとわかり、さらに、これが砂層の厚い範囲と重なっていることがわかります（第23図）。

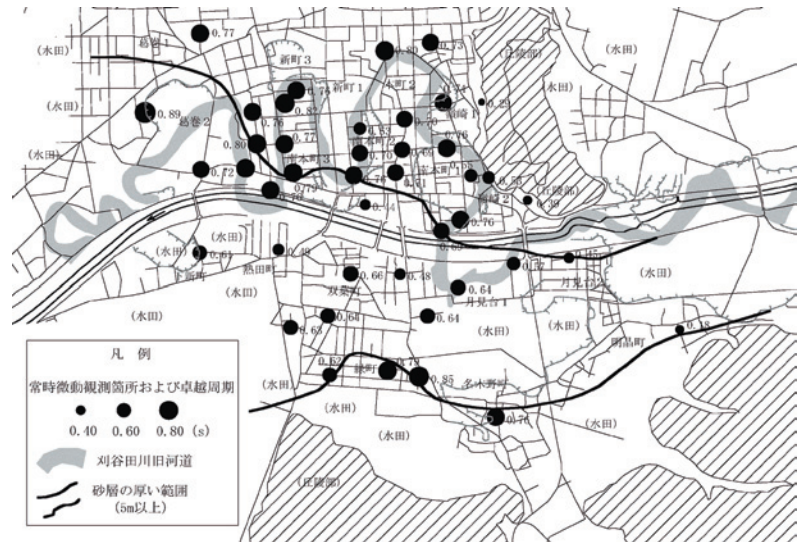
第25図. 地盤の卓越周期と厚い砂層の分布範囲

見附市街地で常時微動観測を行った結果を見ると、地盤の卓越周期は約0.2～0.9秒の範囲にあり、粘土層の厚い範囲では0.7～0.9秒、砂層の厚い範囲では0.4～0.7秒となっています（第25図、第26図）。そして、瓦屋根への被害との関係について見ると、被害の多い地域は、厚い砂層が分布する比較的固い地盤であるために、卓越周期が家屋の固有周期と重なる範囲を持ち、建物と地盤の共振が起きたと見ることができます。一方、被害の少ない地域は、厚い粘土層が分布する比較的軟らかい地盤であるために、卓越周期が家屋の固有周期に比べて長く、共振が起きなかったと見ることができます。
