# 中越地震による農地の液状化被害

稲葉一成\*・中野俊郎\*\*・田中 聡\*

\* 大学院自然科学研究科 \*\* 農学部

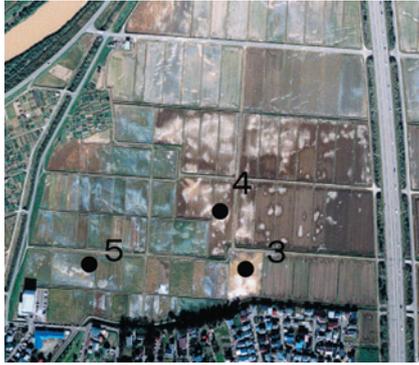
調査を行った越路町本条・神谷地区の圃場は、信濃川の左岸、信濃川と渋海川の合流点の約5km上流に位置する。調査地の空中写真を図2に示す。図中左側は渋海川、右側は関越自動車道である。この空中写真は、アジア航測(株)によって撮影されたものを筆者が加工したものであり、図中に示した番号は以下の図番号と対応したものとなっている。

図2 調査地の空中写真  
 図中左側は渋海川、右側は関越自動車道である。図中の番号は本文中の図番号と対応している（2004年10月24日アジア航測（株）撮影）。

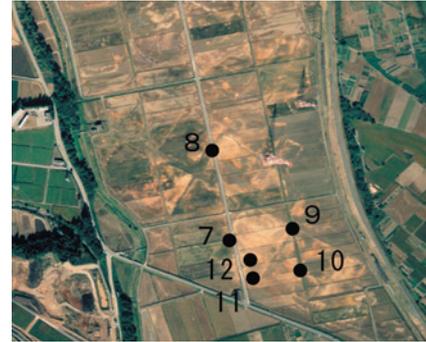
図6 調査地の空中写真  
 図中左側は段丘崖、右側は信濃川の堤防である。図中の番号は本文中の図番号と対応している（2004年10月24日アジア航測（株）撮影）。

調査を行った小千谷市高梨地区の圃場は、信濃川の左岸に位置する。調査地の空中写真を図6に示す。図中左側は段丘崖、右側は信濃川の堤防である。この写真はアジア航測（株）によって撮影されたものを筆者が加工したものであり、図中に示した番号は以下の図番号と対応したものとなっている。写真からは広範囲での噴砂と、格子状の模様が見られる。

地元の土地改良区の方によると、当地区では1986年まで砂利採取が行われ、その後は山の土砂などを用いて埋め戻しをして、1988年に現在の30a区画の圃場に整備したそうである。圃場整備前の当地区の空中写真を、図6で示した地震直後の写真とともに図13に示す。圃場整備前の写真は国土交通省によって1975年に撮影されたものである（国土画像情報）。比較のために、地震直後の写真と同様に圃場整備前の写真にも番号を示した。これら2つの写真を比べて見ると、格子状のものは圃場整備前の農道の位置とほぼ重なることがわかる。恐らく、圃場整備前の農道を利用しながら砂利採取を行い、その後の埋め戻しがルーズな状態であったものと思われる。埋め戻したところで液状化が発生し、広範囲にわたって陥没が起こった結果、当時の農道が浮かび上がった形になったのであろう。
