中越地震による斜面災害と融雪の影響について

丸井英明*・渡部直喜*・川邊 洋**・権田 豊**

*新潟大学積雪地域災害研究センター・**新潟大学農学部

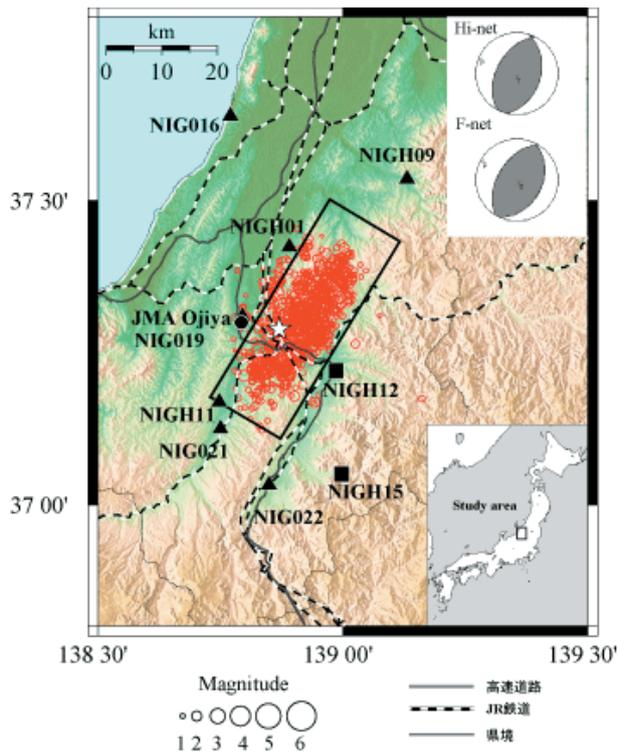
図-1 強震動観測点分布及び余震分布 (防災科学技術研究所)

図-1は防災科学技術研究所により設置された強震動観測点の分布と記録された余震分布を示したものである。図中の北北東-南南西方向に伸びた長方形は断層モデルの地表投影を表している。また、長方形内の星印は破壊開始点を示しており、多数の赤丸は余震の分布状況を示している。中越地震により地すべり・斜面崩壊が多発した領域は概ね余震の分布域と重なる。

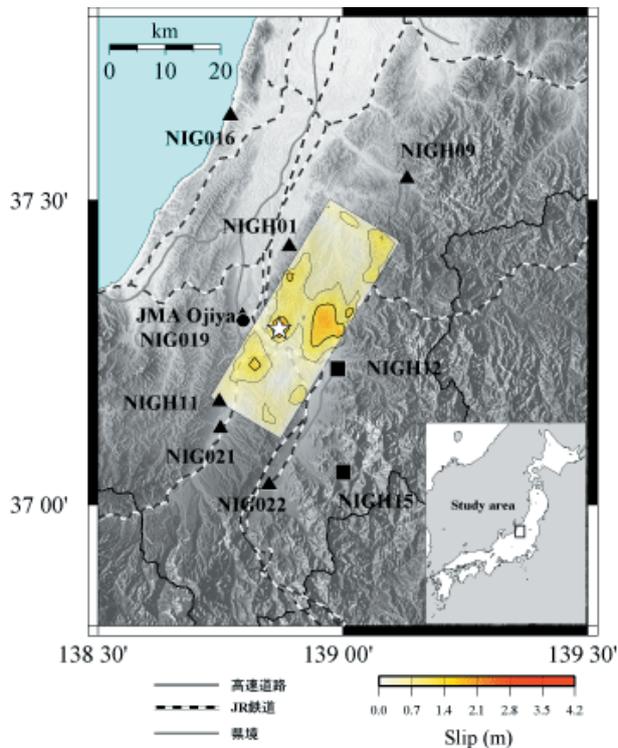
図-2 断層破壊モデル (防災科学技術研究所)

図-2は断層近傍の強震動波形記録を用いて防災科学技術研究所が解析した断層の破壊モデルを示したものである。図中には、(a)破壊開始点付近、(b)破壊開始点東側の浅い部分、(c)破壊開始点南西側の3つのアスペリティが推定されている。また、破壊はアスペリティ(a)から始まり、(c)、(b)の順に進展したと考えられている。

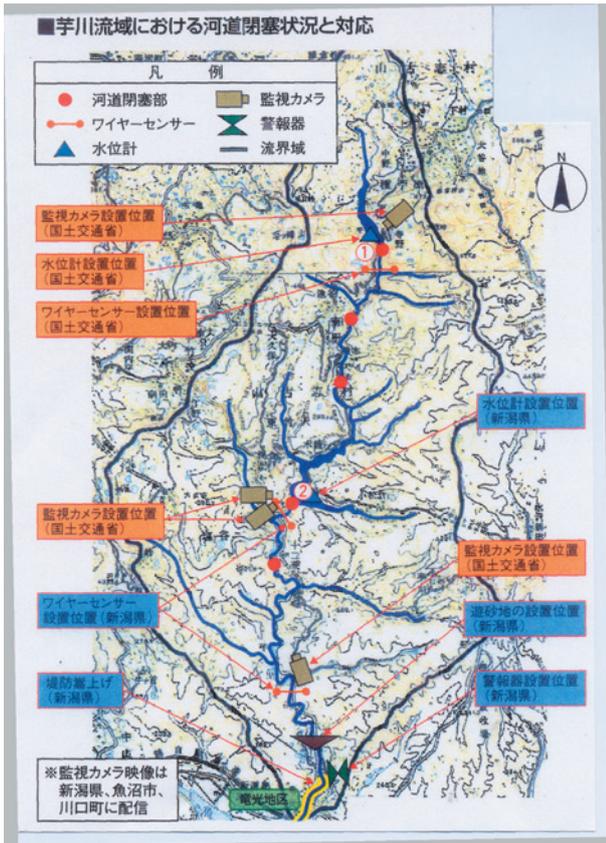
図-5 芋川流域における監視・計測体制. 寺野地区並びに東竹沢地区においては、監視カメラ、貯水池水位計、土石流検知センサーが設置された。(北陸地方整備局資料による。)

緊急対策と並行して、可能性は小さいと判断されたが、地すべりダムが万一決壊した場合に備えて、監視・計測体制が整備された（図-5）。一つは、下流の竜光集落の住民の安全確保のためのものである。そのため、東竹沢地区直下流に土石流検知センサ-並びに監視カメラを設置すると共に、上流側には水位計を設置し、警戒避難体制が整備された。今一つは、工事中の安全確保のためのものである。そのため、寺野地区においても土石流検知センサ-が設置された。また、地すべり土塊の再移動の可能性に対処するために、寺野・東竹沢両地区において、地すべりの監視・計測を目的として伸縮計並びに傾斜計が設置された。
