2004年新潟県中越地震の強振動方向 —小千谷市街地における解析

小林健太*・豊島剛志*・大川直樹**・播磨雄太**・大橋聖和**・
大友隆史**・小久保晋一**・萩原知之**・洞口圭史**・山本 亮***

*新潟大学大学院自然科学研究科, **新潟大学理学部地質科学科, ***帝国石油株式会社

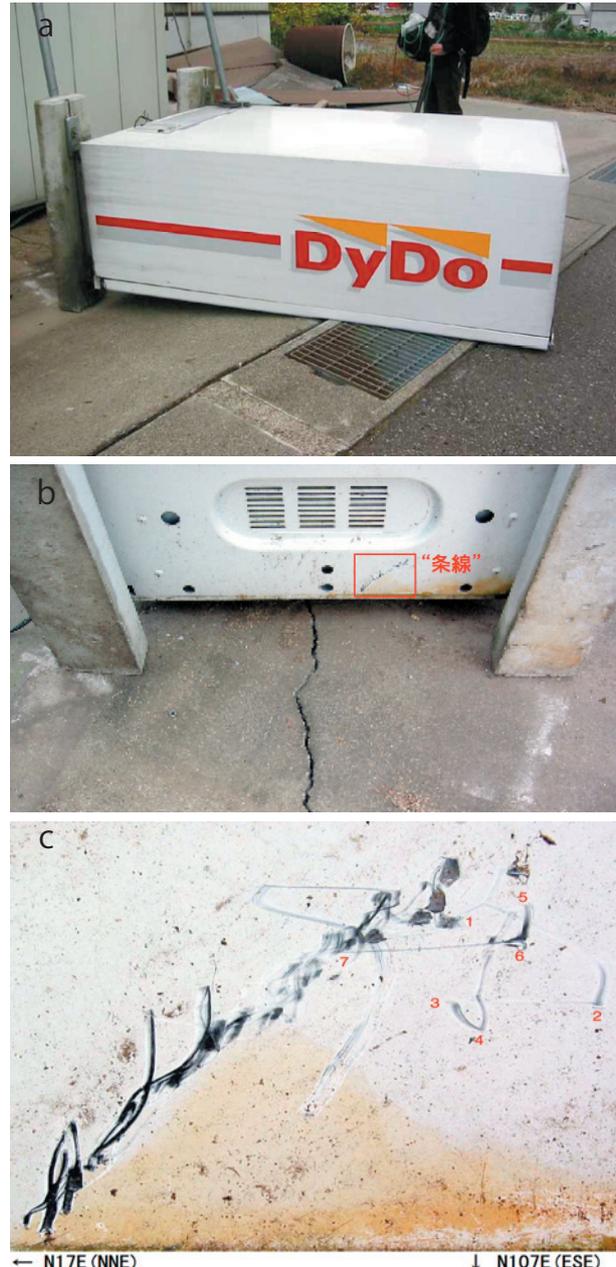
K-NET小千谷の西方800mに位置する若葉三丁目では、自動販売機が東に転倒している（図1a）。自販機の総重量は約500kgである（本体重量が340kg、転倒時の収納製品重量が152kg、さらに収納硬貨等の重量が加わる）。なお、この自販機の南東方150mでは、同仕様の自販機がやはり東に“背面から”転倒している。路面の脚跡から、販売機は転倒直前まで大きく移動・回転せず、転倒後に反時計回りに20°回転したと判断される（図1b）。底面には屈曲した“条線（擦痕）”が刻まれている。条線屈曲部でのペンキや地金の捲り上がりから、これを刻んだ突起物がどちらに移動したかが判る。また各部の上書き関係から、“筆順”を追跡できる（図1c）。

1. 地面と突起物の東南東（N107E）への振れ・突き上げ成分を伴う。
2. 北東への振れ。
3. 北西への振れ。

図1. 転倒した自販機. (a) 現場の概観、自販機は東に正面から転倒している. (b) 自販機の底面、枠で囲った部分に条線が観察される。路面の脚跡から、左脚はこれを軸とした回転のみでほとんど移動しなかったことが、また右脚跡は転倒後に“爪先”により刻まれたことが判る. (c) 条線部の拡大、1から7へと“筆順”が追える。

1から3はこの順で繰り返している. 1と2は明瞭に分離する部分と、連続的に移化・合成する部分とがある. なお、捲り上がりの方向と転倒方向がともに東方で一致することから、突き上げ成分が転倒時に形成された見かけのものでないことは明らかである.

自動販売機底面の条線 (1・3) とマンホール外壁の条線から得た振動方向は、ともに東南東-西北西である。言い換えるとこの自販機は、期せずして設置されていた地震計 (水平 2 次元変位計：水平面内の全方向に“針”が振れる) とみなせる。同様にマンホールも、地震計 (水平全成分変位計：各々の“針”の振れは一方向だが、それが 360° 設置されている) として扱うことができる。

自販機底面の条線(1)に記録された通り、東南東への振れに限って顕著な突き上げ成分を伴う。この現象の意味を理解するため、JMA小千谷の3成分加速度波形(3)を用いて予察的な解析を行った。

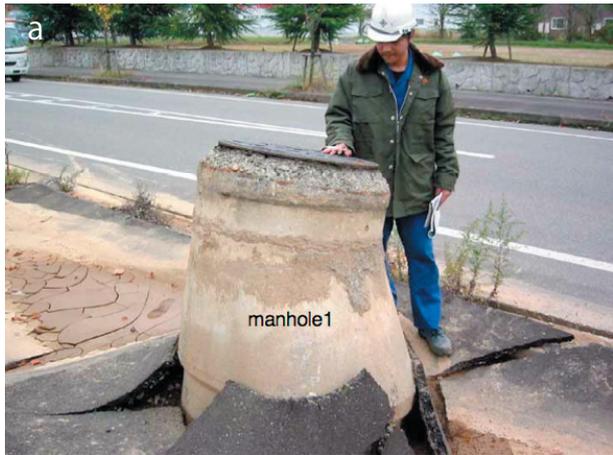
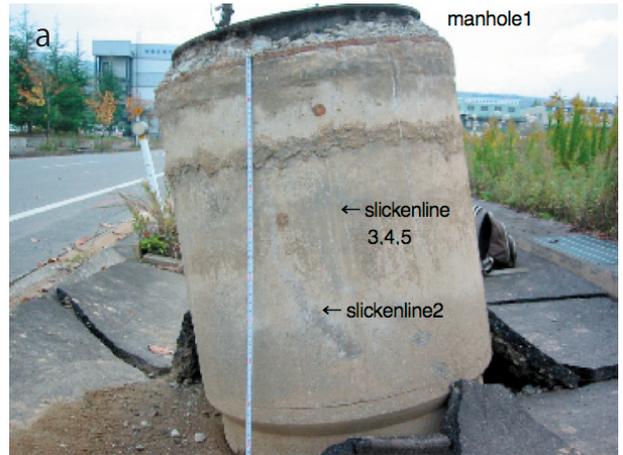
図2. 抜け上がったマンホール. (a) マンホール1の概観. (b) 条線が刻まれている部分の走向(横軸)と、その振幅(縦軸、図中では倍数)との関係. 顕著に抜け上がった9本のマンホール毎に、観察した全ての条線を示す. マンホール1の条線2などの例外を除き(本文参照)、大振幅の条線はN115E前後(西北西走向)の外壁に多い.

同じく若葉三丁目とその付近では、歩道に埋められていた鉄筋コンクリート製マンホールが、最大1.2mの高さで抜け上がっている. 円形の外壁には、捲り上げられたアスファルト舗装によって条線が刻まれている(図2a). 条線には、直線的なもの(振幅小)と波曲するもの(振幅大)があるが、後者は北北東や南南西に面した外壁(西北西走向)

に選択的に刻まれる傾向が認められる(図2b). これは東南東-西北西の振動を示唆する.

観察した全てのマンホールを通じて、波曲する条線の波長は数 cm のものが多い。K-NET 小千谷と同様 (1.7-1.8Hz 2)，もしくはそれ以下の振動を被ったと仮定すると、周囲での液化化に伴ってマンホールが数 cm/s 以下の速度でゆっくりと抜け上がる際に、継続していた東南東-西北西の振動

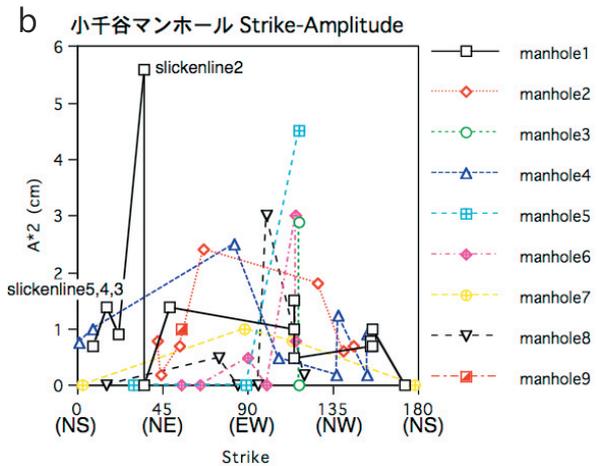
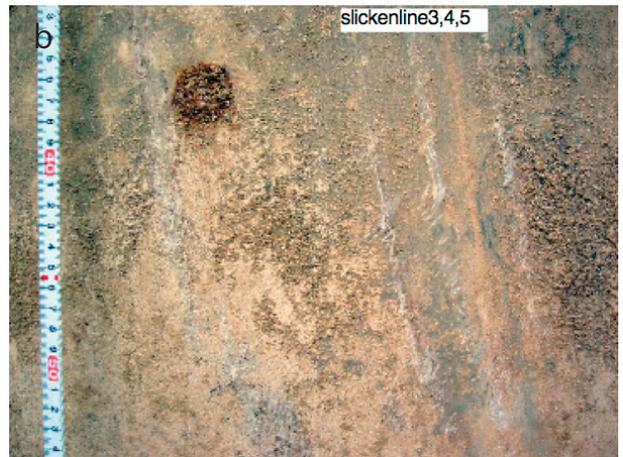
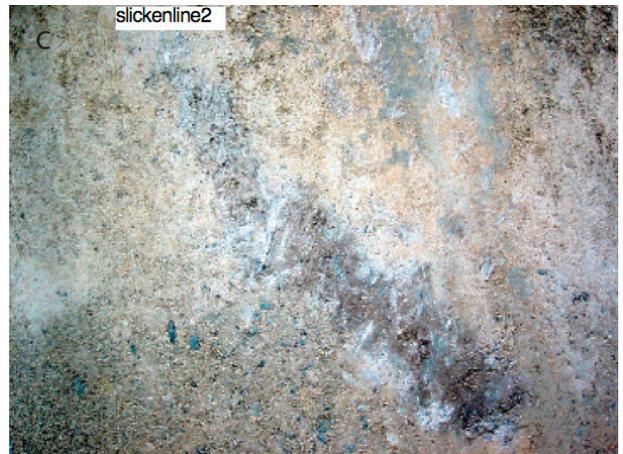
図3. (a)マンホール1の概観. (b)併走する条線3,4,5. (c)条線2.

図2で示したマンホール1を例に、条線の特徴を詳説する(図3a). 条線3,4,5は互いに併走し、また似た波形(振幅*2=0.7-1.4cm, 波長1cm)を描く(図3b). このため、振動記録としての信頼性は高い. 一方、より下部に刻まれた条線2は、他のマンホールに刻まれたものと比べても、異常に大きな振幅(5.6cm)を有する(図2b, 3c). したがって、単純な振動以外で形成されたものかも

しれない。外壁の走向 (N35E) がマンホール軸の沈下方向 (N26E) に近いことから、抜け上がり末期の倒れ込みで刻まれた可能性がある。

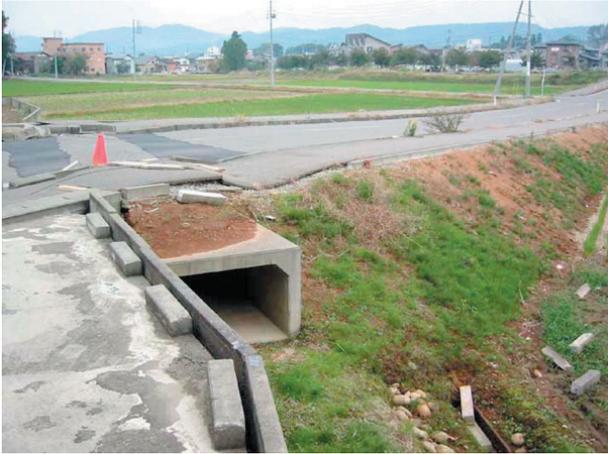
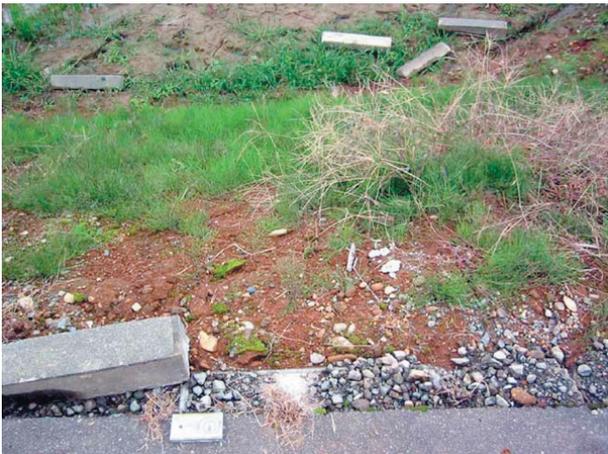
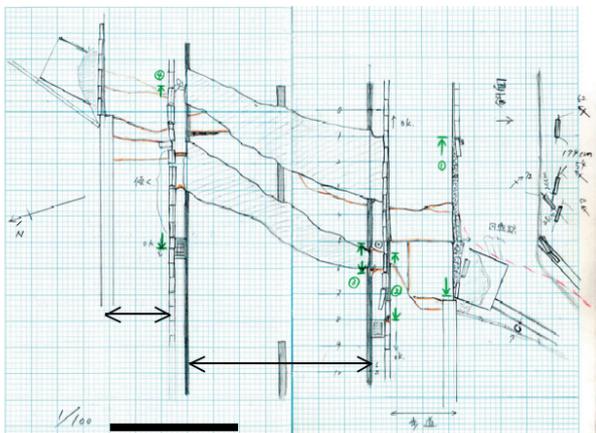
図4. (a) 現場の概観，右手が東南東。(b) 歩道から南南西下方の農地を眺める。(c) 現場平面図，各所で計測した短縮量を $dl(\text{cm})$ で表す。

若葉三丁目の自販機より 400m 東方 (若葉一丁目：台地と、土川：低地の境界にあたる) では、西北西-東南東に延びる道路が撓曲 (緩やかな曲げ) 様に変形し、短縮を被っている (図 4a)。縁石が外れて下方約 2m の農地に落下しているが、元々の位置との間に転落・滑落跡が観られないため、これらは飛行により移動した可能性が高い (図 4b)。縁石同士の接触面のうち、特に側面と近い部分に破断痕 (欠けた跡) が認められた。このことから縁石はほぼ水平に投射されたとみなされ、初速度は 6.3m/s (22.5km/h) と見積もれる。縁石列が西北西-東南東に高速で短縮されることにより、瞬間的に座屈 (たわみ) が生じて、縁石が弾き出されたと判断される。

車道・歩道のアスファルト、縁石列とその土台が、それらの下に埋められたボックスカルバートの位置とは無関係に 7-12cm 短縮している。逆に、伸張部はほとんど観られない (図 4c)。このことから、少なくとも盛土より上層が、本質的な短縮を被ったと判断される。類似の短縮前線は、台地と低地の境界にほぼ沿って南南西に 300m 以上追跡される。この短縮は、既存の断層面に沿った逆断層変位、もしくは盛土底面などに沿った振動性の変位 (大きい振れによって滑り出た) と考えられる。

地形境界における変状からも、東南東-西北西方向の高速短縮が示唆される。ただし現時点では、この短縮が逆断層変位によるものなのか、もしくは振動性の変位をみているのか、はっきりしない。今後、この地形境界を横断する数本のルートを設定して検土杖などを用いた地盤調査を行い、この問題を決着させる必要がある。
